## (2) 現地調査

### ①カットドレーンによる排水対策実施ほ場（奥州市江刺区）

カットドレーンによる排水対策の実施圃場の生育状況等

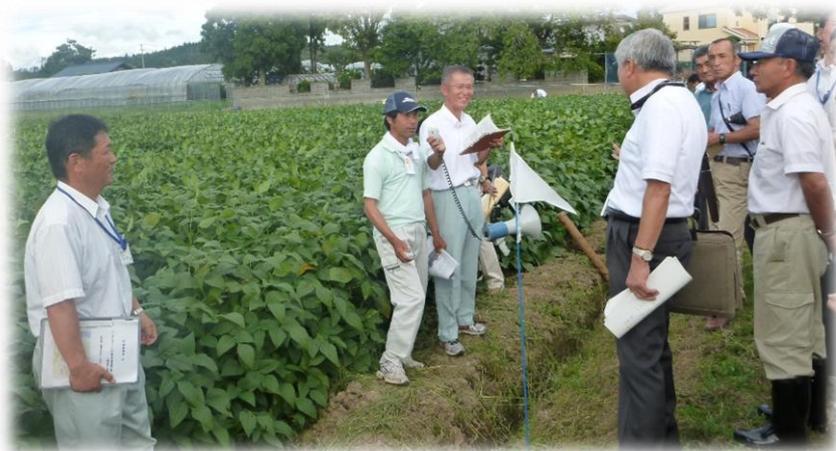
また、このほ場は、農村工学研究所の北川氏が開発実用化した「カットドレーン」による簡易排水対策の試験を実施しています。カットドレーンを5m間隔で施工した試験区、V字型に3本施工した試験区、カットドレーン無施工区となります。カットドレーンの仕組みは、土を縦に長方形に切断して、土を持ち上げ、その隙間に壁面の土を寄せることにより、崩れにくい空洞を作ります。雨水が、その空洞を伝わって排水口に流れますが、排水の出口部分の型崩れを防ぐため、紙製の筒を50cmほど入れて崩落防止をしています。

排水対策として、額縁明きよと弾丸暗きよを実施しています。弾丸暗きよは、水稻に復田したときに田植機の車輪が暗きよにはまらないようにするため、本暗きよに対して斜めに角度をつけて十字掛け施工を実施しています。

- (1) 排水対策として、ほ場の本暗渠に対して 45 度の角度をつけて弾丸暗渠の十字掛け施工を実施。また、圃場条件によって、小畦立て播種 (チゼル爪装備機械使用) と耕うん同時畦立て播種を選定して実施。
- (2) 地元養鶏業者の乾燥鶏糞の使用により化学肥料を低減。
- (3) 汎用コンバインにリフターを取り付け、倒伏による汚損粒発生を防止。
- (4) 省力化の取組として、全ほ場で無人ヘリによる病害虫防除を実施。また、5ha 単位での団地化と水稲との組合せによる 1 年 1 作のブロックローテーションを実施。

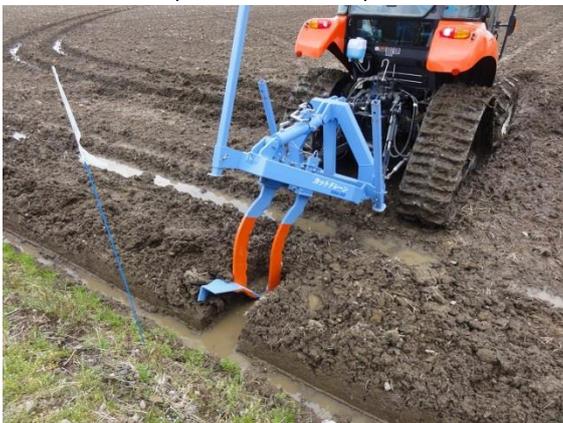
カッタドレーンの施工

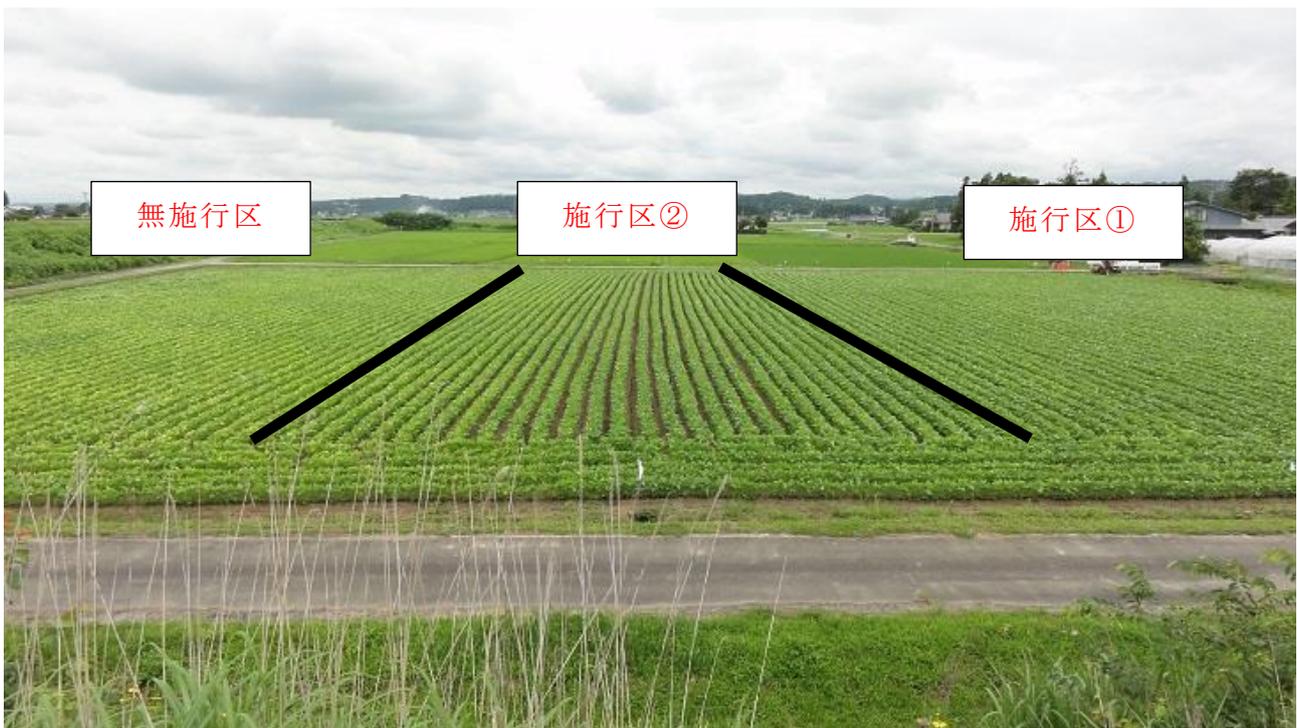
写真 1. 大豆葉色 (7月中旬)

ア 7月中旬の生育状況は、無施工区と比較し、施工区①、②の生育が旺盛である。

イ 7月中旬の葉色は、無施工区と比較し、施工区①、②の葉色が濃く湿害の影響が少ない。

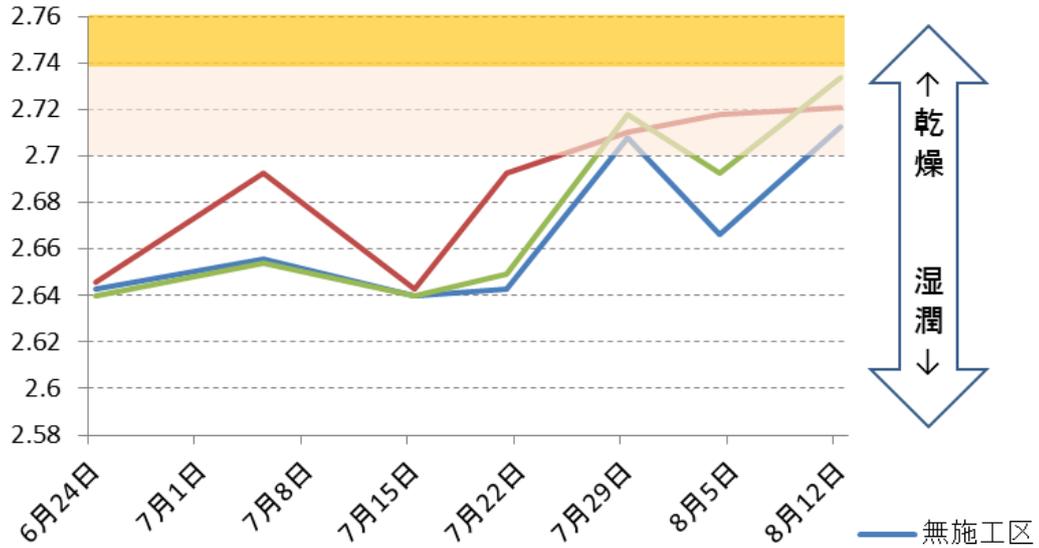
**土壤水分 (pF換算) の推移**

- ・値が大きいほど乾燥、大豆の場合pF2.7付近が好適とされる。
- ・一般に2.74以上だと干ばつ症状が見られ始める。
- ※土壤水分: 土中に含まれる水分をテンシオメーター等により測定したもの。pF値とは土の湿り具合を示した値。

- 無施工区
- カットドレン 施工区②
- カットドレン 施工区①

土壤水分の推移は、生育途中までは施工区①、無施工区と比較し、施工区②の排水効果が優っていたが、8月中旬では施工区①の排水効果がやや優っている。
