令和4年7月26日

東海農政局

明治用水頭首工の漏水事故について

明治用水頭首工 左岸応急対策

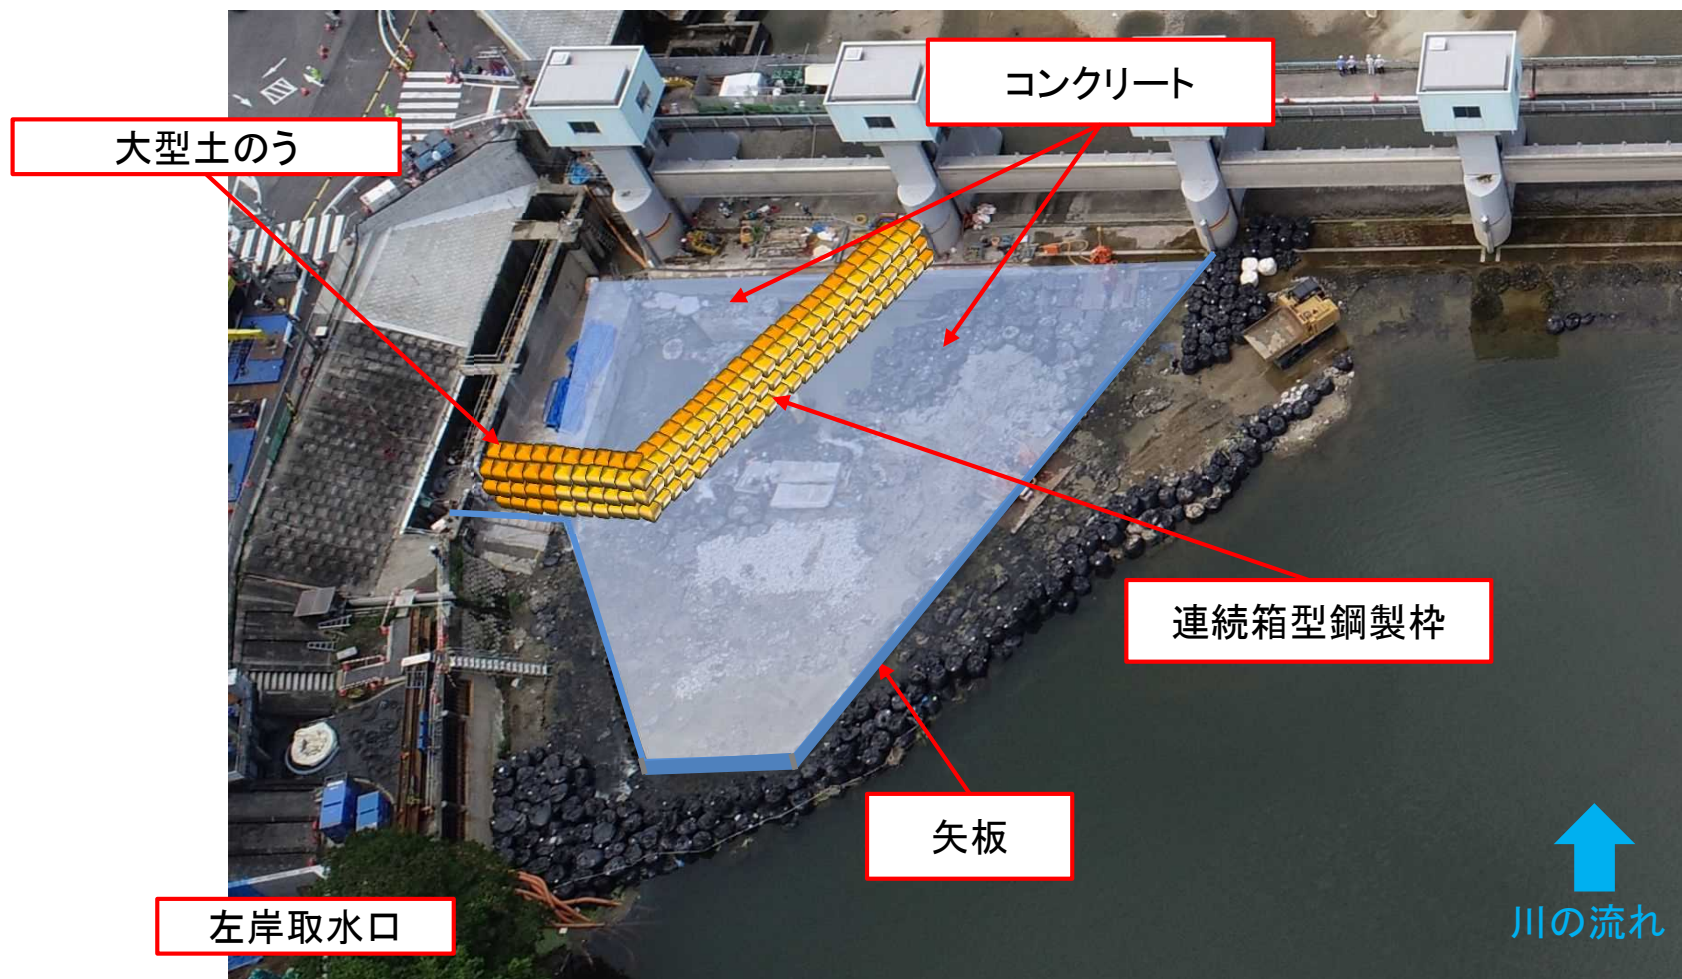
- 漏水の流入箇所を矢板や大型土のうで囲う工事を進めています。
- 矢板の設置後、できる限り流入箇所に水が流れ込まないようにするため、矢板の内側全体を土のう等で埋め、その上をコンクリートで覆います。
- その後、大型土のうを設置します。
- 本工事は、天候にもよりますが、8月末の完了を目指します。

現在、明治用水頭首工における左岸側の応急対策については、漏水の流入箇所を周囲を矢板や大型土のうとコンクリート等で囲む工事を行っております。

このため、今後の降雨等による工事中断、及び流入箇所をコンクリート等で覆い閉塞する工事の追加も加味して、予定工期を延伸し、8月末の完了を目指すことといたします。
