# 左岸部の主な調査の結果概要

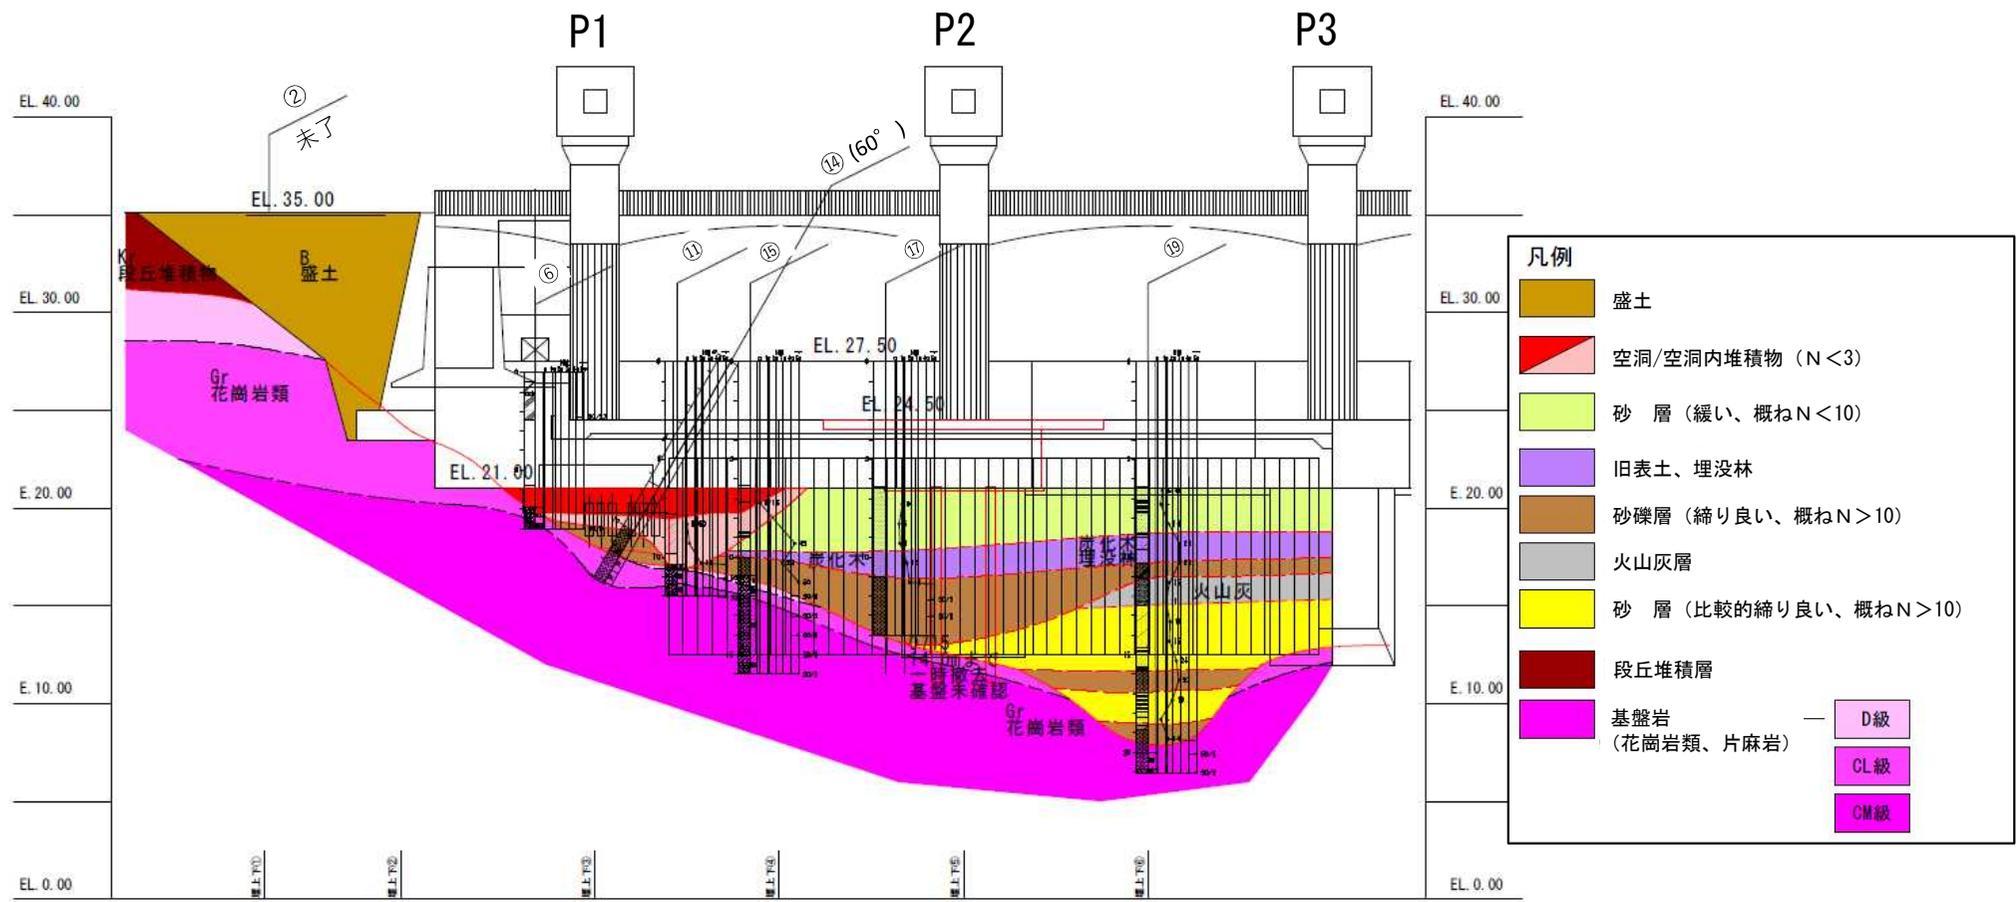
# 地質断面図（堰軸方向③）

○空洞内で確認された堆積物（N値3未満）は、流水によって空洞化した水みちに堆積した土砂と推測。  
 ○P1-P3間の固定堰コンクリート下部に、厚さ2～3m程度、N値3～10相当の砂層が分布。  
 ○P1堰柱下部の空洞及び空洞内で確認された堆積物（N値3未満）は、砂層がパイピングの流水により流され、生じたものと想定される。

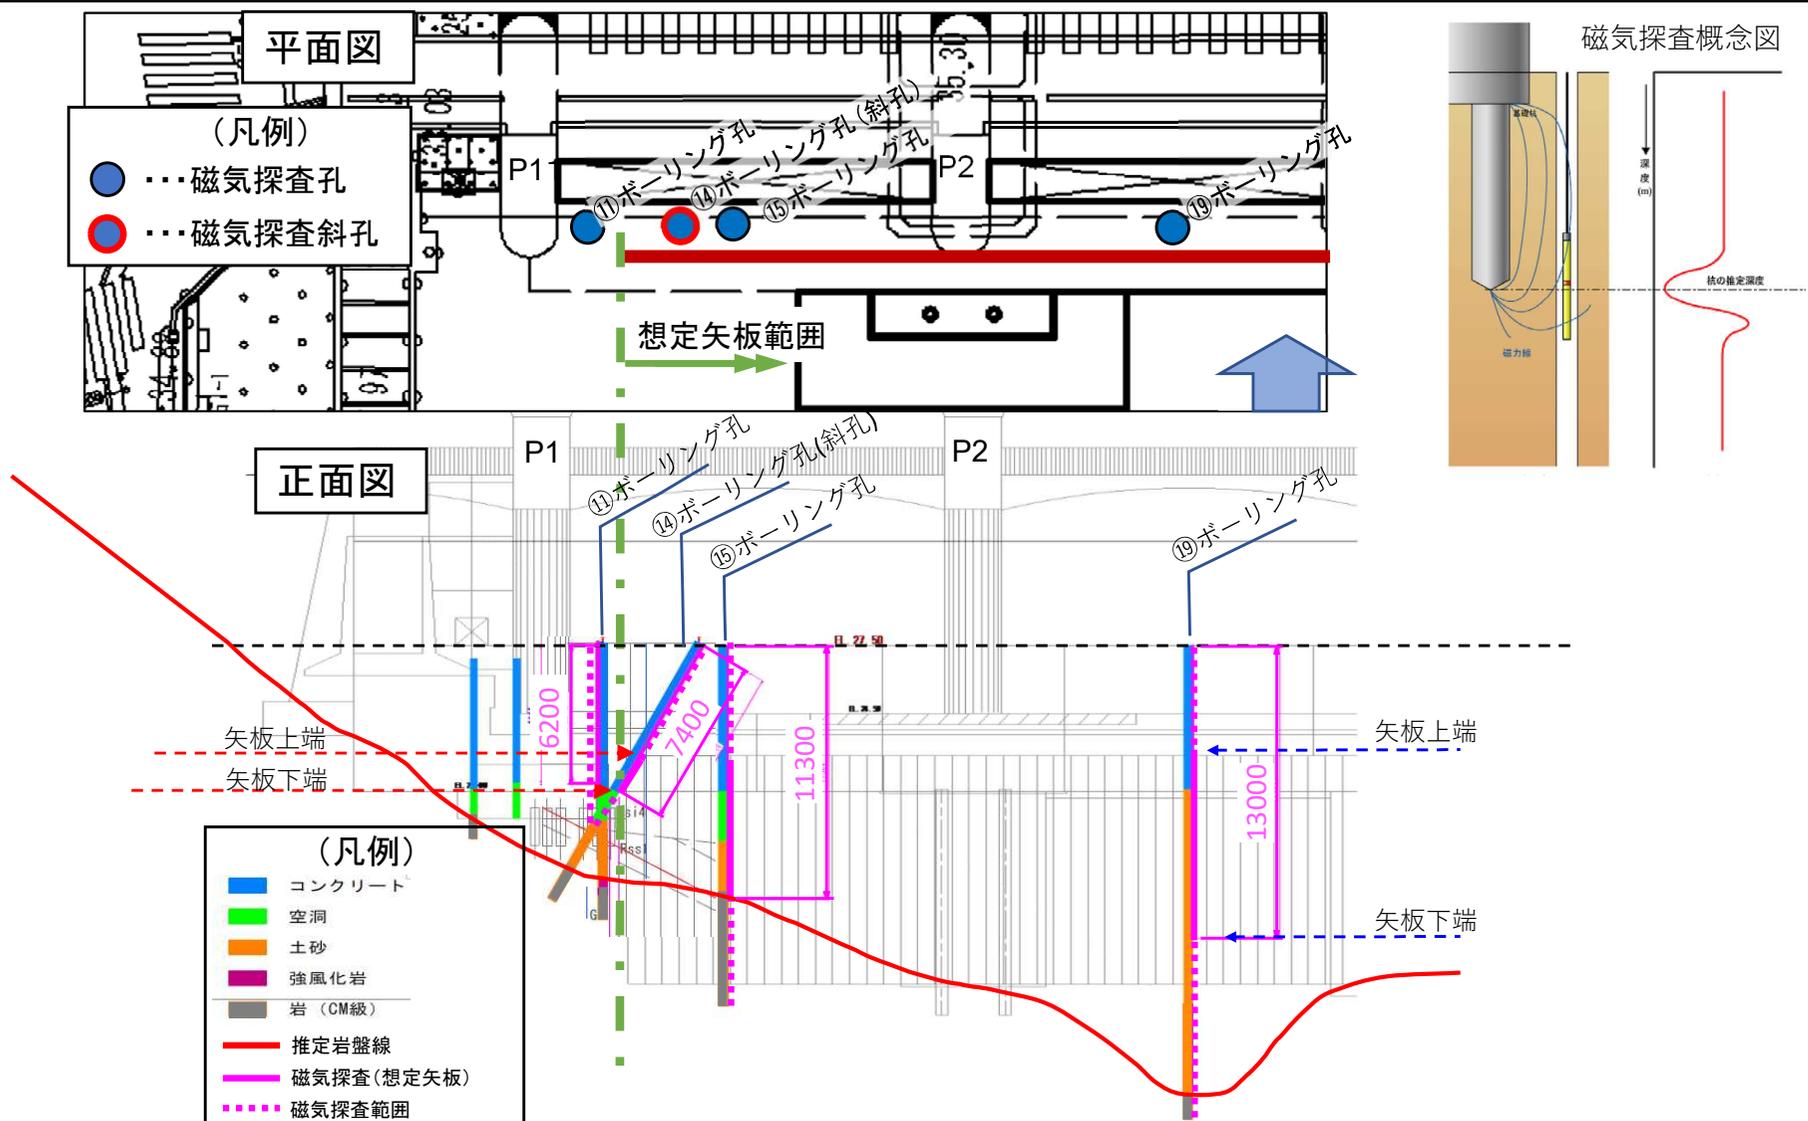
# 遮水矢板設置範囲図 《磁気探査調査結果》

○堰軸直下の遮水矢板の設置範囲及び深度を確認するため、ボーリング孔にて磁気探査を実施。

- ・ No.⑭ボーリング孔（斜孔）で、遮水矢板の設置左岸端と思われる反応。
- ・ No.⑮ボーリング孔で、想定岩盤線付近で遮水矢板の反応。
- ・ No.⑲ボーリング孔で、想定される矢板下端位置に比べて2 m短い位置で矢板下端の反応。

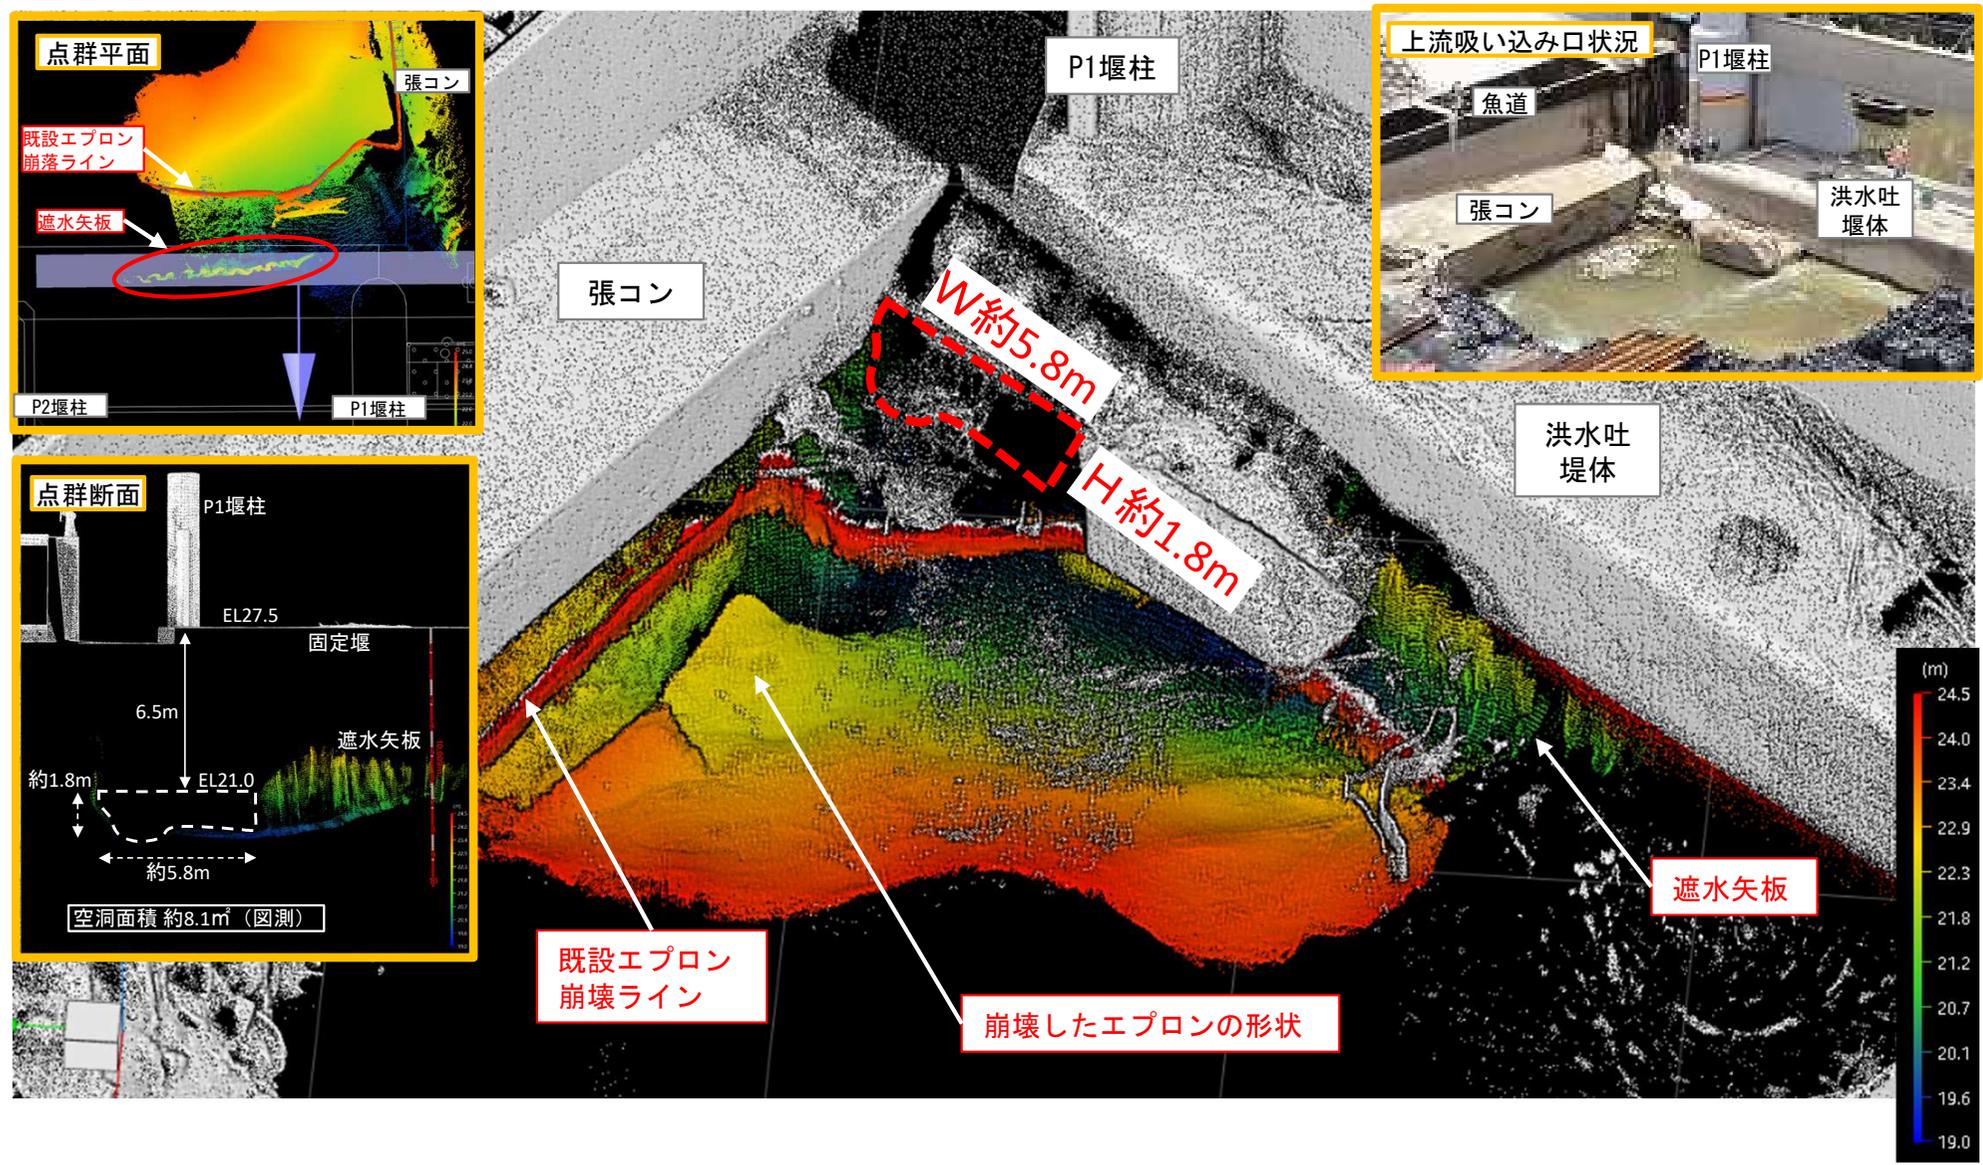
# 流入口形状図 《水中3Dスキャナ調査結果》

○上流吸い込み口周辺にて音響センサーにより流入口形状を計測。  
○流入口の形状は、W約5.8m×H約1.8m（空洞規模 A=8.1m<sup>2</sup>）。

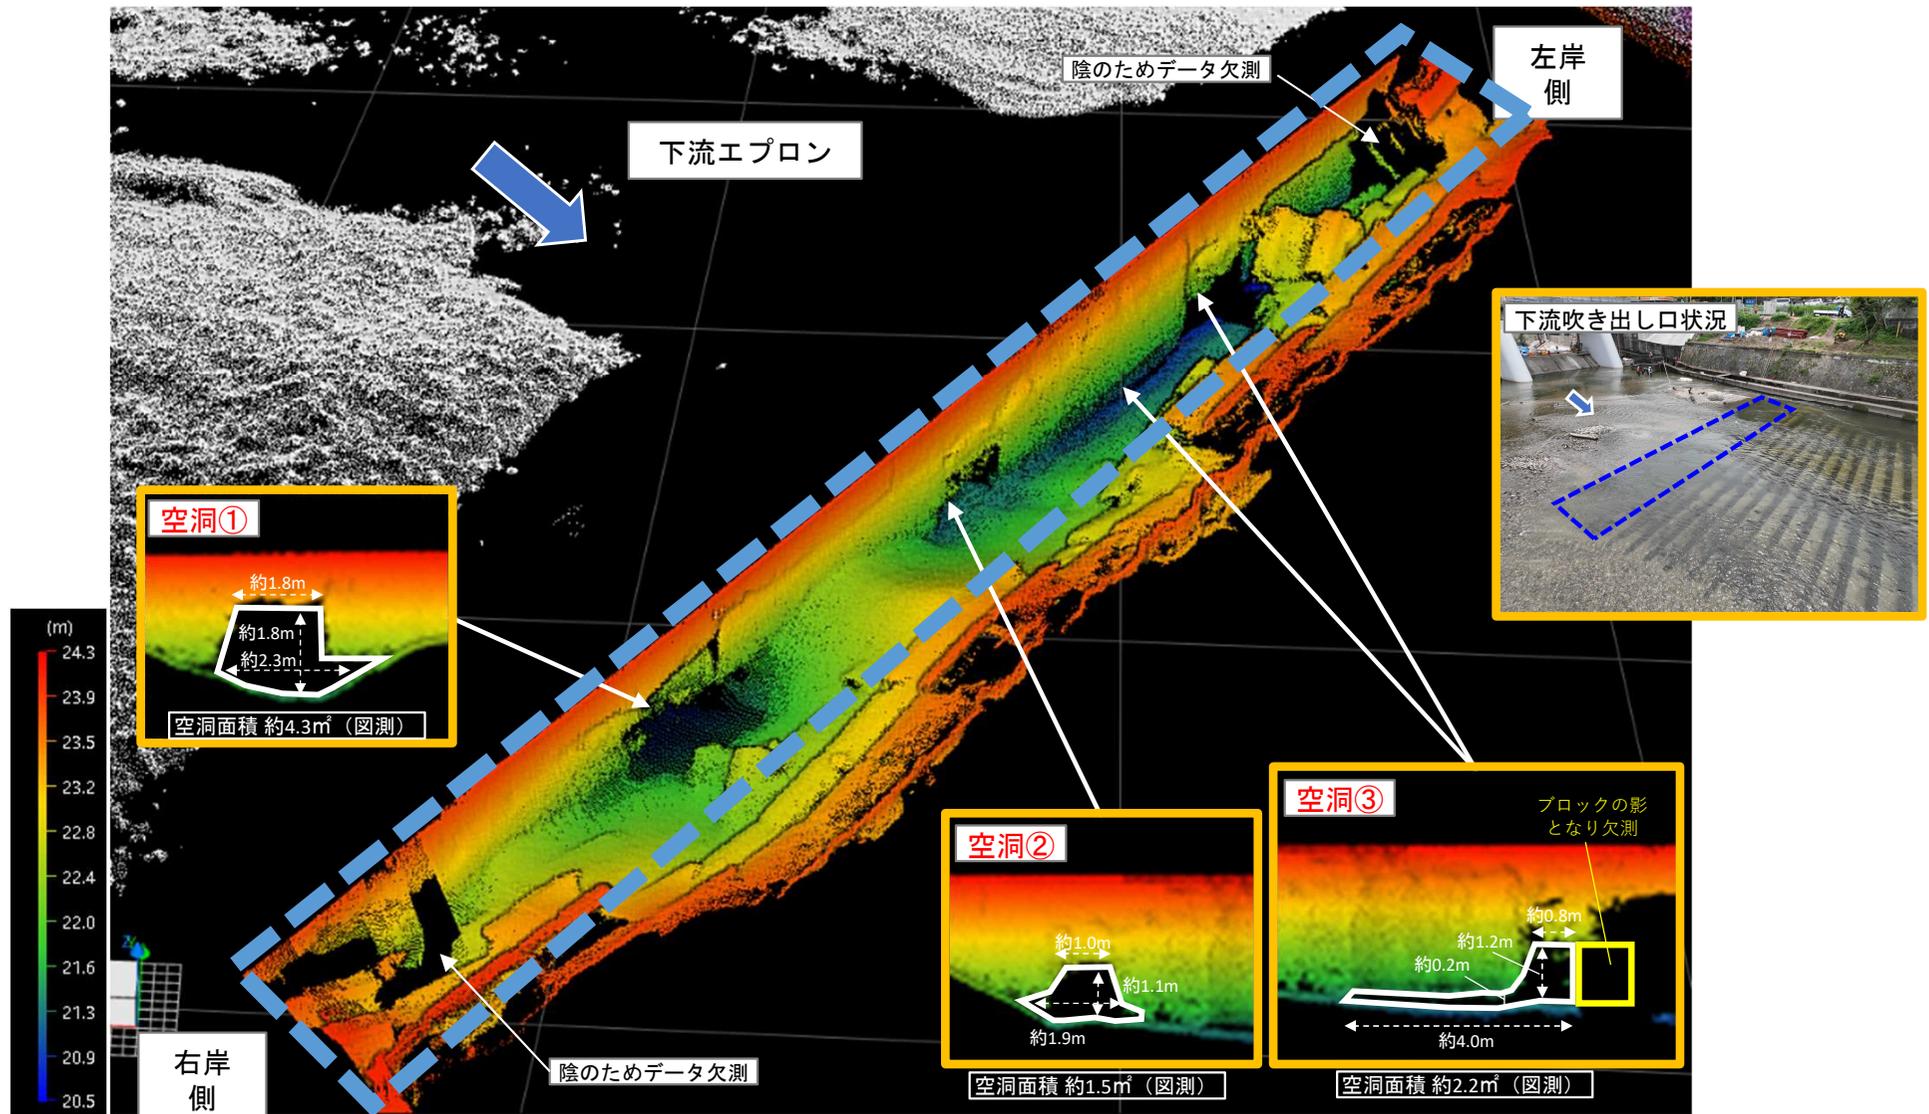
# 流出口形状図 《水中3Dスキャナ調査結果》

- 下流吐き出し口周辺にて音響センサーにより流出口形状を計測。
- 下流エプロン下端部に3か所の空洞あり。

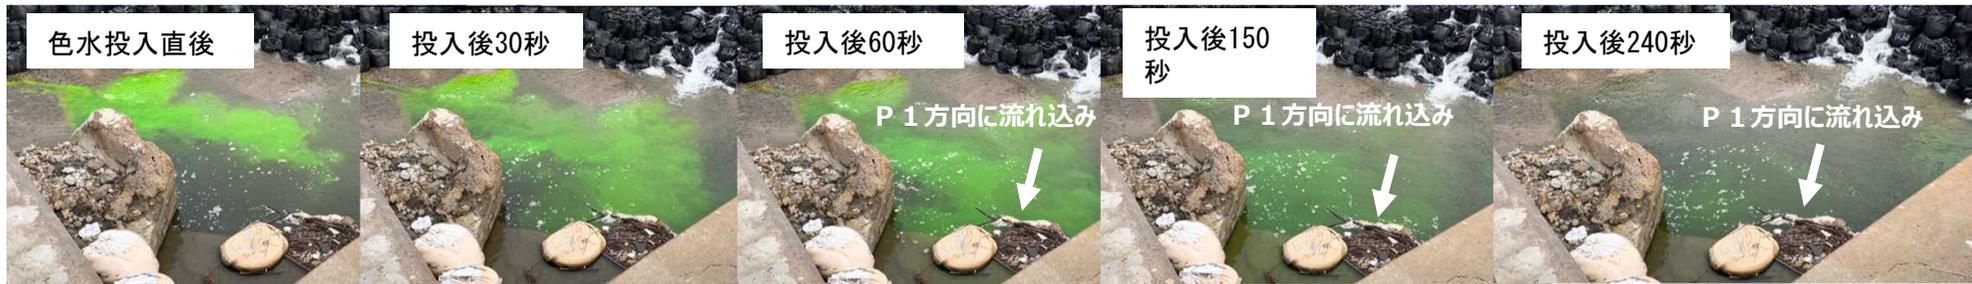
吸い込み口

○上流エプロン吸い込み口付近から色水を流し、流れ込む状況を確認。  
○色水はP1方向へ流れ込み、約11分後に下流の流出口からの流出を確認。
