流出土の性状（下流エプロン上の堆積土の粒度組成）

下流流出口 (水中 3D スキャナ調査)

下流エプロンの安定性の考察

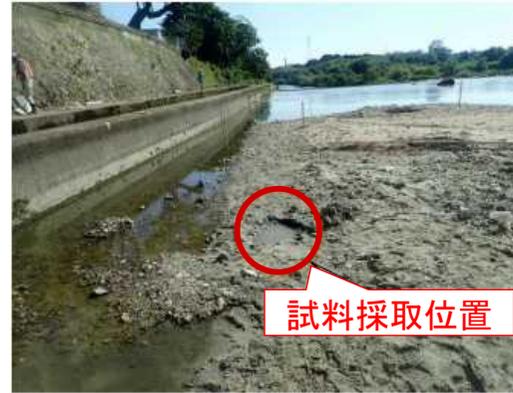
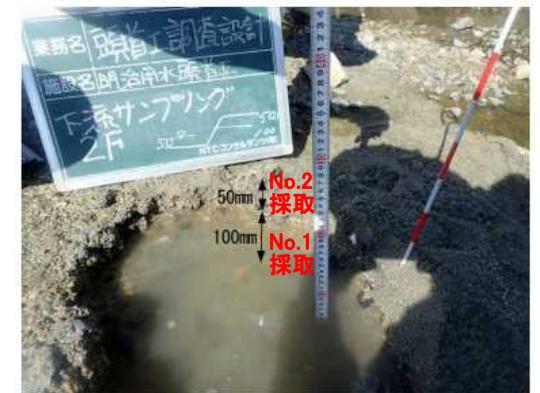
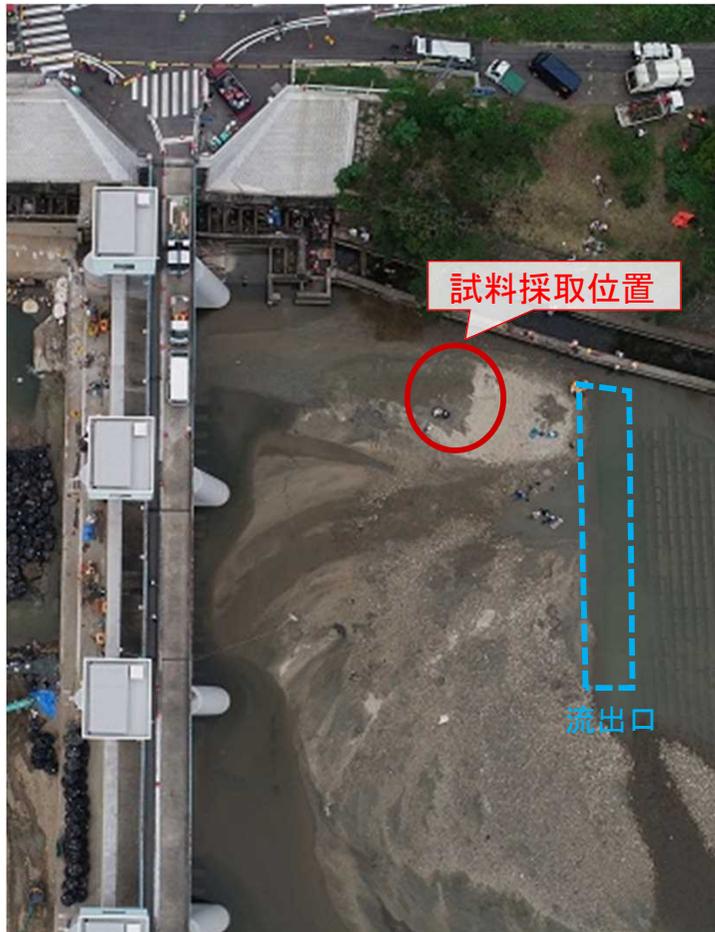
- 堰周辺流出箇所土質性状を確認するため、漏水発生後に下流エプロン上に噴出・堆積した流出土を、上層5cmと下層10cmに分けて採取。
- 粒度分析した結果、上層では90%程度、礫が多い下層も70%以上が砂分であることを確認。

試料採取場所は下流エプロン左岸端で、漏水発生後に堆積したと考えられる緩い砂が厚さ15cmほどエプロンを覆っており、上層5cmに比べて下層10cmは礫が多い。
 一帯の堆積土は締まりが緩いうえ河川水が常時浸透するため、非常に軟弱でぬかるんだ状態。

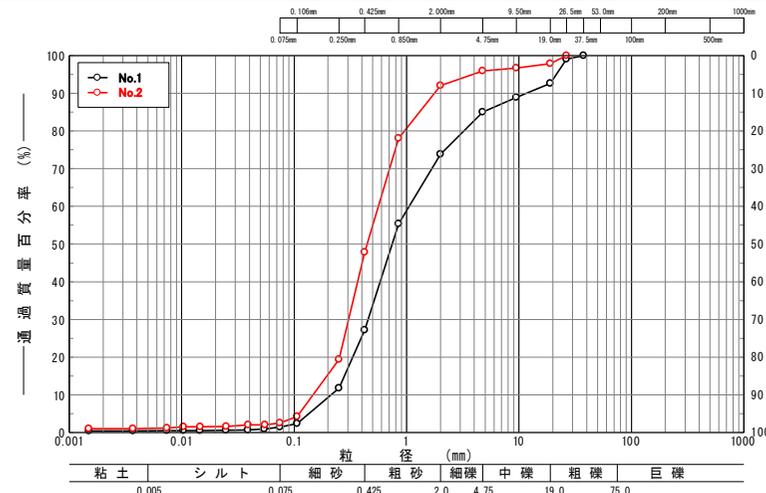
試料名	対象地質		土粒子密度 ρ_s (Mg/m^3)	粒度組成								
	分類	記号		最大粒径 D_{max} (mm)	礫分 G_{+2mm} (%)	砂分 S (%)	シルト分 M (%)	粘土分 C (%)	細粒分 $F_{c-75\mu m}$ (%)	均等係数 U_c	50%粒径 D_{50} (mm)	10%粒径 D_{10} (mm)
No.1 (下層10cm)	礫質砂	SG	2.666	37.5	26.2	72.4	0.9	0.4	1.4	5.0	0.745	0.213
No.2 (上層5cm)	礫まじり砂	S-G	2.660	26.5	8.0	89.5	1.4	1.1	2.5	3.8	0.447	0.147

粒度組成が砂分に偏っており、特に上層5cm (No.2) では、約90%が砂分。
 下層10cm (No.1) も外観上は礫に富むように見えるが、実際は70%以上が砂分。

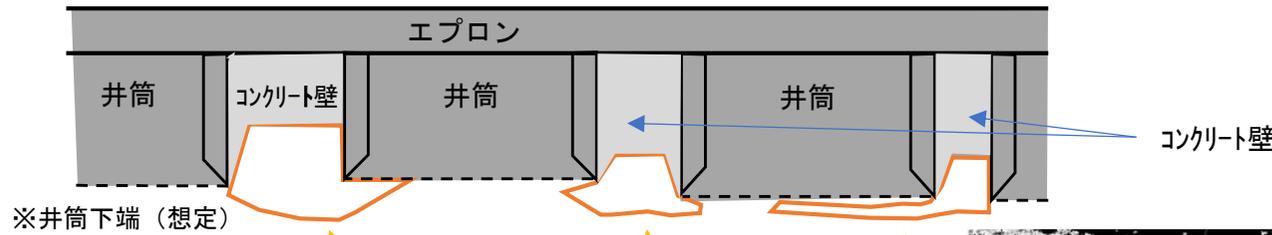
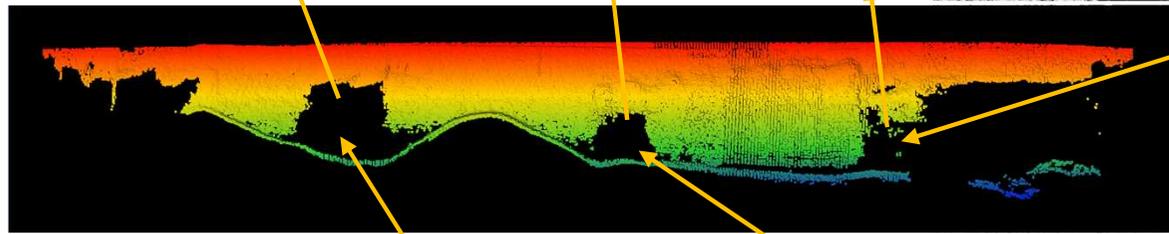
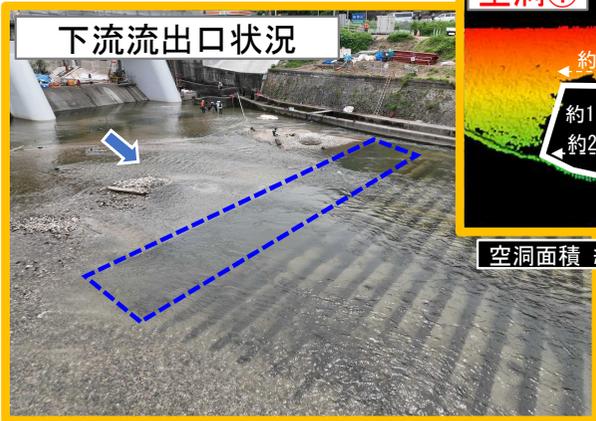
井筒周辺空洞位置図 (下流から上流を臨む)

- 下流流出口周辺にて調査船 (音響機器センサー) による流出口形状を推定。
- 下流エプロンの下流端に3か所の空洞あり (合計空洞規模 $A=8.0\text{m}^2$)。
- 井筒と井筒の間の下端に空洞を確認。

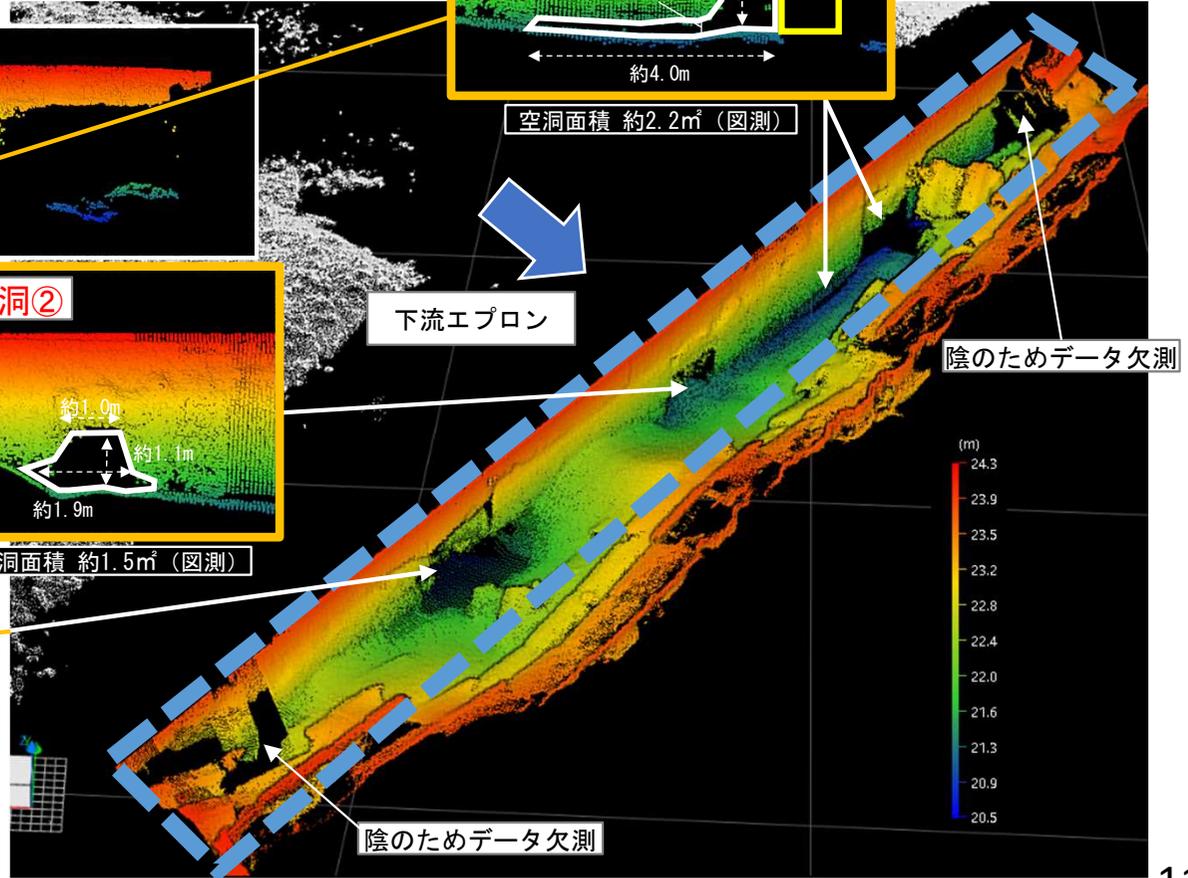
空洞③

空洞面積 約2.2m² (図測)

下流エプロン

陰のためデータ欠測

右岸側

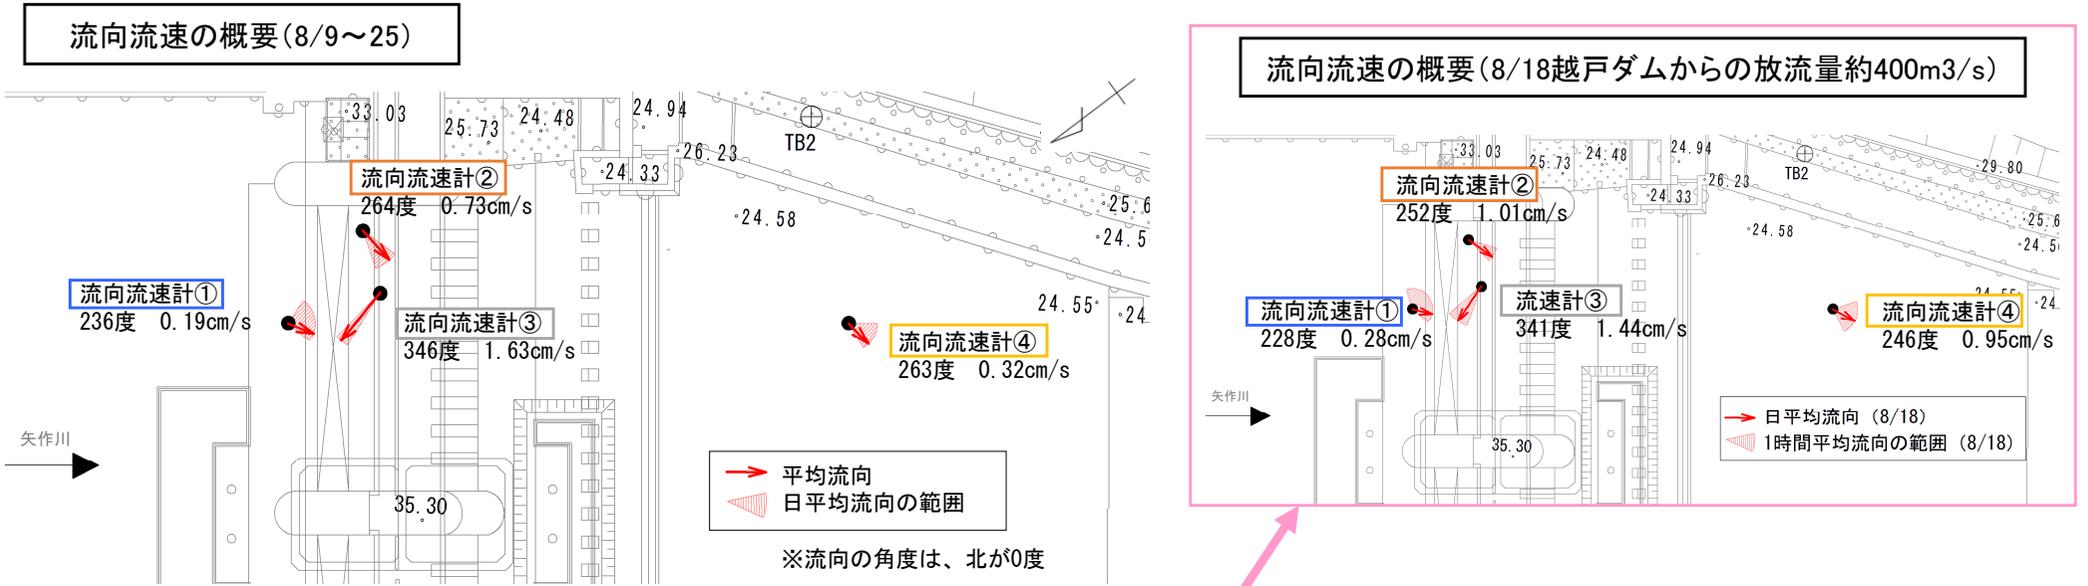
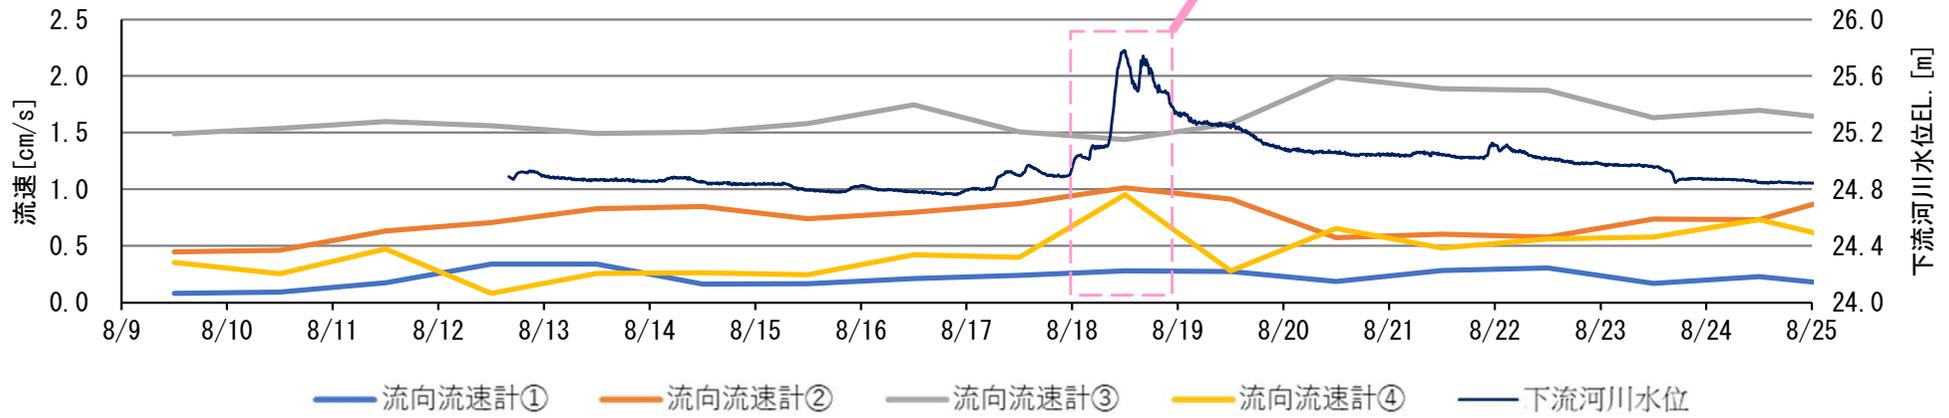
図 日平均流速、下流河川水位の変化

- 流向流速計①、②、④の地点の流向は、調査期間を通じて下流方向を示し、流向流速計③の地点は、上流右岸方向を示している。
- 流速については、調査期間を通じて概ね一定であり、越戸ダムからの放流量が最大となった8月18日の出水時（約400m³/s）は、エプロン部④のみ流速が速くなっている。

※ 水位計は設置タイミングが異なるため、データのない期間が存在する。
 ※ 平均流速は、期間内の流向変化を加味した平均値。

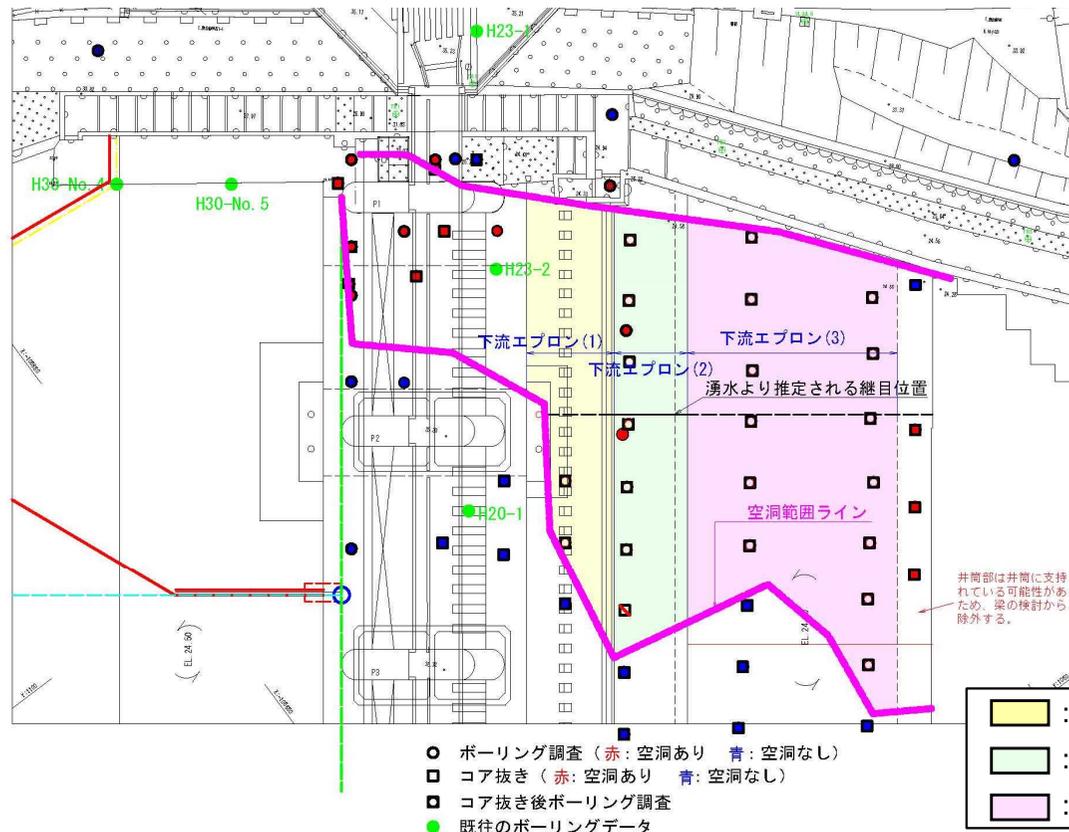
- 現在下流エプロンは沈下していないが、これは、河川横断方向の空洞のない箇所基礎地盤に支えられているためと想定。
- エプロンの湧水跡から上下流方向に継目が入っていることを確認しており、この継目と基礎地盤（空洞がない箇所）を固定端とした梁構造として照査を実施。
- エプロン構造の違いから、上下流方向3ブロックに分割して、検討。

- ケース 1：現状のエプロンに浮力が作用した場合（下流水位24.5m以上）
- ケース 2：渇水期の水位が低い状況で浮力が作用しない場合（下流水位22.0m以下）

- 浮力あり（下流水位24.5m以上）のケースでは、曲げ応力、せん断応力ともに許容値を満たす。
 ○浮力なし（下流水位22.0m以下）のケースでは、曲げ応力が許容値を満たさない。
 ○河川水位が低下した場合には、危険な状態となるため、非出水期に既存エプロンを撤去し、空洞部分を埋め戻した上で復旧。

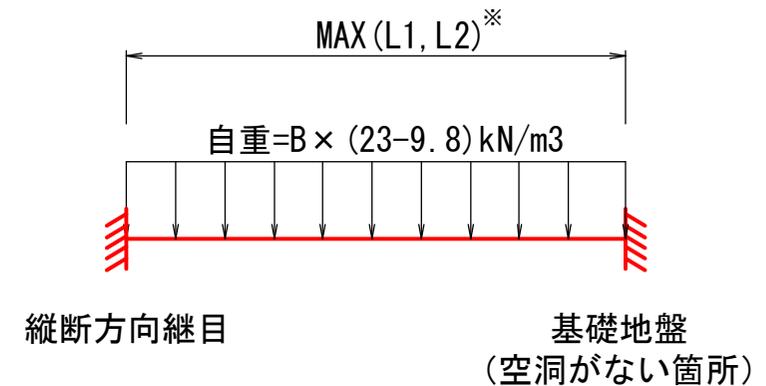
梁の応力計算モデル図

- L1：各ブロックの平均幅（左岸基礎地盤～継目）
- L2：各ブロックの平均幅（右岸基礎地盤～継目）
- B：単位幅（1m）

※平均幅が長い方の値を採用
