# 漏水発生メカニズム(案)

- 1 水みちの経路
- 2 浸透路長の確認
- 3 発生要因
  - ・ 設計関係
  - ・ 地盤関係
  - ・ 経年・劣化関係
- 4 パイピングメカニズム
- 5 教訓

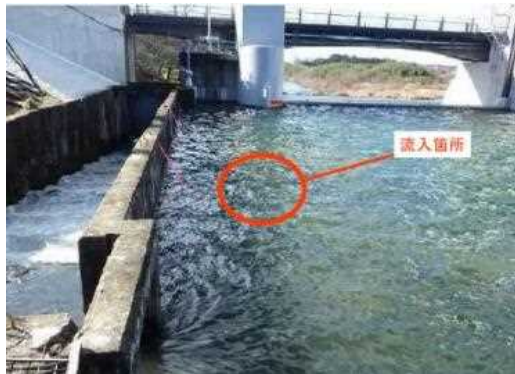
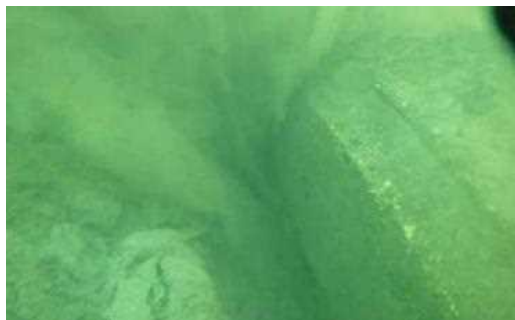
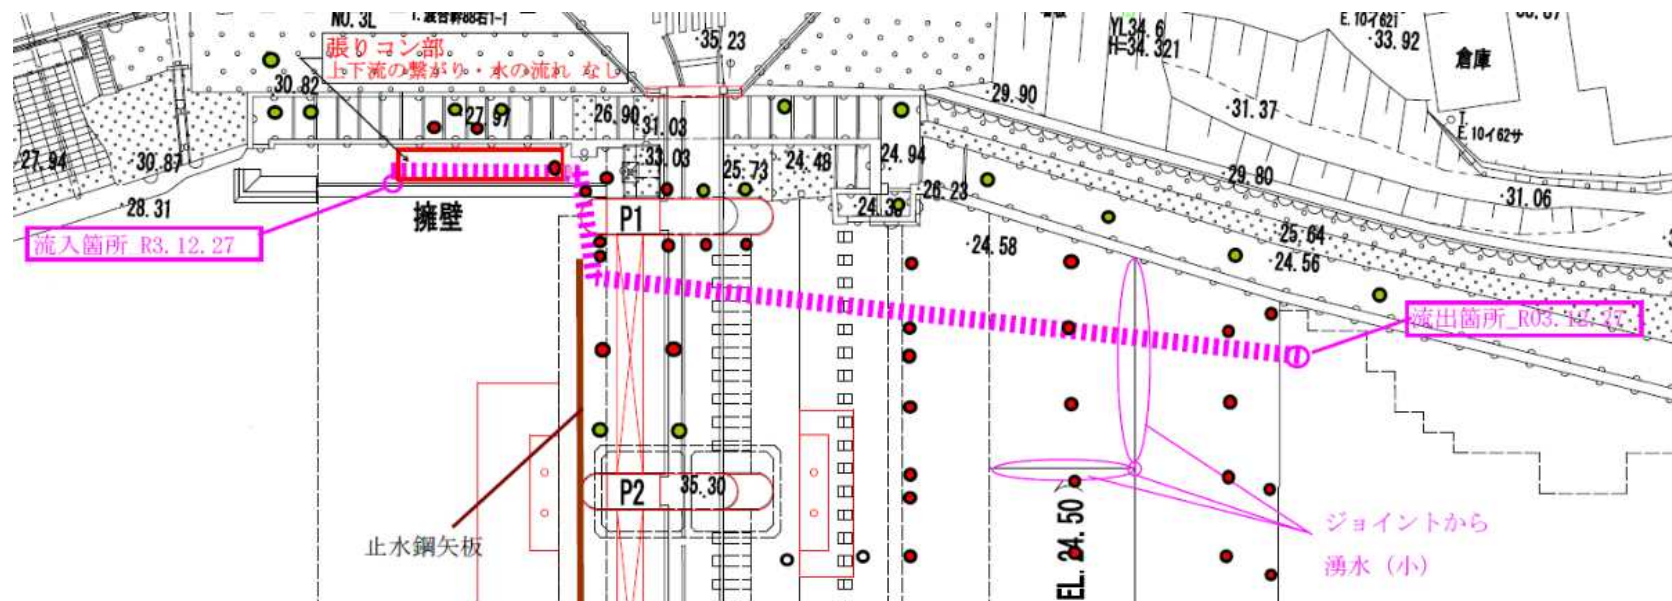
# 1 水みちの経路（第1段階）

・令和3年12月27日～令和4年4月11日

## ①流入口

左岸魚道横の張コンクリートとエプロン擁壁の接合部。張コンクリート内の削孔時に水の流れる音を確認していることから、張コンクリート下を流下したと推定。

## ②堰体位置

左岸取り付け部の止水矢板のない範囲を流下したと仮定。P1堰柱直上流の削孔時に水の流れる音を確認していることから、P1堰直上流からP2方向に流下したと推定。

## ③流出口

下流側エプロンの下流端で流出した地点。

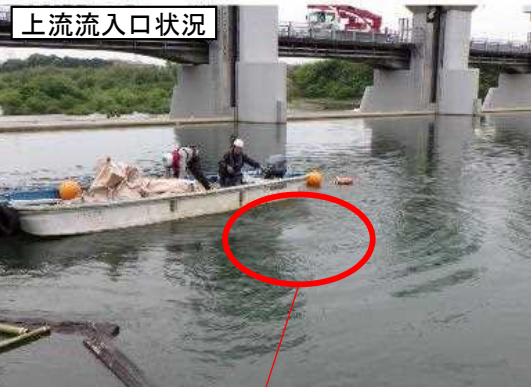
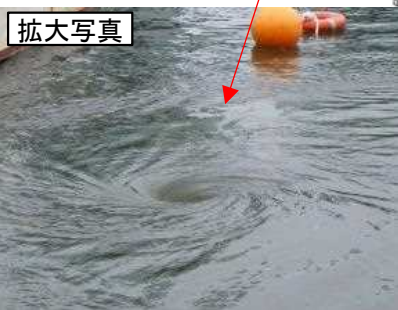
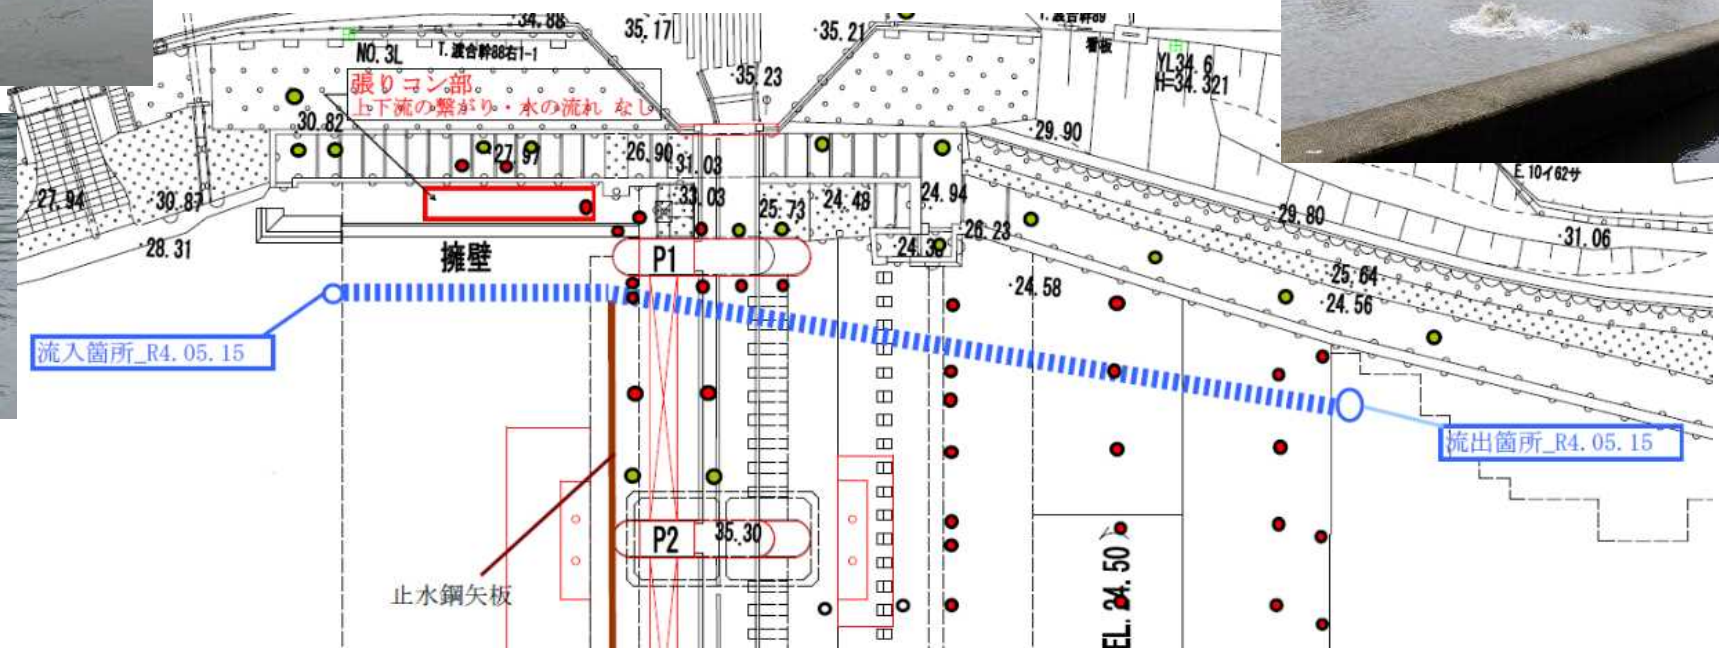
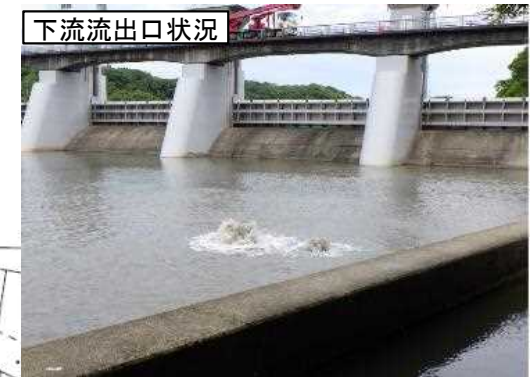
# 1 水みちの経路（第2段階）

・ 令和4年5月15日

## ① 流入口

上流側エプロンの上流端で吸込み渦の観察された地点。

## ② 堰体位置

左岸取り付け部の止水矢板のない範囲を流下したと仮定。

## ③ 流出口

下流側エプロンの下流端で流出していた地点。

なお、下流側エプロンの空洞は令和4年5月17日以降、時間経過とともに次第に広範囲になったと考えられ、これは大きな流水の流下によって河床砂礫が吸い出されたことによるものと推測。

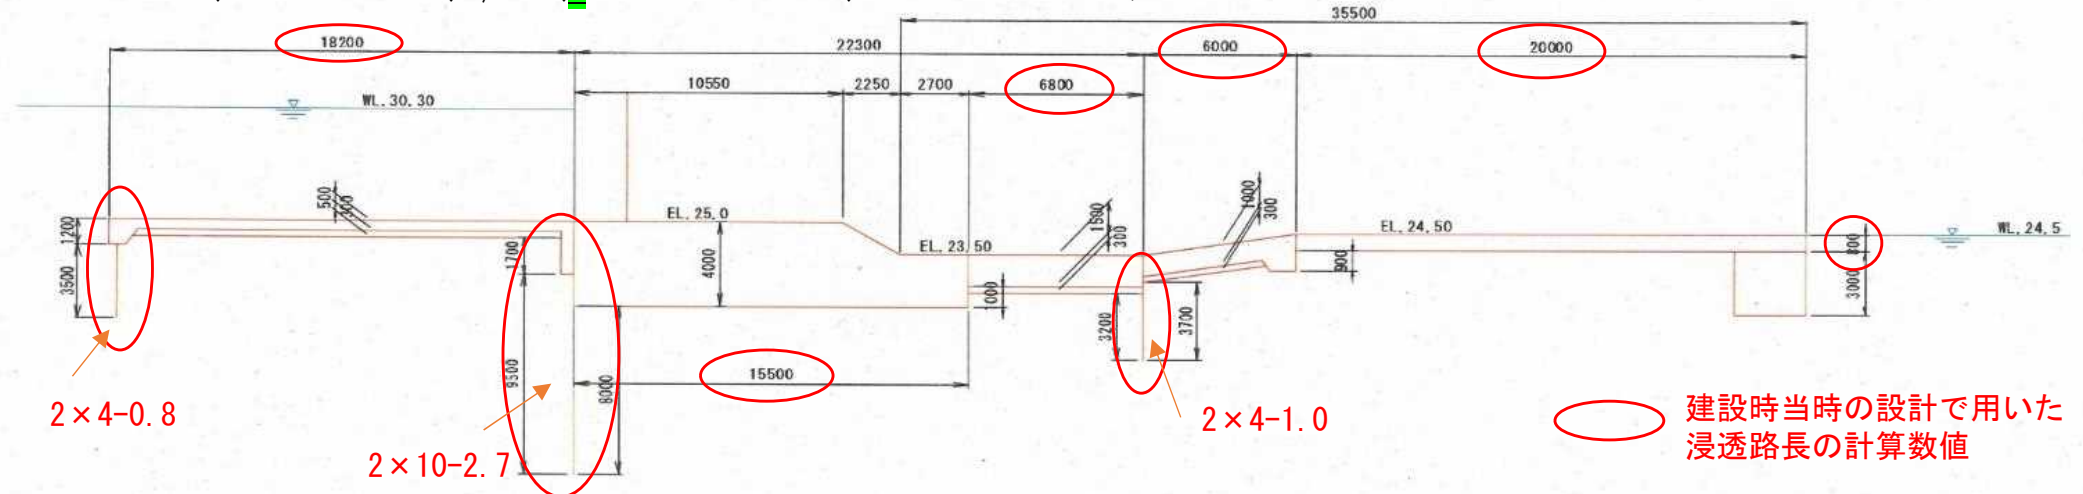
建設当時の設計では、ブライの方法で係数Cを粗砂の12、上下流最大水位差 $\Delta H$ を5.9mとして計算しており、必要浸透路長は、ブライの方法で70.8m、レーンの方法で29.5mとなる。

### （堰本体の止水矢板を考慮したケース）

$$S = 2 \times 4.0 - 0.8 + 18.2 + 1.7 + 2 \times 10 - 2.7 + 15.5 + 6.8 + 2 \times 4.0 - 1.0 + 6.0 + 20.0 + 0.8 = 100.5\text{m} \geq 70.8\text{m} \quad \textcircled{\circ}$$

### （堰本体の止水矢板を考慮しないケース）

$$S = 2 \times 4.0 - 0.8 + 18.2 + 1.7 + 0 + 15.5 + 6.8 + 2 \times 4.0 - 1.0 + 6.0 + 20.0 + 0.8 = 83.2\text{m} \geq 70.8\text{m} \quad \textcircled{\circ}$$

### （上流エプロンが機能しない場合で堰本体の止水矢板を考慮しないケース）

$$S = 1.7 + 0 + 15.5 + 6.8 + 2 \times 4.0 - 1.0 + 6.0 + 20.0 + 0.8 = 57.8\text{m} < 70.8\text{m} \quad \times$$

$$L = (22.3 + 6.0 + 20.0) / 3 + (0 + 2 \times 4.0 - 1.0 + 0.8) = 23.9\text{m} < 29.5\text{m} \quad \times$$

### 堰本体の止水矢板がない場合でも、浸透路長は確保

○止水矢板がなくとも、浸透路長を確保している

- ・ 全体的に止水矢板が設置されているのは、垂直浸透路による揚圧力の減殺のためであり、その結果、エプロン必要厚を1,000mmから800mmとすることが可能となった。

○左岸取り付け部は、左岸に近づくにつれて岩盤線が上がるため止水矢板を打設できなかった

- ・ 当時の技術では打ち込みができなかった。  
建設当時の記録に、10mの矢板を8m打ち込み、土留めとして使用した後に2m打ち込もうとしたが、打ち込み困難であったとの記述。
- ・ 岩盤線が高いため、浸透量は堰中央付近と比べて小さいと建設当時の技術者は考えた可能性がある。

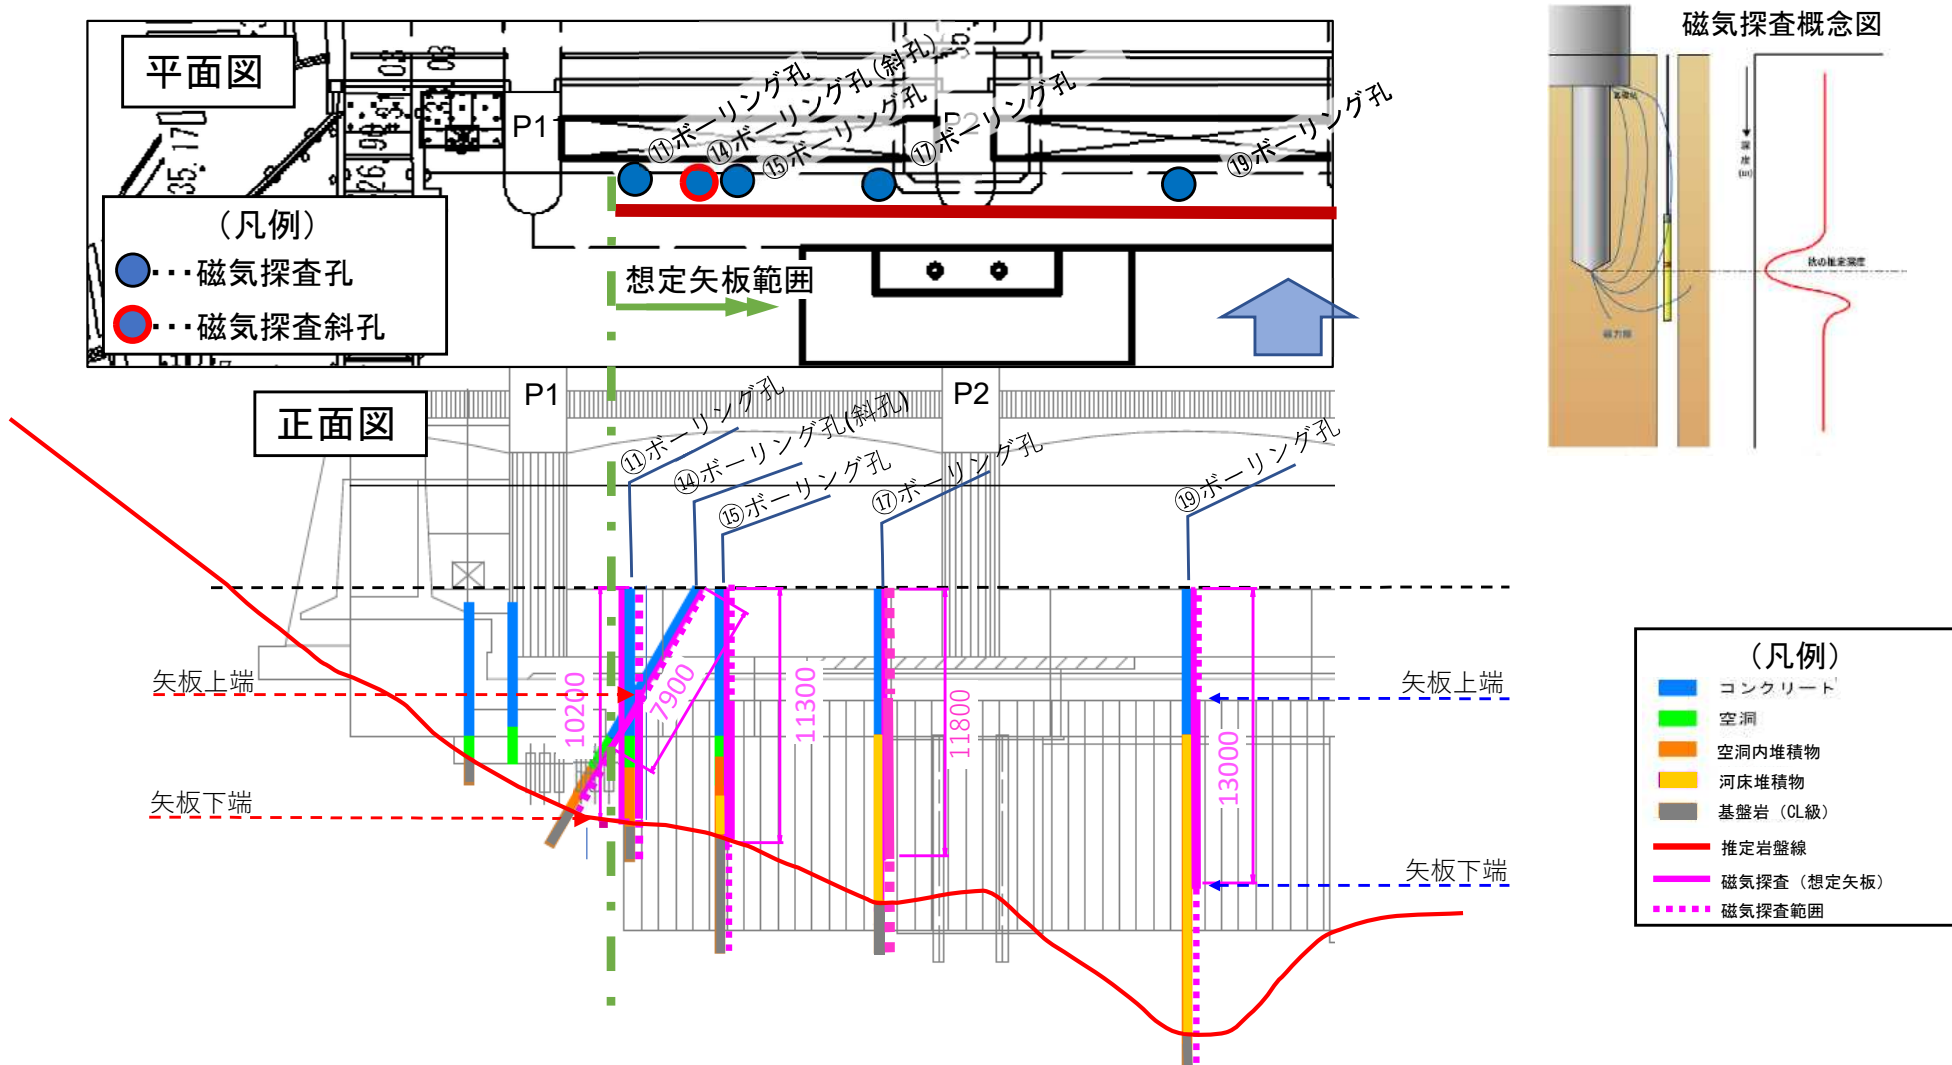
### 3 発生要因 設計関係（止水矢板の設置状況）

堰本体の止水矢板の設置範囲及び深度を確認するため、ボーリング孔にて磁気探査を実施。

- ・ No.⑭ボーリング孔（斜孔）で、止水矢板の設置左岸端と思われる反応。
- ・ No.⑮ボーリング孔で、想定岩盤線付近で止水矢板の反応。
- ・ No.⑲ボーリング孔で、想定される止水矢板下端位置に比べて 2 m 短い位置で止水矢板下端の反応。

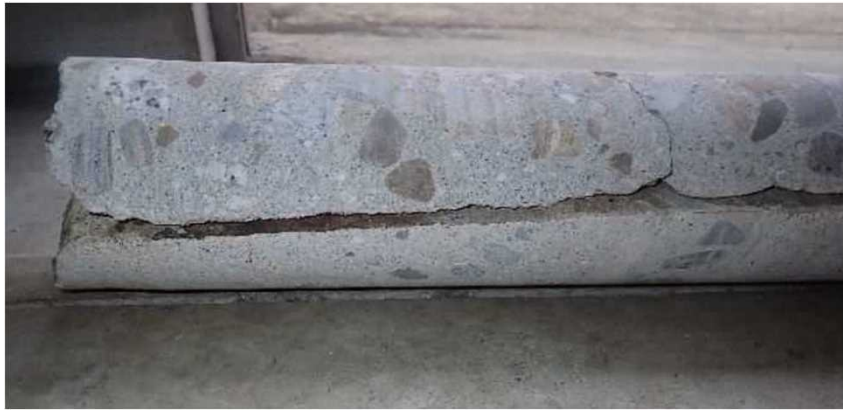
- 下流エプロンの継目の止水性（止水板の有無）を確認するためコア抜き調査を実施。
- 継目に止水板が入っていなかったことを確認。
- 削孔したコアの形状から、継目の開きは10mm～20mm。

コンクリートコア（継目に隙間）

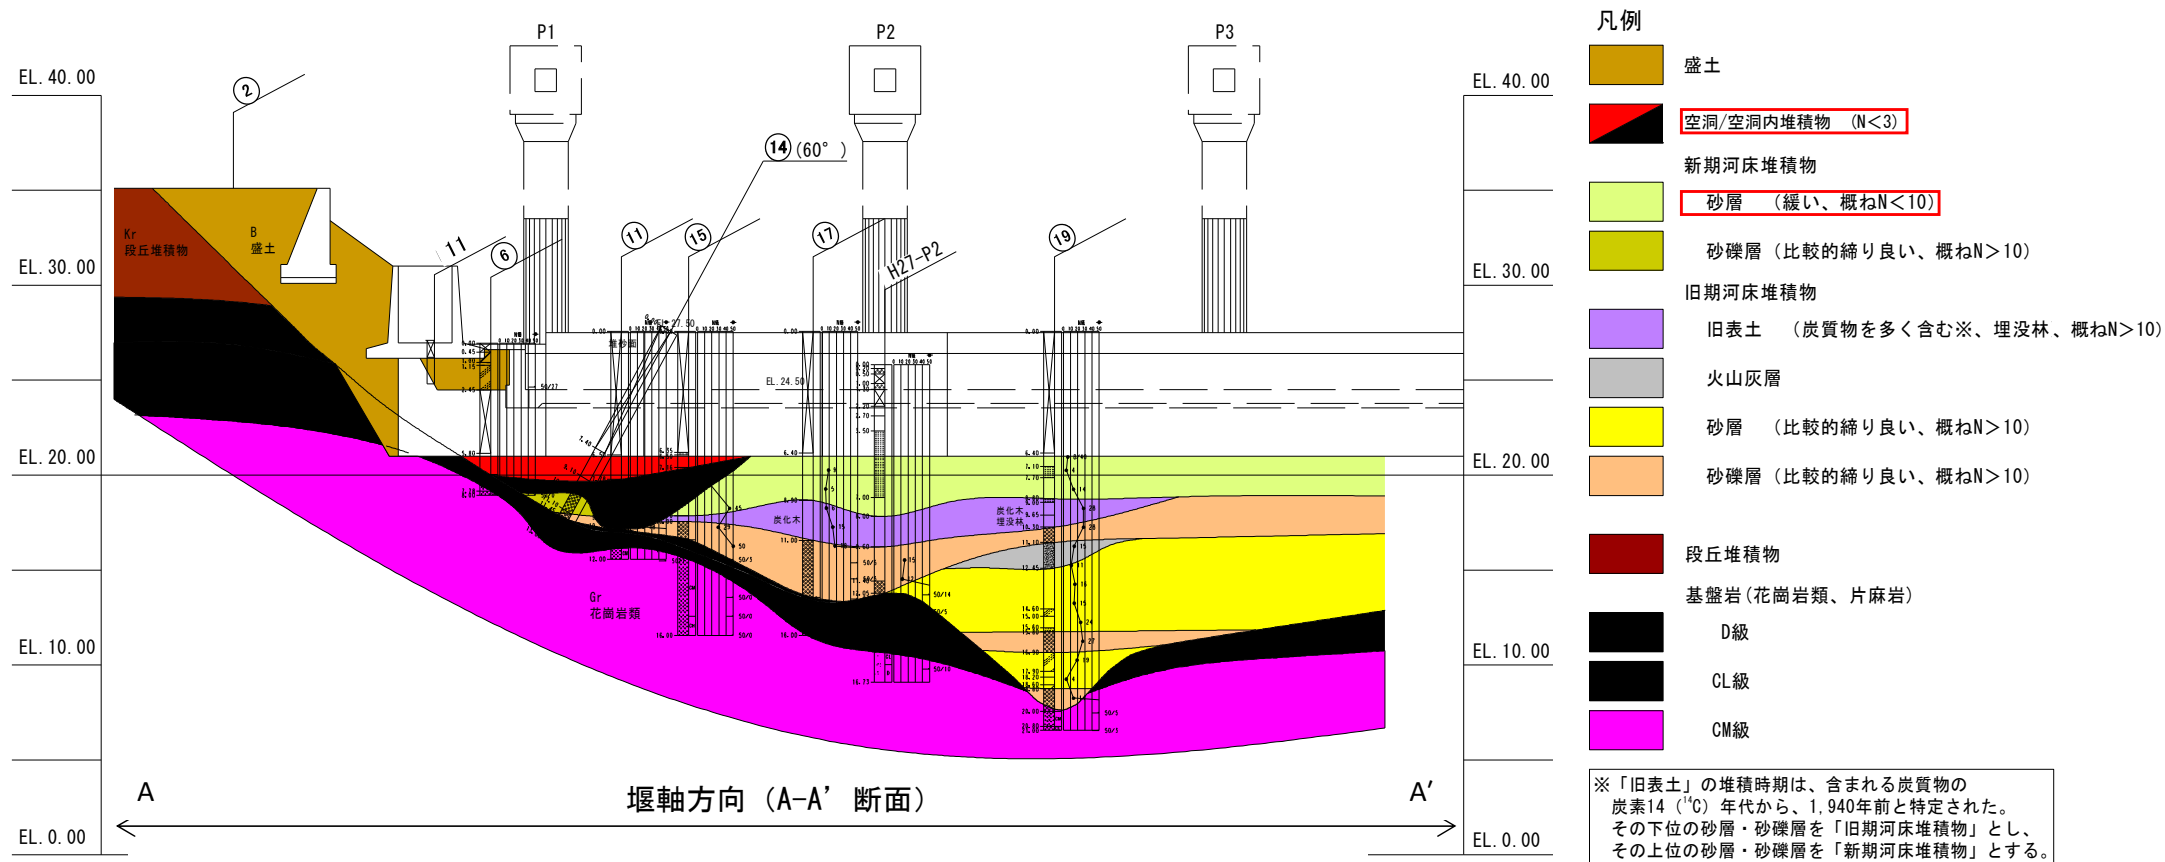
○P1-P3堰柱間の洪水吐き堰体コンクリートに、厚さ2～3m程度、N値10未満相当の砂層が分布。  
 ○P1堰柱下部の空洞内堆積物（N値3未満）は、砂層（N値10未満）が流水により流され、水みちに堆積したものと推測。
