4-3 P1堰柱下及び根固め工チェックボーリング調査結果【③、④】

P1堰柱下ボーリング調査結果 (H)

OP1～P2堰柱付近根固め工チェックボーリング調査 [A地点] (9月22日)

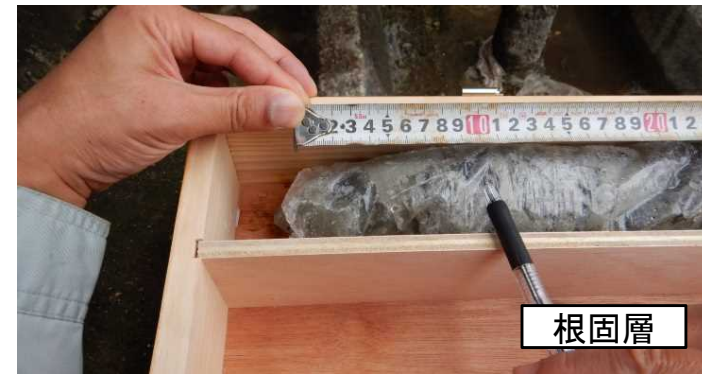
A地点

根固め層0.10mの下層には堆積物は無かった。

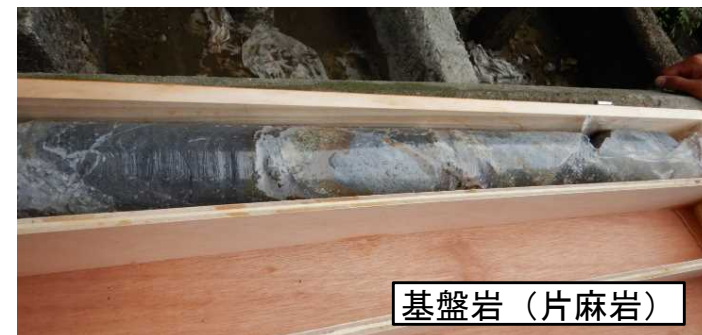
根固め層の下層にはすぐ片麻岩が確認された。
