# 国営土地改良事業等再評価 国営総合農地防災事業「新濃尾」地区 再評価に係る技術検討会（第1回） 説明資料（案）

# 1 事業概要

## (2) 新濃尾地区の概要

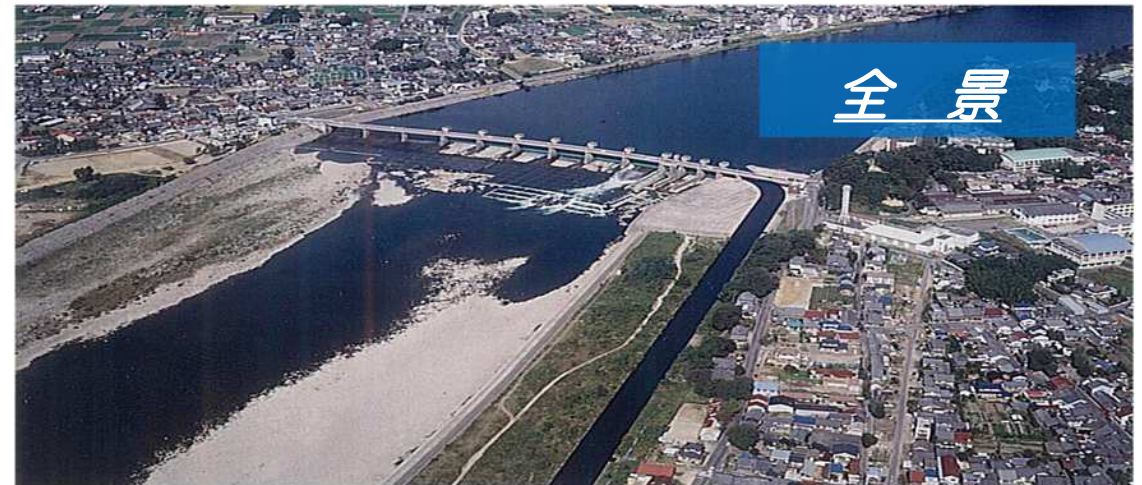
## (4) - 1 機能低下状況 (犬山頭首工①)

建設以降河床低下が進行

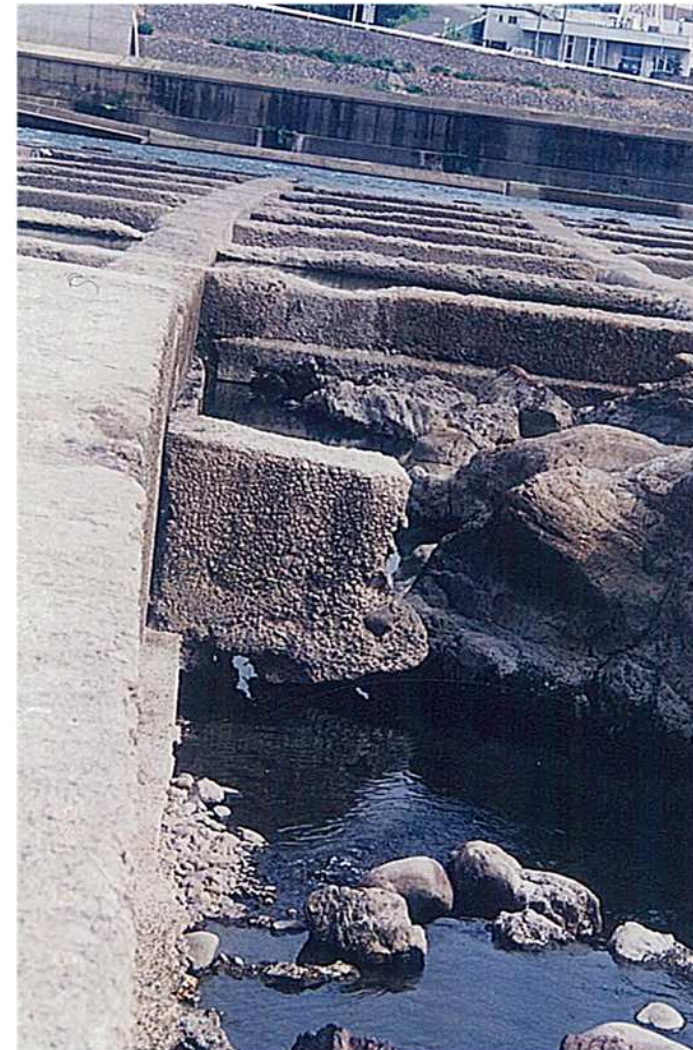
## (4) - 2 機能低下状況 (犬山頭首工②)

エプロン部の強度不足  
護床工の著しい摩耗

農業用河川工作物としての  
安定性が低下

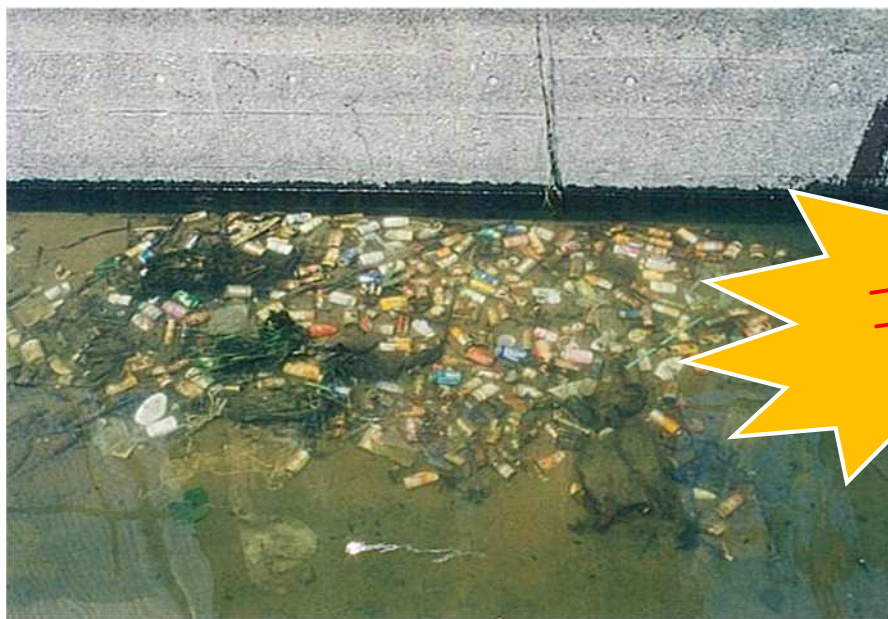
< 宮田導水路 >

ゴミ投棄

**安全・安定通水に障害**

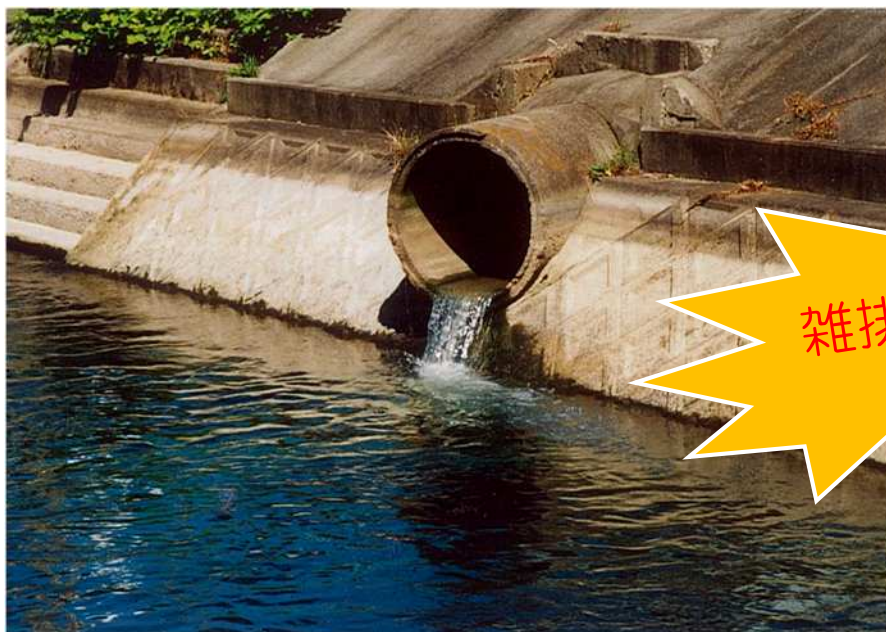
< 木津用水路 >

**水質の悪化・悪臭・害虫の発生等**

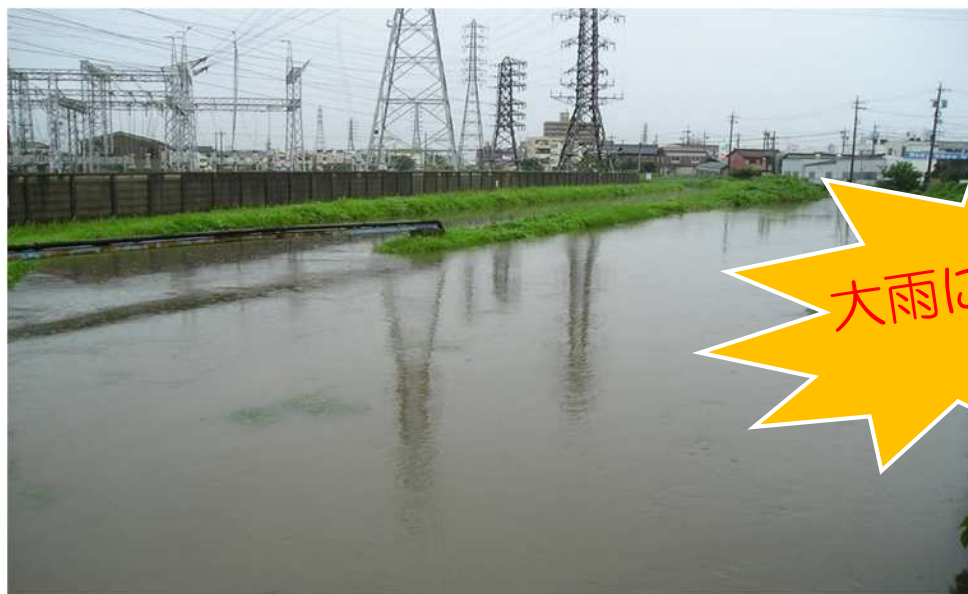
＜ 大江排水路からの溢水 ＞

**排水機能の低下による湛水被害の発生**

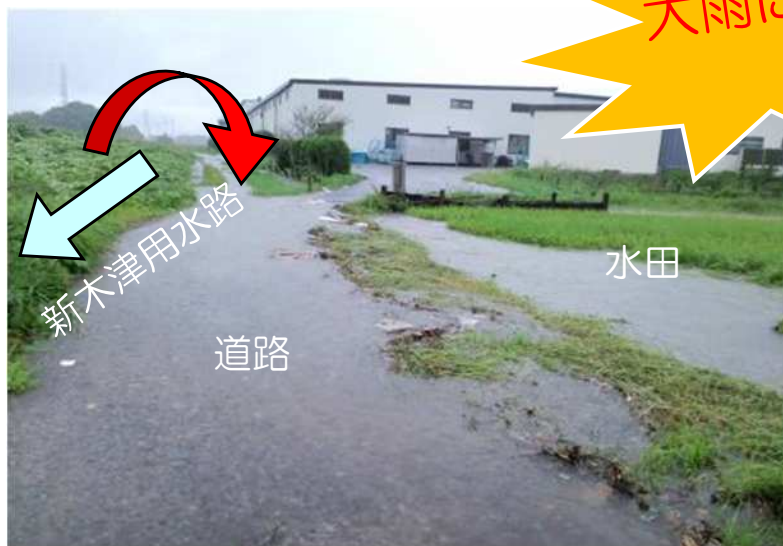
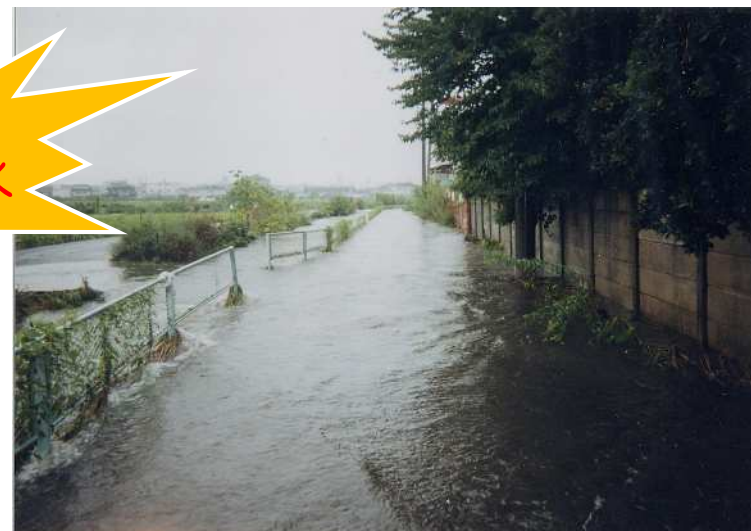
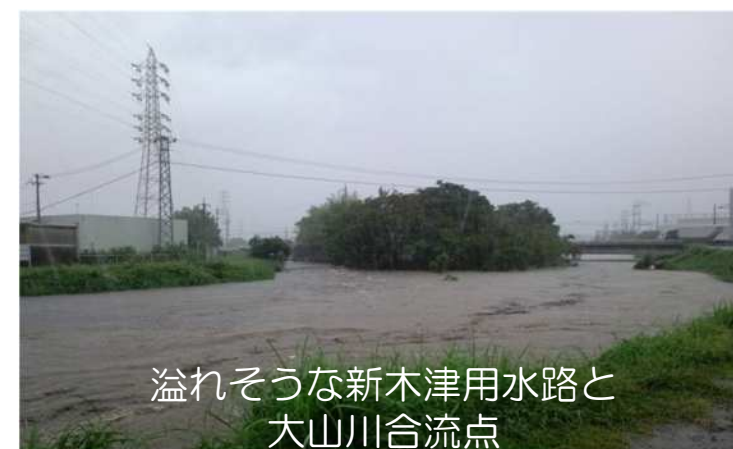
## (4) - 6 機能低下状況（新木津用水路）

大雨による湛水

排水機能の低下による湛水被害の発生

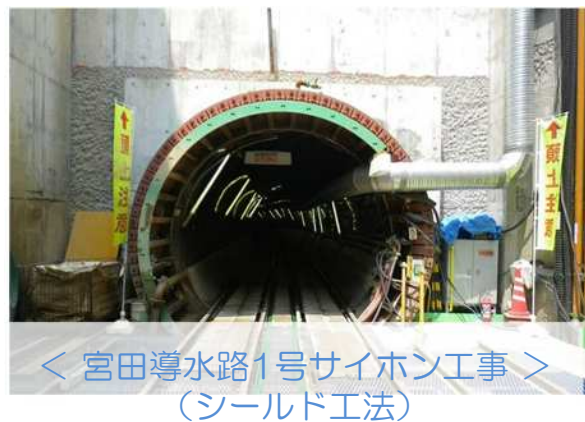
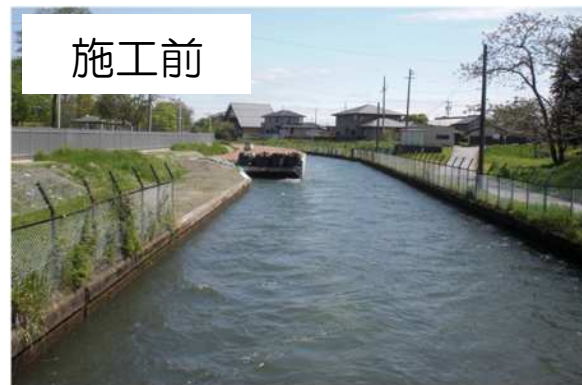
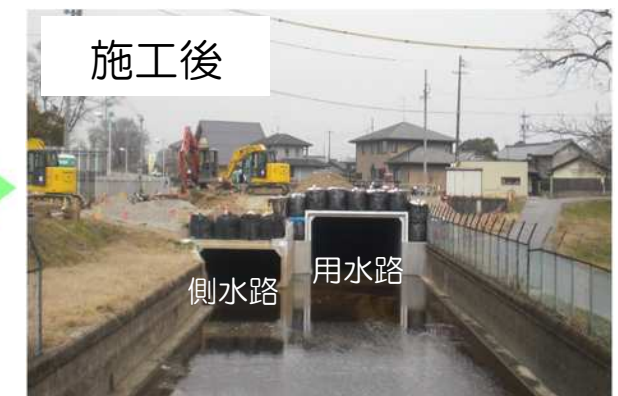
## (6) - 2 事業内容 (宮田導水路)

開水路から**函水路**等へ暗渠化

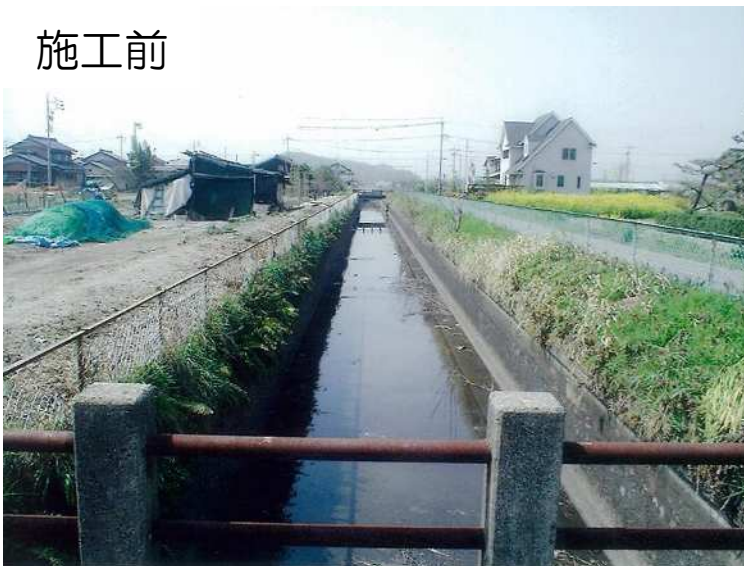
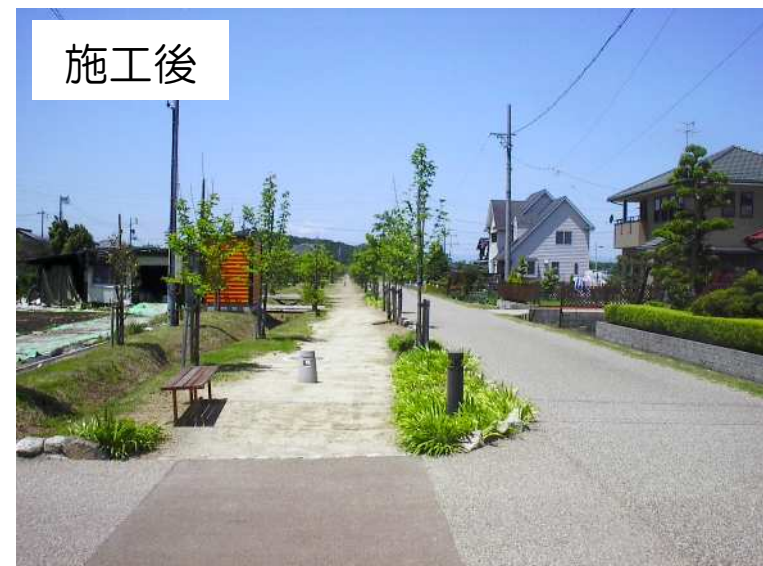
## (6) - 3 事業内容 (羽島用水路)

施工前

施工後

開水路から管水路等へ暗渠化

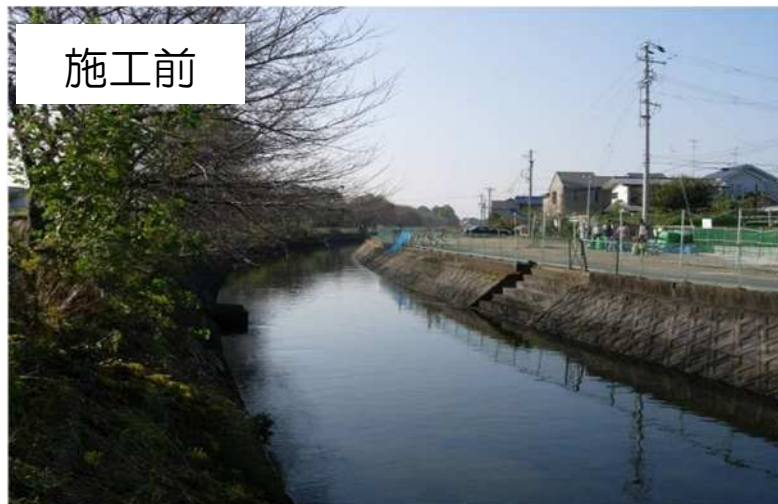
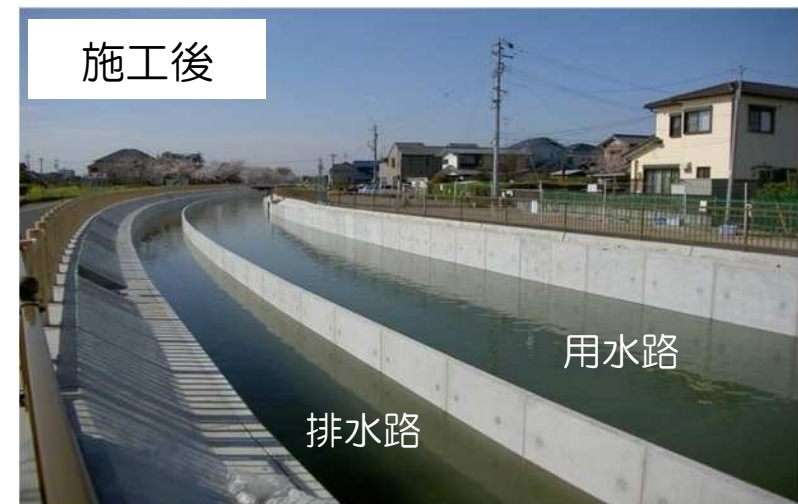
## (6) - 4 事業内容 (木津用水路)

用排水兼用水路から用水と排水を分離した水路へ

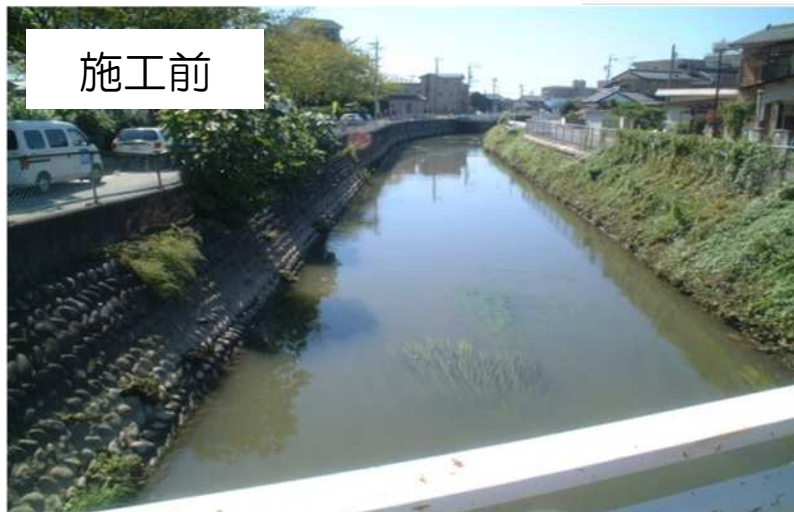
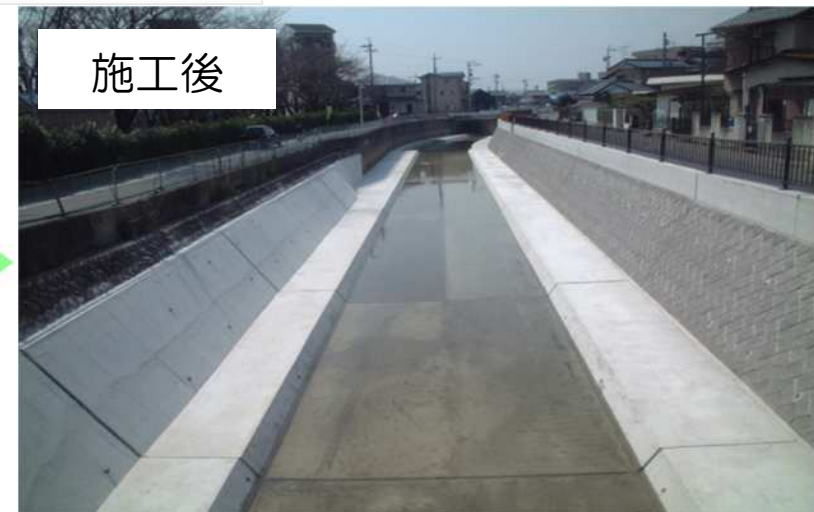
## (6) - 5 事業内容 (大江排水路)

排水機能の確保のため排水路整備と  
大江排水路から日光川への分流工を整備

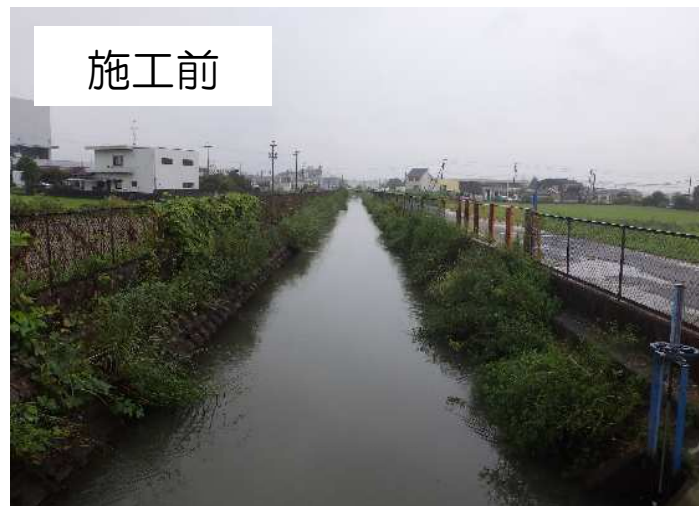
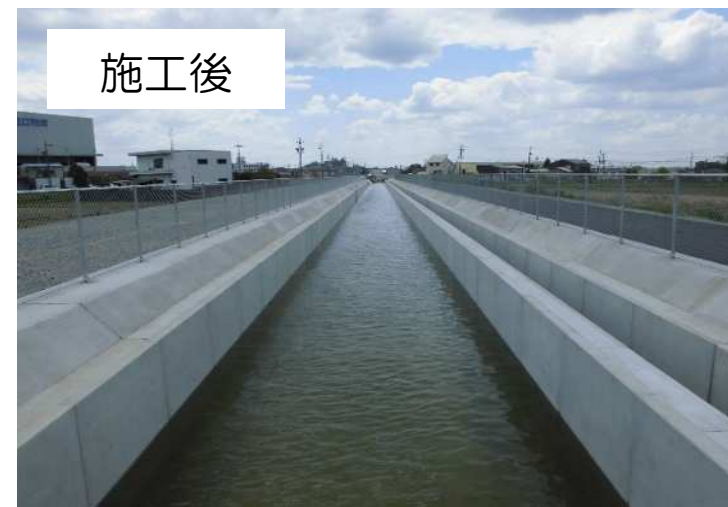
## (6) - 6 事業内容 (新木津用水路)

排水機能の確保のため水路を整備

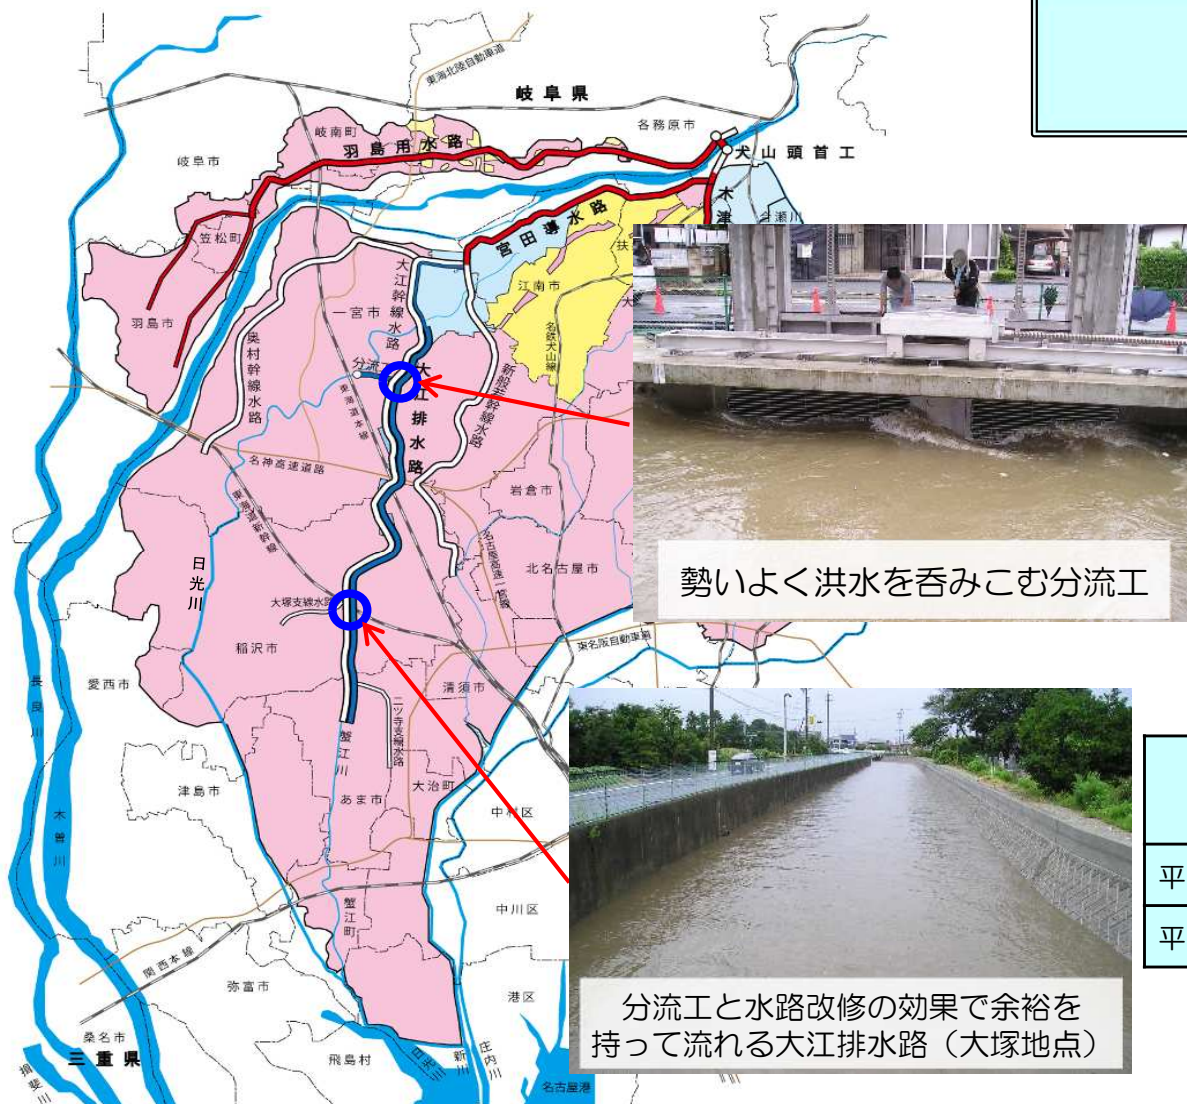
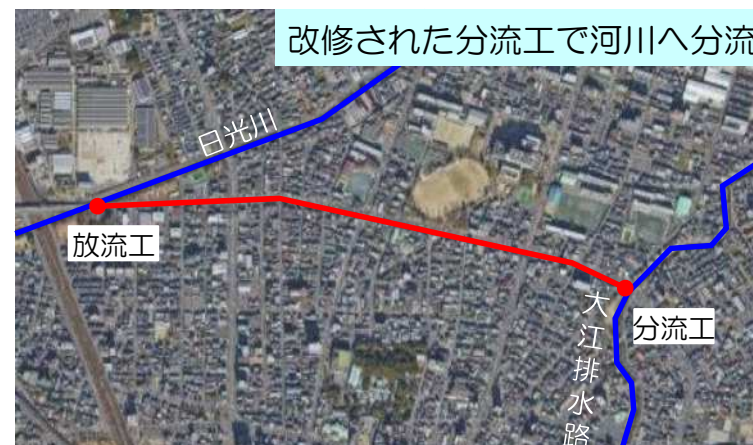
#### 大江排水路分流工<sup>※</sup>の効果発現 （平成16年7月10日 豪雨）

※大江排水路から11.2m<sup>3</sup>/sを日光川へ分流する施設（平成14年に完成）

#### 一宮観測所における降水量と一宮市内の湛水面積

| 年月日 | 日降水量<br>(mm) | 湛水面積<br>(ha) | うち、大江排水路流域<br>農地湛水面積 (ha) |
|---|---|---|---|
| 平成12年9月11日 | 256<br>(観測史上2位) | 926.3 | 48.2 |
| 平成16年7月10日 | 286<br>(同1位) | 3.9 | 0 |

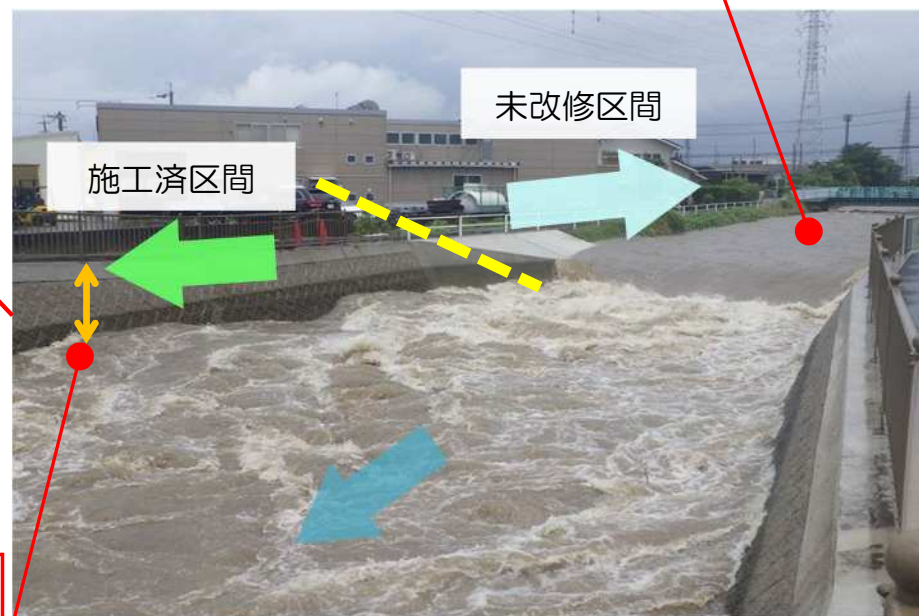
### (3) - 3 発現された効果（排水改良（新木津用水路））

犬山市や小牧市を中心とした局地的豪雨  
（平成29年7月14日 豪雨（120mm/時間））

水路断面を拡幅した区間は  
護岸高に対して水位に余裕  
が見られた。

未改修区間では  
ほぼ満流状態
