卷 末 資 料

地すべり防止施設（アンカー工）で確認される異常の事例

詳細調査の実施事例

地すべり防止施設の機能保全の手引き～アンカー工編～

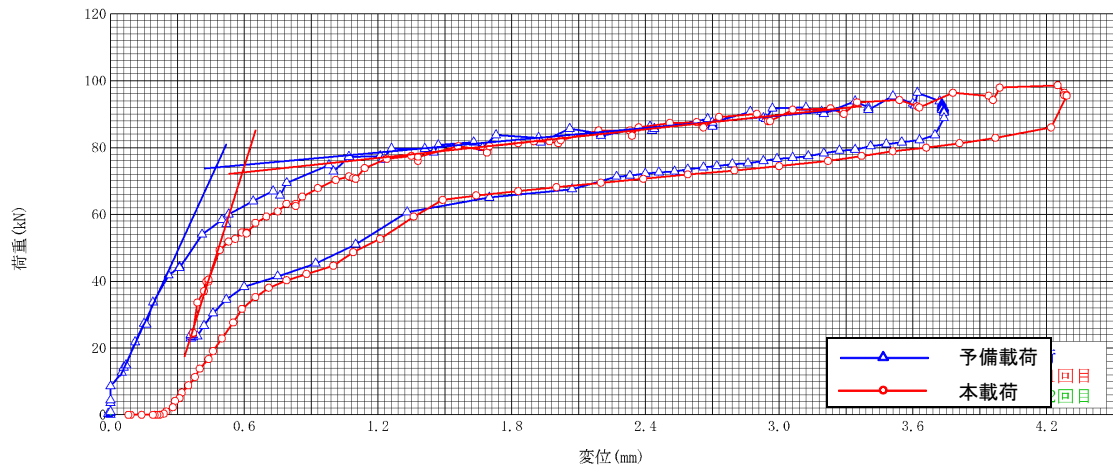
図 4-2 リフトオフ試験結果例 (D9 地点の荷重—変位置量曲線図)

アンカーの荷重に関する資料がないため、計測した残存引張り力を、当初の設計・施工条件と比較して評価することはできないが、降伏引張り力（ T_{ys} ）に対する残存引張り力の比でみると2～40%の範囲にあり、全体に低めの値で、その分布も不均一となっていることが認められた（図 4-3）。

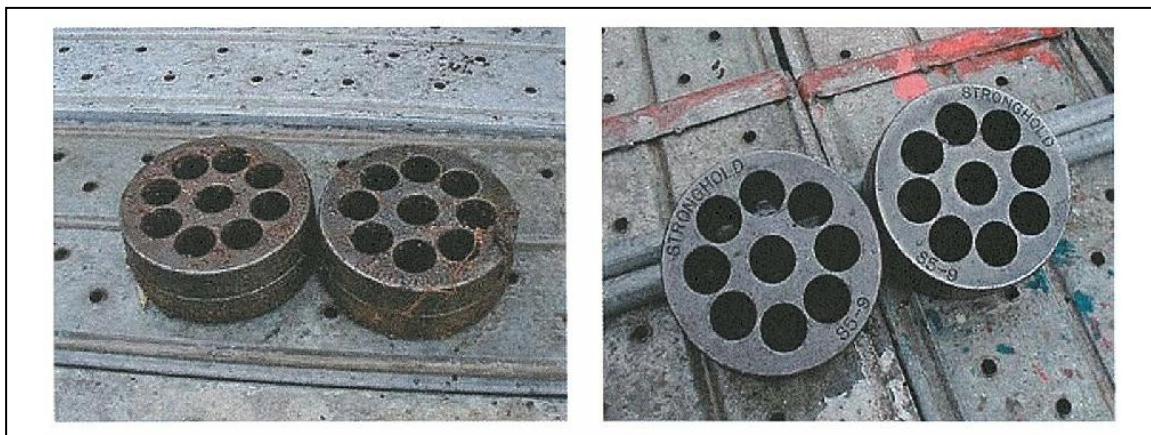
図 2-3 アンカーヘッドの錆落とし
土木研究所・日本アンカー協会（2008）
「グラウンドアンカー維持管理マニュアル」,p109

アンカーヘッドやくさびなどは腐食による劣化が見られる。軽度の腐食であれば錆落とし・錆止めなどで対処可能であるが、程度が大きければ交換を検討する。なお、定着具の発錆は防食性の低下を示唆する現象であり、施設への深刻なダメージにつながる可能性があることから、原因究明が必須である。部材交換は、緊張力が解除できる場合に適用できる。

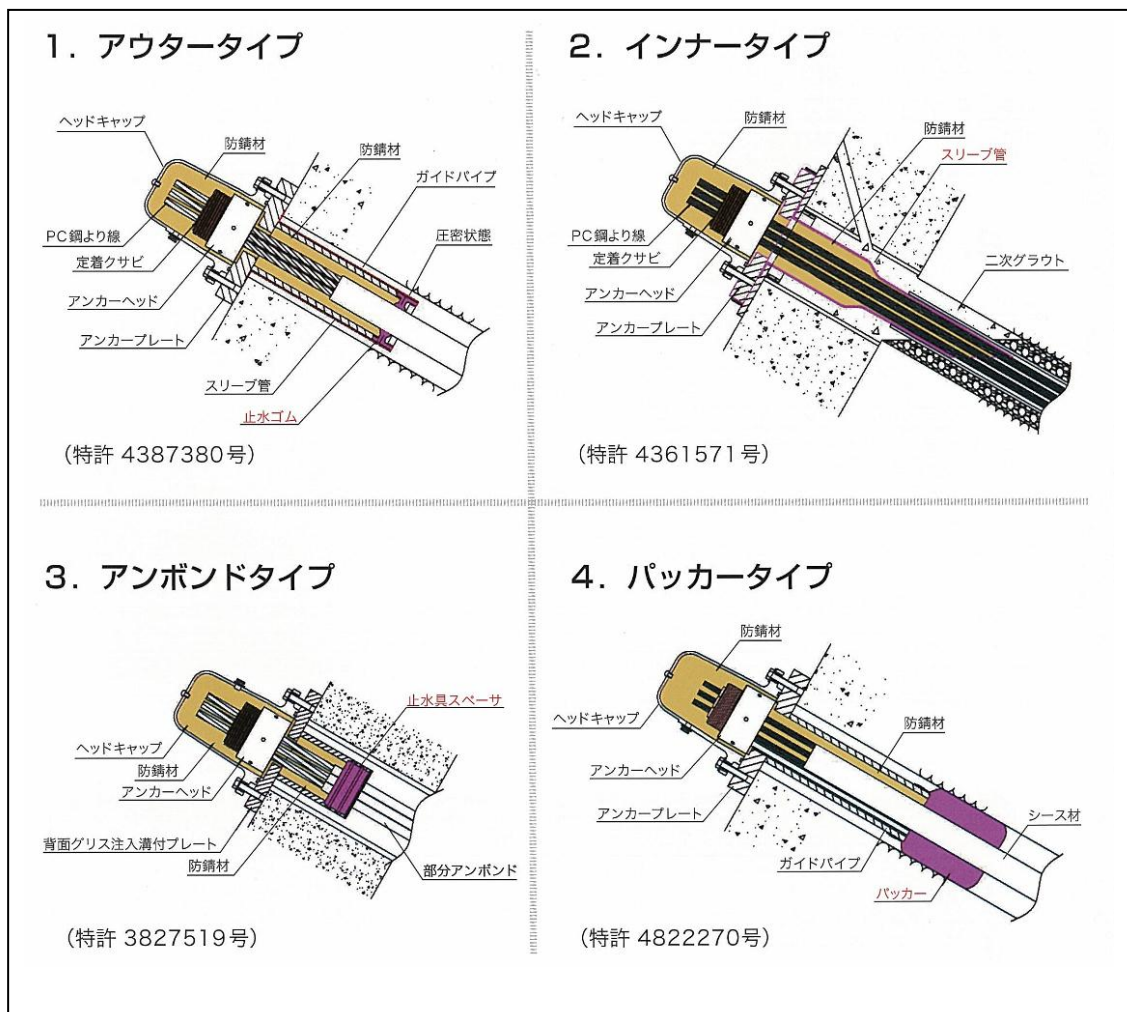
図 2-4 頭部背面の止水対策の例

頭部背面部は、テンドンの破断事例が多い箇所と言われており、水密性を確保した構造とする必要がある。

頭部背面の構造は工法によって異なるが、それぞれの構造で必要な止水部材の状態やシール状況に応じて対処する。部材交換は、緊張力が解除できる場合に適用できる。

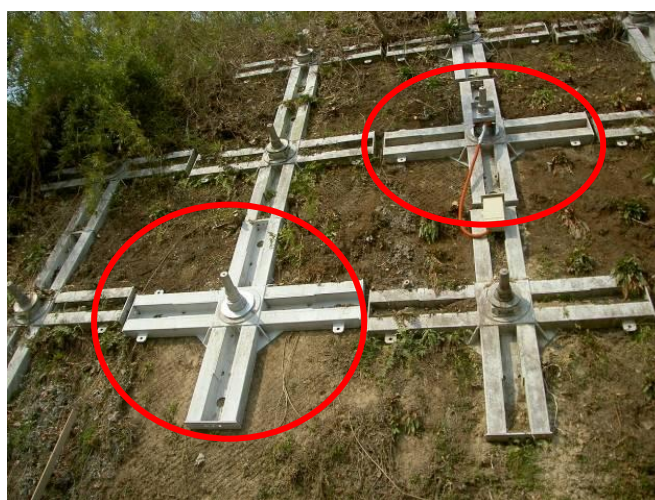
図 2-7 再設置されたアンカーの例

以下の事例は農道法面でテンドンが破断し、受圧構造物が落下したため、アンカーの再設置が行われたものである。
