詳細調査の実施事例

1 調査概要

ここで紹介するアンカー工の詳細調査の事例は、本手引き作成にあたり試行的に実施されたものである。

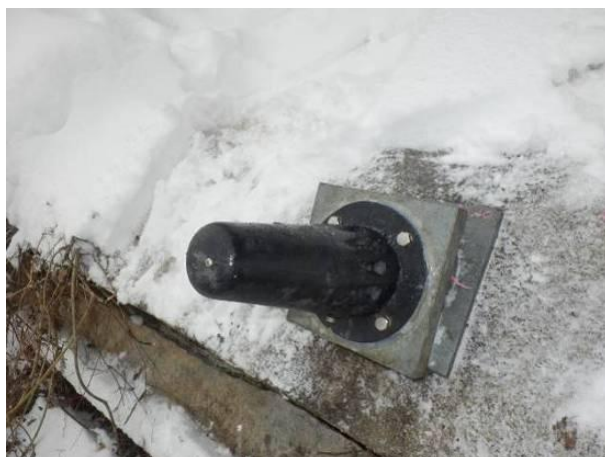
図 2-1 対象箇所に設置されたアンカー

アンカーは、縦 4m×横 4mの等間隔で配置され、頭部には角度調整のための台座が付けられている。なお、受圧構造物としては吹付砕工が採用されている。

法枠背面では表土の侵食が生じており、一部は空洞が形成されていた。なお、対象法面が位置する地すべりブロック周辺では、新たな地山の変状等は認められず、地すべり活動は停止しているものと判断された。

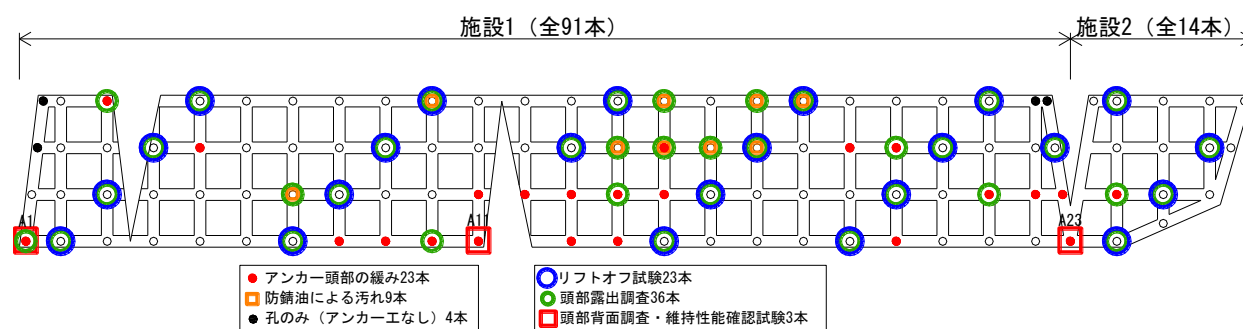
図 3-2 詳細調査計画

当施設では、上記の点を踏まえ「頭部露出調査」等によって部材の状態を確認するとともに、概査では異常が見られなかったアンカーを対象に「リフトオフ試験」を行って、残存引張り力の大きさとその分布を確認することとした（図 3-2）。

リフトオフ試験は、法面全体の残存引張り力の大きさと分布の傾向が分かるように実施箇所を配置した（図 3-2）。

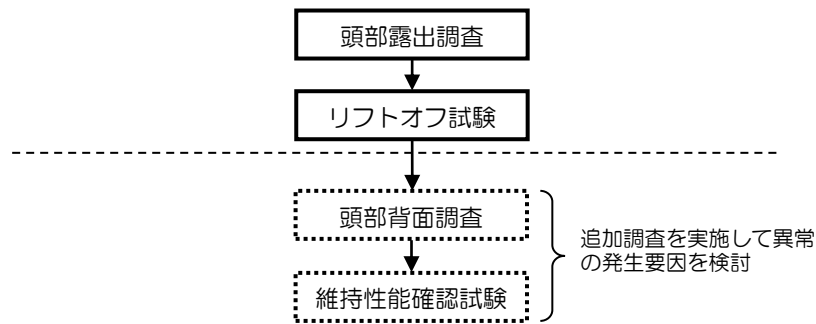
図 3-3 詳細調査の流れ

さらにアンカーに過緊張状態がないことを確認した上で、頭部の緩んだアンカーの一部で「維持性能確認試験」を併用して、アンカー定着部と基盤の付着状態についても確認した（図 3-3）。

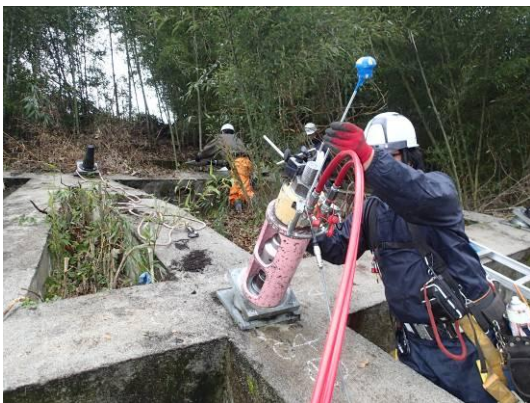
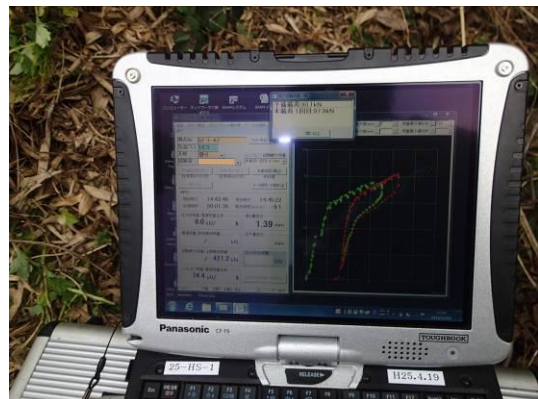
図 4-4 リフトオフ試験 (小型軽量ジャッキ使用)

アンカーの荷重に関する資料がないため、計測した残存引張り力を、当初の設計・施工条件と比較して評価することはできないが、降伏引張り力（ T_{ys} ）に対する残存引張り力の比でみると2～40%の範囲にあり、全体に低めの値で、その分布も不均一となっていることが認められた（図 4-3）。
