### 3. 同位置同径再掘削工事事例

#### 峠・清水谷集水井設置・補修工事(第2回)

## 4. 機能回復工試験施工事例（孔内洗浄工、孔口アタッチメント、追加ボーリング工）

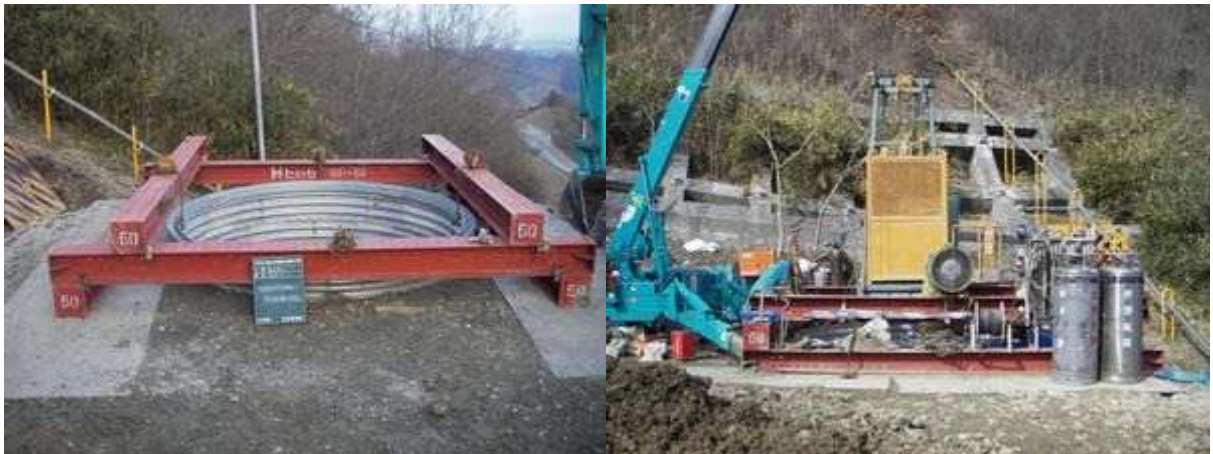
地すべりが発生するような軟弱地盤での施工となるので、鋼材等にて落下防護を施します。坑内入坑用のエレベーターや、掘削用のクレーンを配置し本作業に入ります。

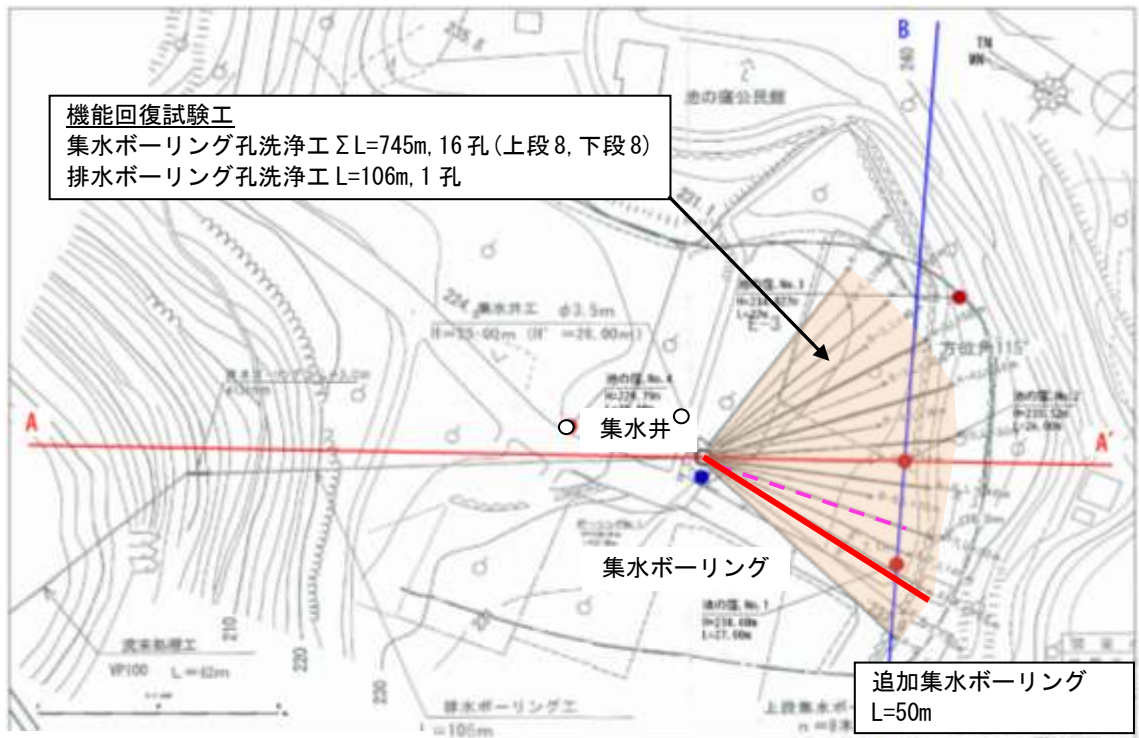
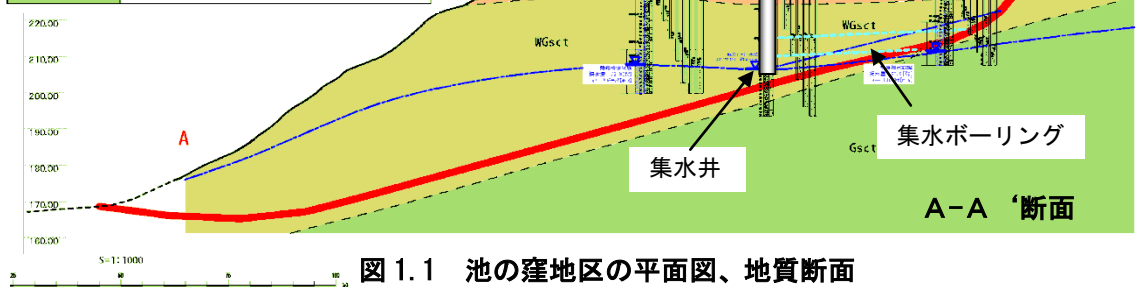
図 1.1 池の窪地区の平面図、地質断面

本地区では、三波川帯泥質片岩の地すべり地に施工された、集水井集水ボーリング 16 孔（上段 8, 下段 8）の洗浄を行った（図 1.1）。

記号	地質状況
Dt	崩壊土。地すべり活動に伴い形成。風化により粘土化しており透水性低い。
WGsc	強風化～風化した礫基性片岩。風化してき裂多く軟質化している。透水性は比較的高い。
Gsc	弱風化した礫基性片岩。透水性はき裂の分布に依存。

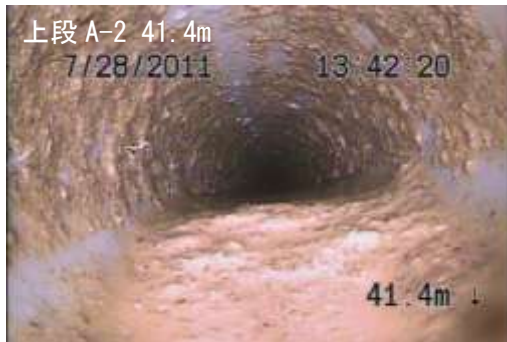
洗浄工 (H23/7/30)

- ・ 全体に暗褐色を呈しており細粒分(シルト)が多い。
- ・  $\phi 2\sim 3\text{mm}$ の小礫をまばらに混入している

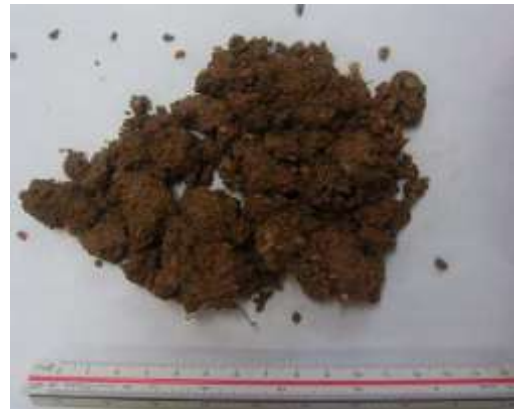
洗浄 1 年後

孔口部のスケールによる目詰まりは洗浄前からなく、洗浄 1 年後も目詰まりは発生していない（図 1.2）。孔内カメラ観察では、孔内の目詰まりは、洗浄前は細粒分の土砂で詰まっており、洗浄から 1 年後に孔内に少量の土砂が見られた（図 1.3）。

カメラ観察結果 (H24/8/25)

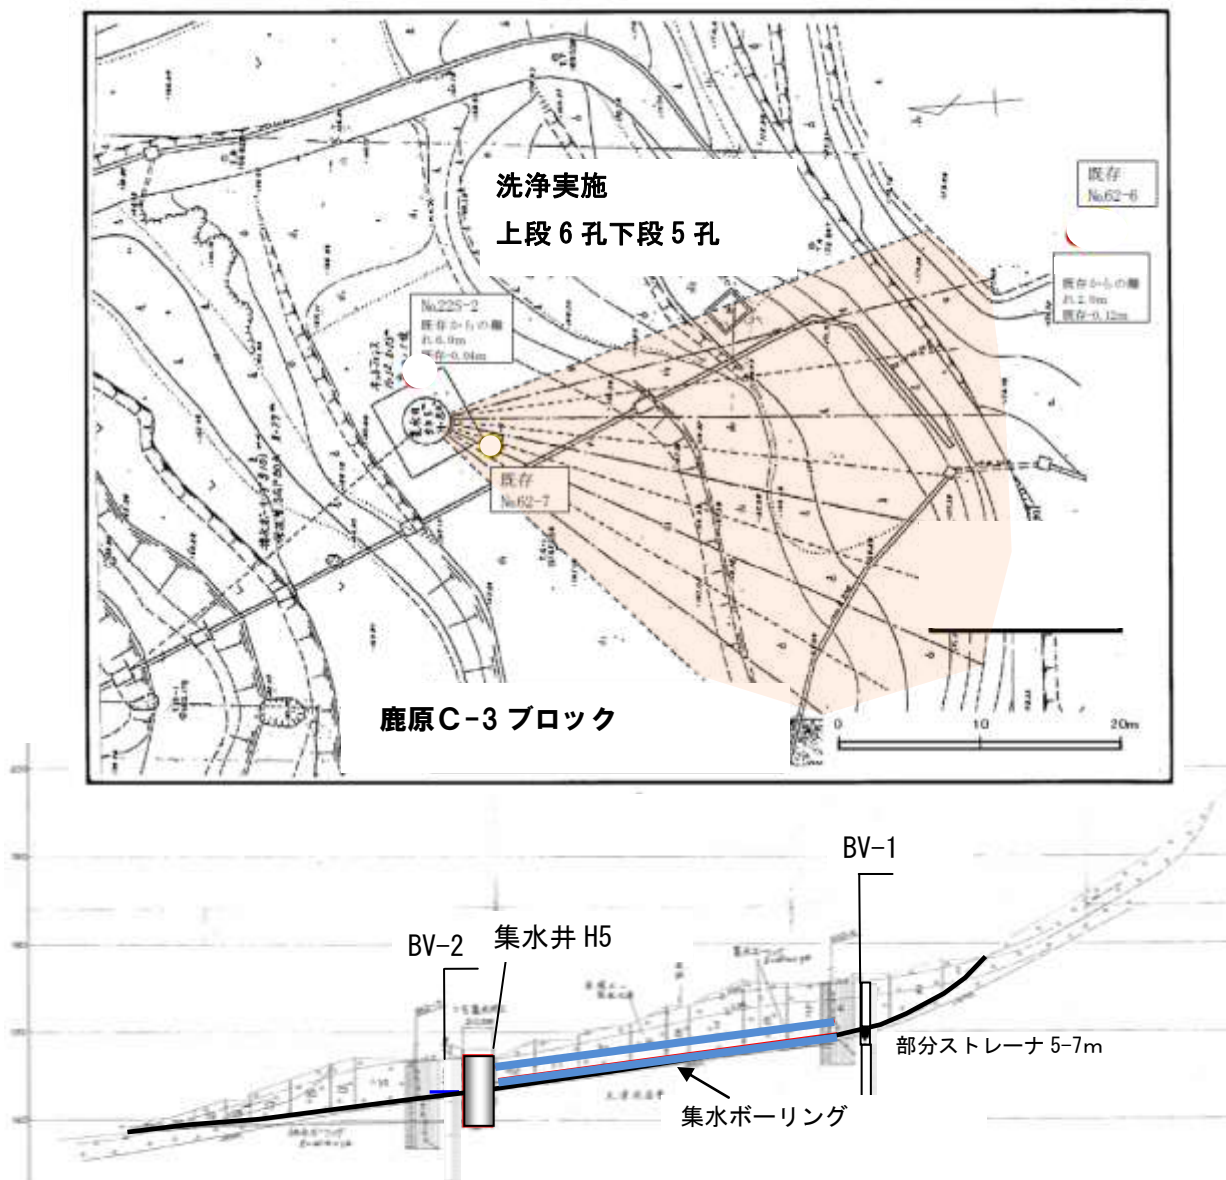
新第三紀泥質岩の地すべり地に施工された、集水井集水ボーリング 11 孔（上段 6,下段 5）の洗浄を行い、その1年後に経過観察を行った（図 1.4）。

洗浄前は約半数が 30%以上目詰まりしていたが、洗浄工により孔口部の目詰まり、孔内のスケールや細粒土砂は除去された。洗浄時の残留物は、地すべり土塊の碎屑物と見られる細粒な土砂であった。洗浄から1年後、孔口部では 11 孔のうち 7 孔で 10~30%の目詰まりが再び発生していた（図 1.5）。

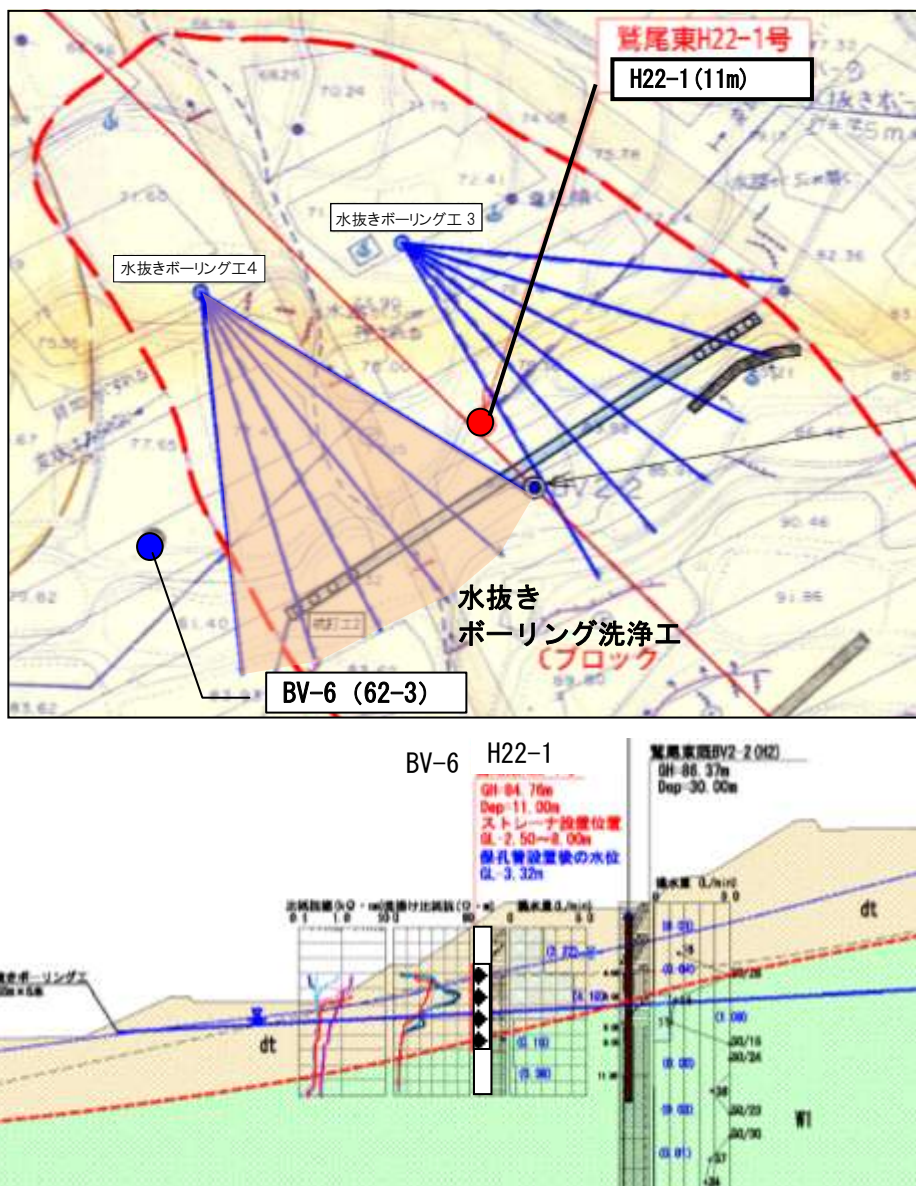
図 1.7 鷲尾東地区の平面図、地質断面図

新第三紀泥質岩の地すべり地に施工された、水抜きボーリング 6 孔の洗浄を行い、その1年後に経過観察を行った（図 1.7）。

洗浄前は全孔で孔口及び孔内手前の赤褐色スケール、孔奥部では白色粘土の孔内への侵入が著しく、洗浄工により一時的に除去された。洗浄 80 日後には赤褐色スケールや白色粘土が観察され、約 10 カ月後には赤褐色スケールの形成が見られた。孔口付着度は、洗浄工実施前と比較すると No.1 を除いて低い傾向にあった（図 1.8）。

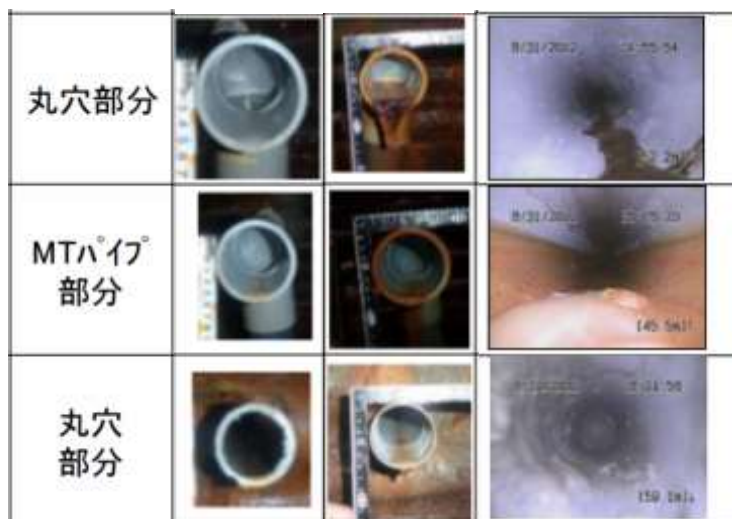
追加孔のうち 1 孔でわずかに赤褐色スケールが形成したが、残りの 2 孔ではスケールの形成がみられない。また、通常丸穴と高機能パイプにかかわらず孔奥への粘土の侵入が見られスクリーン構造の違いによる粘土侵入の抑制効果は確認できない。

部分スクリーンによる追加水抜きボーリング施工は、丸山地区において明瞭に赤色スケール発生抑制効果が確認された。四俵刈地区では一部の孔にのみ効果が確認された。
