# 個別事例報告

## 第4章 個別事例報告

#### 1. トラクター

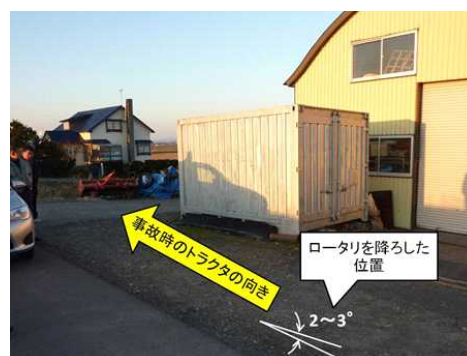
トラクターからロータリを外すときに、3点リンクヒッチを外してからユニバーサルジョイントを外そうとしたところ、ロータリがトラクタ方向にずれ動き、左手の指を挟んだ。左手第2指～第5指第1関節部の圧迫 通院3日

トラクター（55PS、使用年数20年）からロータリ（作業幅1.9m、使用年数20年）を外している時、3点リンクヒッチを外した後でユニバーサルジョイントを外そうとしたところ、わずかな傾斜地にトラクターを止めていたため、ロータリがトラクタ方向にずれ動き、ユニバーサルジョイントのコネクタを持っていた左手の人差指から小指までの第1関節をトラクタのPTOシャフトの付け根との間に挟んだ。

作業機の脱着手順は、当然みんな知っていると思われがちだが、これまでのアンケート調査では、「我流」、「先輩諸氏の見よう見まね」との回答が圧倒的に多く、「正規の研修を受けた」人は少ない。

この事例では、40年以上作業をしているが、正規の脱着の研修を受けたことがないとのことであり、今後、組織的な対応が必要である。

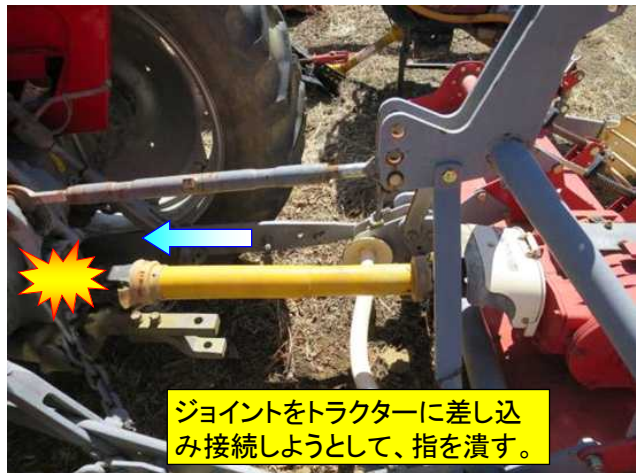
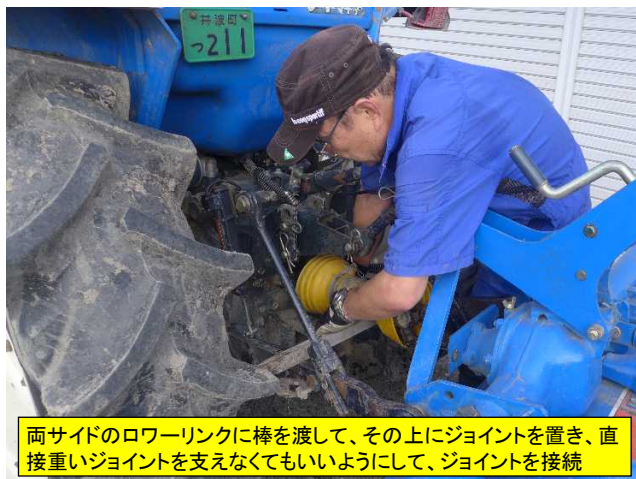
作業を急いでおり、また普段は使用している手袋をはめず作業していた。このジョイントによる事故は多く、ジョイントの重量を支えながら、接続をし、かつ接続時には体の位置を機械の側面に置かざるを得ず、作業姿勢として常に無理がある。

下の図のごとく左右のローワーリンクに棒を私、その上にジョイントをのせることで重いジョイントを抱えることがなく、作業としては少しは安定する。

なお、この方はその後、伸縮性のジョイントに新しく切り替え、差し込みの距離を可変出来るようなものとして、作業性を向上させておられる。

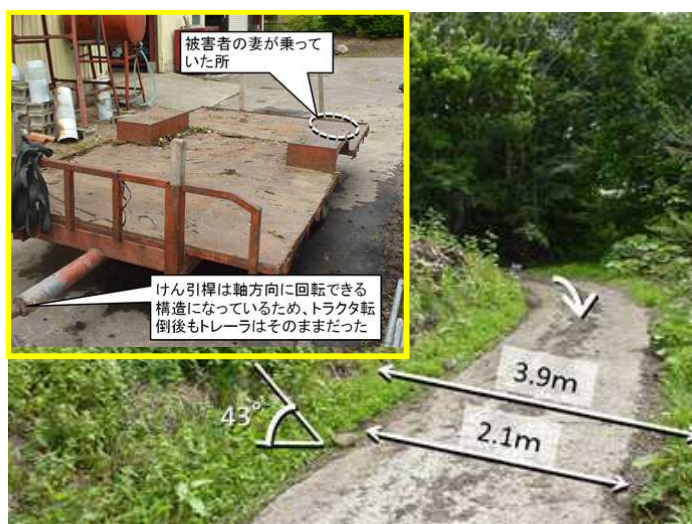
小雨の中、トラクタ（16PS、34年前の型式）にトレーラをけん引し、冬の燃料用剪定枝を積んで、果樹園からの農道を下ってきた。右に90°のカーブを曲がりきったところで、左側の谷に用心のため、右寄りに進路をとったところ、トレーラに後ろから押されたようになり、トラクタがスリップして右側の土手に乗り上げた。とっさにデフロックしたため、余計にトラクタが土手を上がり、左側に転倒、後方に投げ出され、トレーラのけん引桿の下敷きになり、胸部を圧迫した。

環境的に12°の急勾配であり、かつトレーラー幅1.6mに対して、道路幅2.1mと余裕がなく、かつ10cm程度の積雪があり、その上小雨が降っており滑り易い状態であった。また、路肩は左右1mくらいあったがトラクタがスリップし、ジャックナイフ現象と思われる形になった時、ブレーキではなく、デフロックペダルを踏む判断をして、転倒したと思われる。

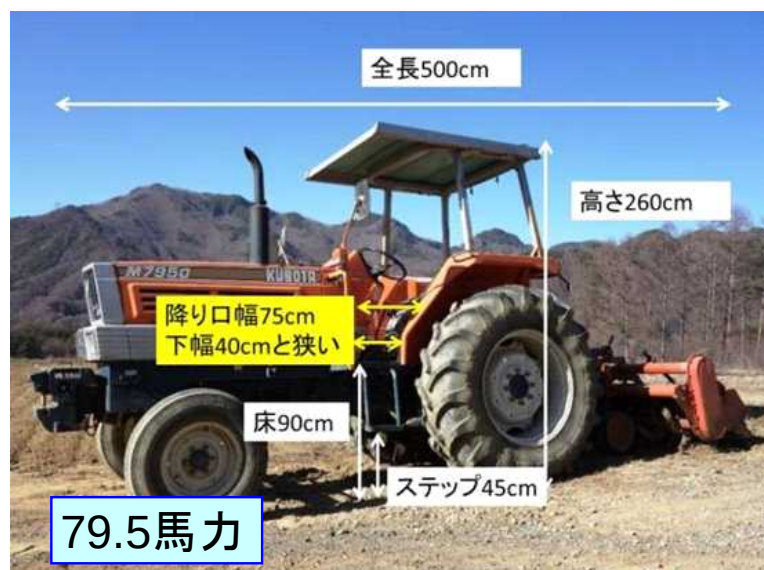
肥料まきの時、畑の隅まで撒こうとして左折したところ、トラクターが畦を乗り越え4m下の畑に落下した。畦を乗り越えた時、ライムソワーが畦に引っ掛かり、ゆっくり傾き始めたため、急いでトラクターから自分の畑に飛び降りたためケガはなかった。

ライムソワーが車体幅から張り出し部分への確認が不十分で、畦際まで散布し、畦に引っかかったようである。

また、スピードはどの程度出ていたかは不明であるが、約600kgの荷を牽引しており、スピードの出し具合によっては慣性で押し出された可能性もある。畦際ではスピードを落とすなど、基本的な運転が求められる。

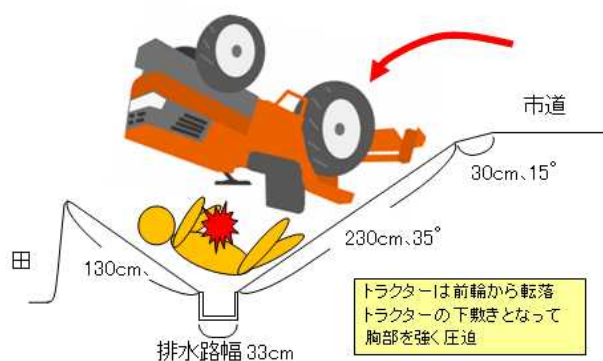
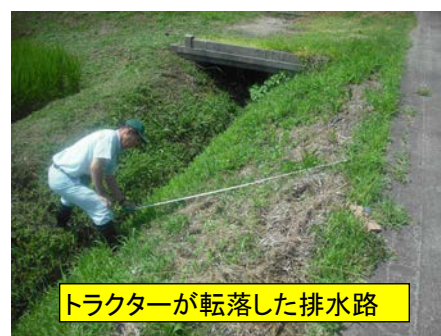
トラクター（4輪駆動、13馬力、110cmのロータリー接続、安全フレームなし、シートベルトなし）で畑の耕耘作業を行った後、市道に出て21mほど走ったところのT字路で右折した。右折した後、後ろから車が来ていることに気づき、停止しようとブレーキを踏んだが、左側の片ブレーキとなり、

T字路から10mほどの地点で左側の排水路に転落した。被害者はトラクターの下敷きとなり胸を強打。トラクターのPTOは停止していた。

とくに、道路走行時に最も重要なブレーキの連結ロックがされておらず、片ブレーキにより簡単に転倒してしまった。さらに、安全フレームなし、シートベルトなし、ヘルメット未着用だった。

なお、事故現場は障害物がなく見通しがよいT字路であるが、道幅が362cmと狭く、自動車のすれ違いがやっとの状況である。路肩幅30cmの外側に、傾斜35度、排水路まで230cm、高さ約1mの土手があり、路肩を踏み外すと転落しやすい道路環境にあった。

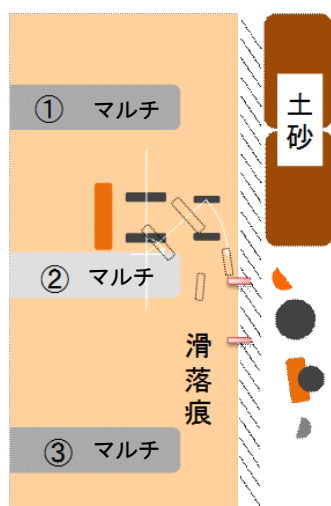
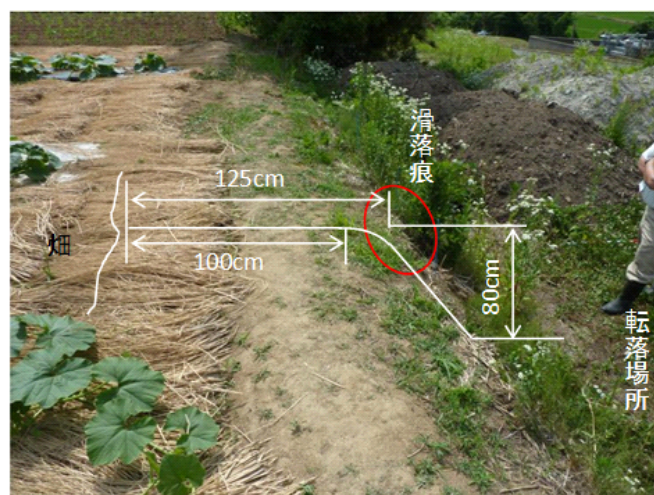
カボチャマルチの畝間をワラを敷く前に中耕除草のため、乗用トラクタ(19PS、四輪駆動、安全フレームなし、フロントローダ付き)で耕うん作業を行っていたところ、ほ場端の法面(高さ0.8m、斜度42°)から転落転倒した。報道の写真によると、トラクタは横方向に270°回転し、法面に対して平行の状態では場下に転落していた。転落に至るまでの巡回経路は不明であるが、恐らく、畝間を耕うんした後、前進で右旋回中、左方向へ転落したと考えられる。

機械的には、バランスが不安定になるにもかかわらず、フロントローダを付けたまま作業していた。また、環境的には旋回するための枕地はマルチを踏むくらい狭く、さらにその先の路肩は25cm程度は円くなっており、旋回する余裕はなかった。
