### 4.1 大分県中津市耶馬溪町の災害

## 4.2 平成 30 年 7 月豪雨の災害

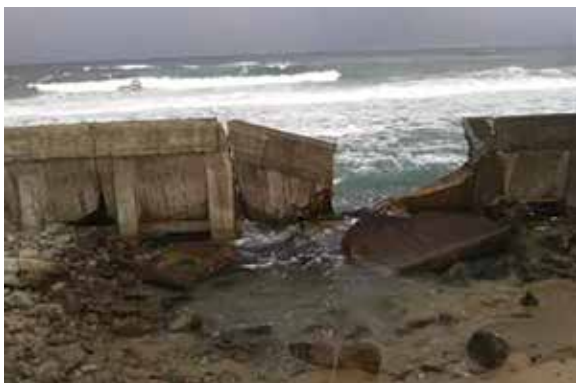
### (1) 鳥取県の災害

発生日：1 月 26 日

誘因となった気象：風浪

最大風速：28.0m/ 秒 WNW（1 月 23 日 12：25 鳥取市青谷町（海上保安庁））

被災状況：治山施設 2 箇所

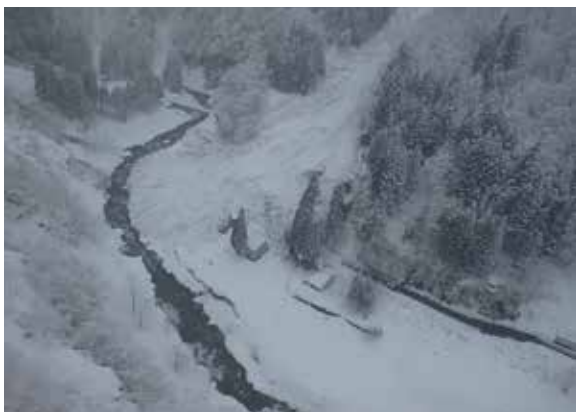
### (2) 富山県の災害

発生日：3 月 5 日

誘因となった気象：雪崩

総雨量：24 時間降水量 15.0mm、最大 1 時間降水量 4.0mm、積雪量 162.0cm、融雪量 19.8cm（関西電力(株)千束ダム）

被災状況：林地被害 1 箇所

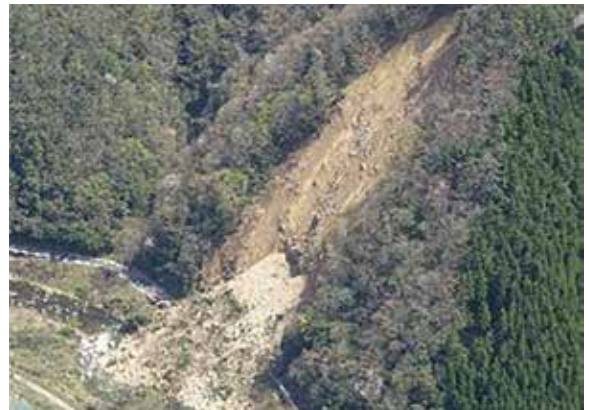
### (3) 島根県の災害

発生日：4 月 9 日

誘因となった気象：地震

地震の規模：マグニチュード 6.1、震源 島根県西部、震源の深さ 12km

被災状況：林地被害 5 箇所、治山施設 6 箇所、家屋全壊 1 箇所

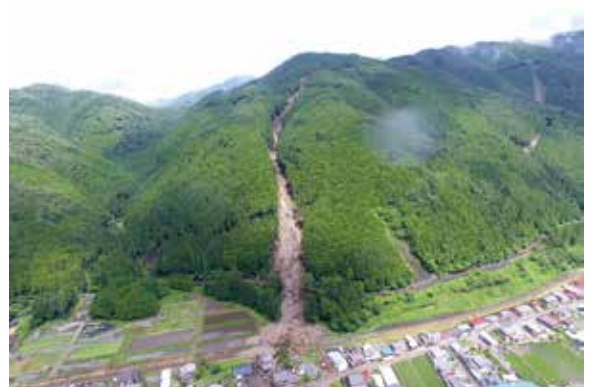
### (4) 岐阜県の災害（平成 30 年 7 月豪雨）

発生日：6 月 29 日

誘因となった気象：梅雨

総雨量：24 時間降水量 232mm、最大 1 時間降水量 53mm（上呂観測所）

被災状況：林地被害 61 箇所、治山施設 8 箇所、家屋半壊 10 箇所

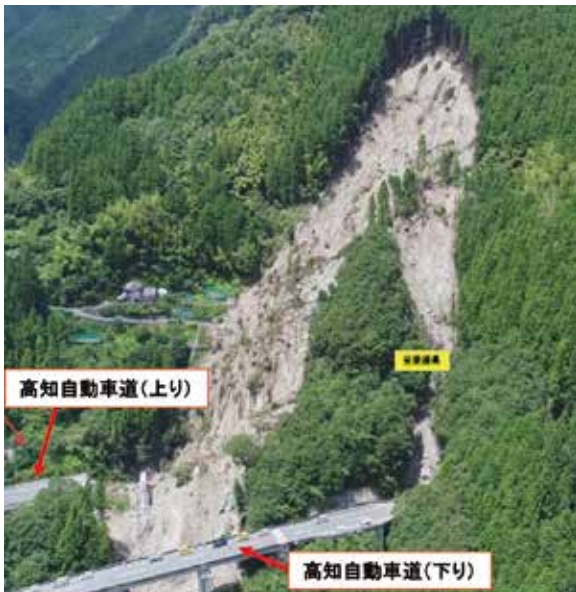
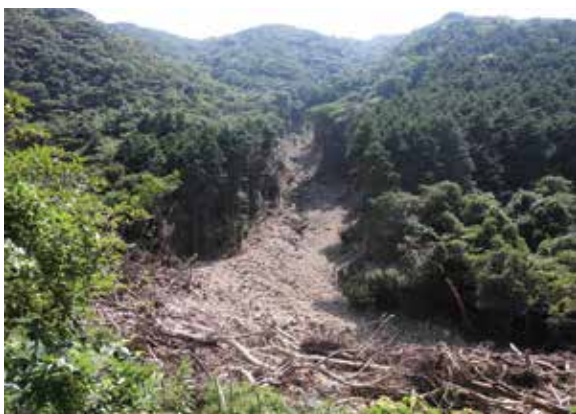
### (5) 高知県の災害（平成 30 年 7 月豪雨）

発生日：6 月 29 日～7 月 9 日

誘因となった気象：梅雨

総雨量：24 時間降水量 815.0mm、最大 1 時間降水量 111.0mm（立川観測所）

被災状況：林地被害 96 箇所、治山施設 2 箇所、家

屋全壊 2 箇所、半壊 5 箇所

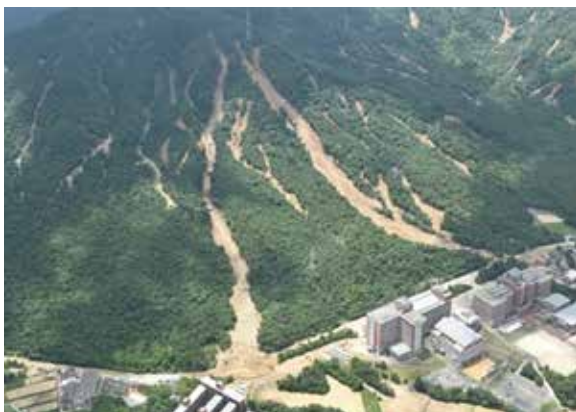
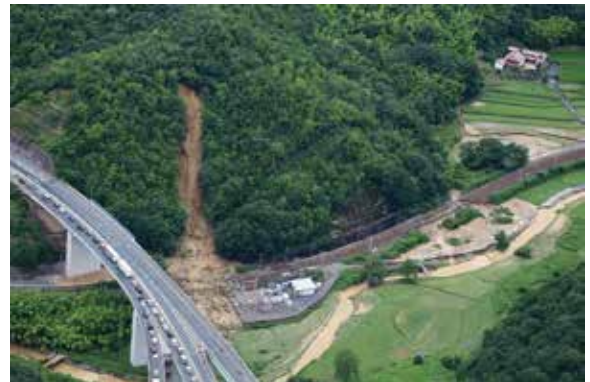
### (6) 広島県の災害 (平成 30 年 7 月豪雨)

発生日：7 月 5 日～12 日

誘因となった気象：梅雨

総雨量：24 時間降水量 229.0mm、最大 1 時間降水量 49.5mm (広島地方気象台)

被災状況：林地被害 754 箇所、治山施設 5 箇所、死者 17 名、家屋全壊 73 棟、家屋半壊 75 棟

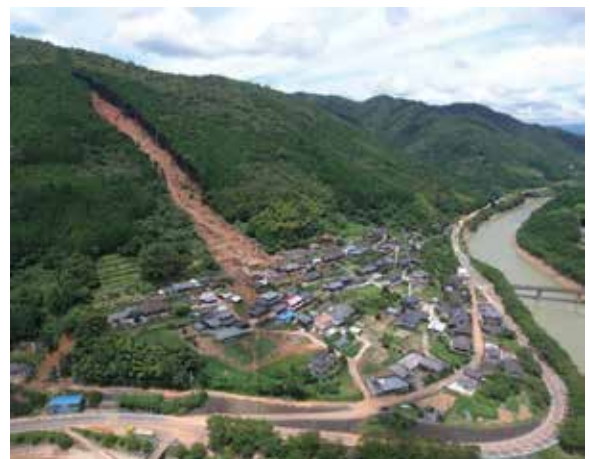
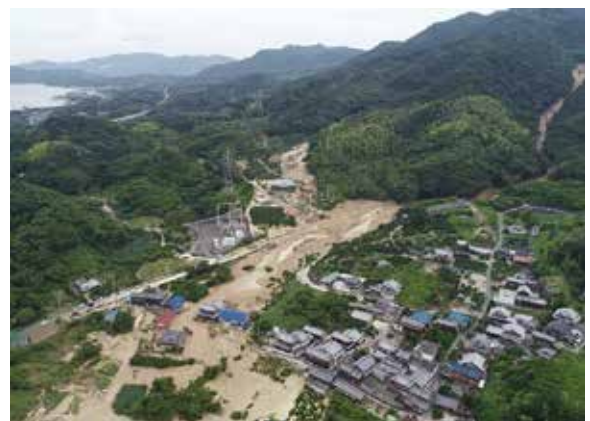
### (7) 愛媛県の災害 (平成 30 年 7 月豪雨)

発生日：7 月 7 日

誘因となった気象：梅雨

総雨量：24 時間降水量 206.0mm、最大 1 時間降水量 25.0mm (松山観測所)

被災状況：林地被害 245 箇所、治山施設 1 箇所、死者 6 名、家屋全壊 23 棟、家屋半壊 37 棟

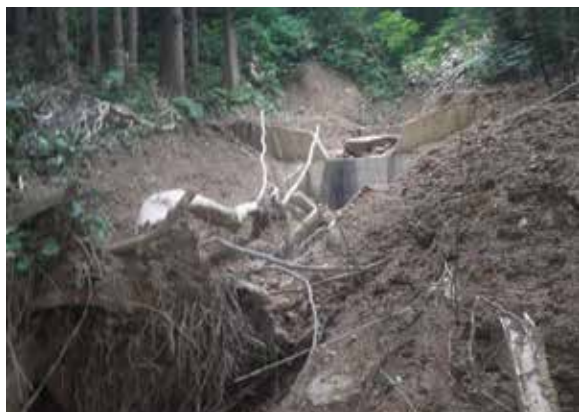
### (8) 山形県の災害

発生日：8 月 6 日

誘因となった気象：豪雨

総雨量：24 時間降水量 370.0mm、最大 1 時間降水量 73.0mm (明戸観測所)

被災状況：林地被害 81 箇所、治山施設 1 箇所、家屋半壊 1 棟

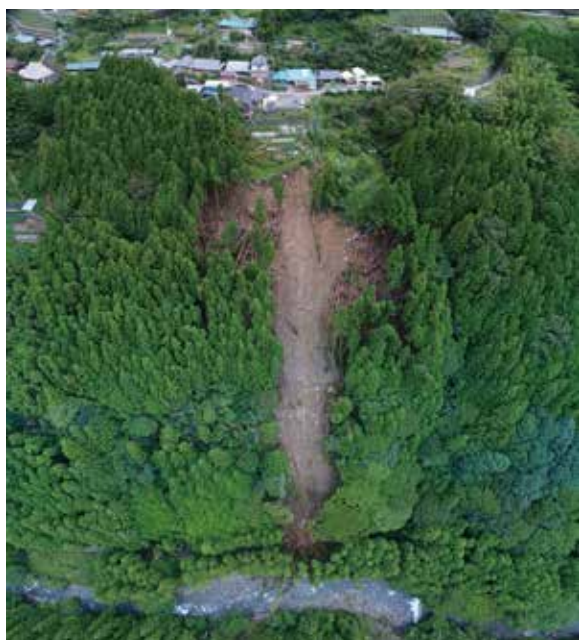
### (9) 和歌山県の災害

発生日：9 月 4 日

誘因となった気象：台風 21 号

総雨量：24 時間降水量 69.0mm、最大 1 時間降水量 27.0mm (美浜観測所)

被災状況：林地被害 19 箇所

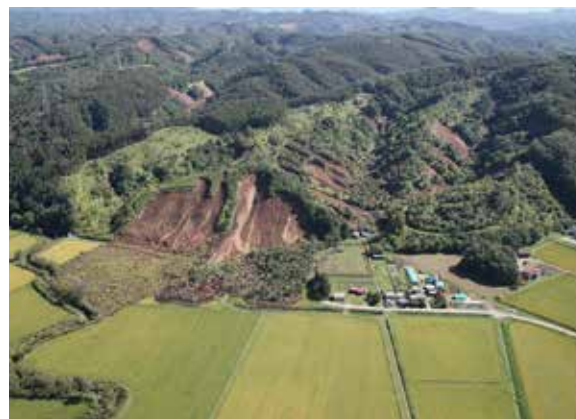
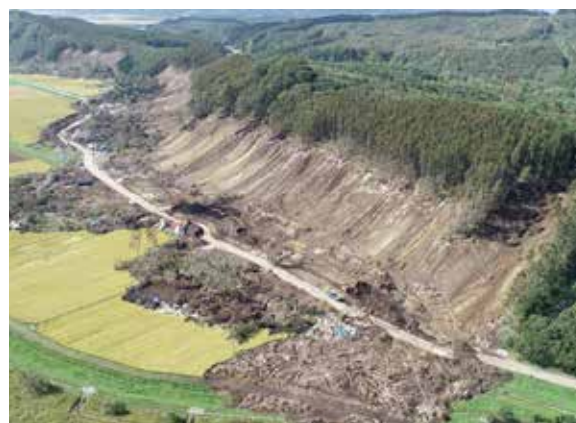
### (10) 北海道の災害 (平成 30 年北海道胆振東部地震災害)

発生日：9 月 6 日

誘因となった気象：地震

地震の規模：マグニチュード 6.7、震源 胆振地方中東

部、震源の深さ 37km

被災状況：林地被害 169 箇所、治山施設 18 箇所、死者 26 名、家屋全壊 23 棟、家屋半壊 13 棟

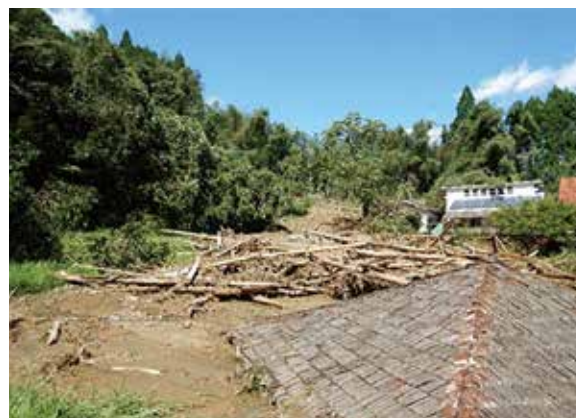
### (11) 宮崎県の災害

発生日：9 月 30 日

誘因となった気象：台風 24 号

総雨量：24 時間降水量 274.0mm、最大 1 時間降水量 20.0mm (上畑観測所)

被災状況：林地被害 91 箇所、治山施設 2 箇所、家屋半壊 5 棟
