#### 4 防護柵の効率的な維持管理手法の検討結果

##### (1) 幼齢造林地における UAV 撮影による防護柵の効率的な維持・管理手法の検討結果

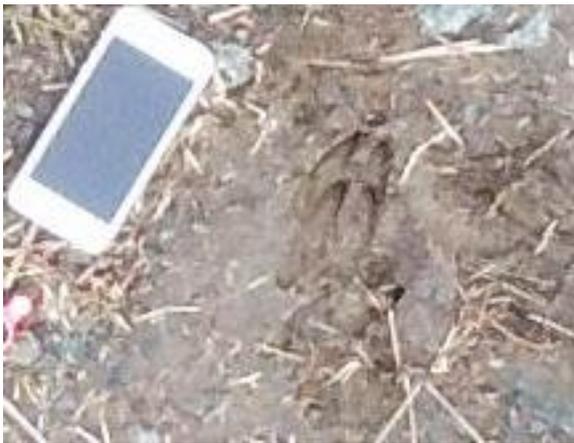
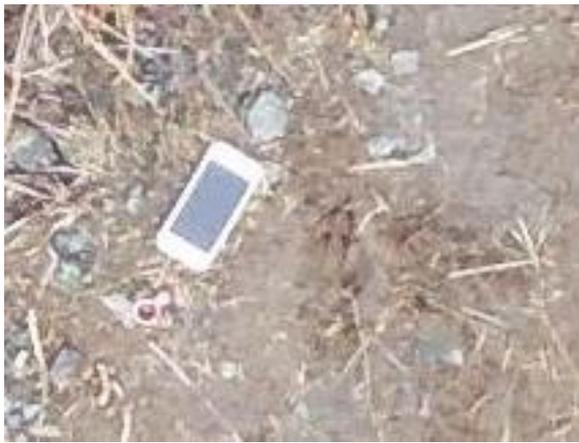
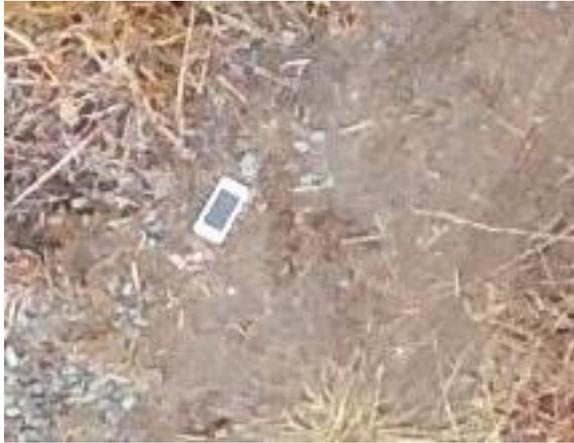
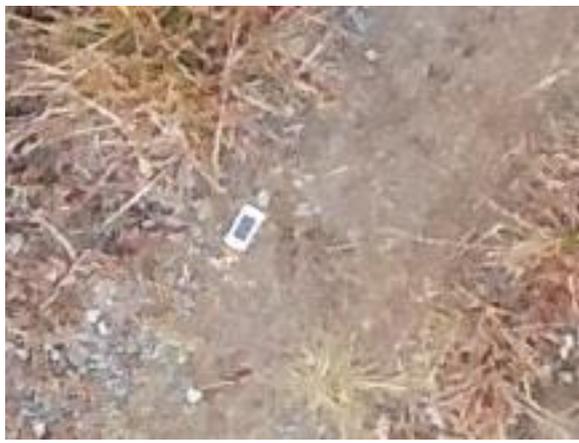
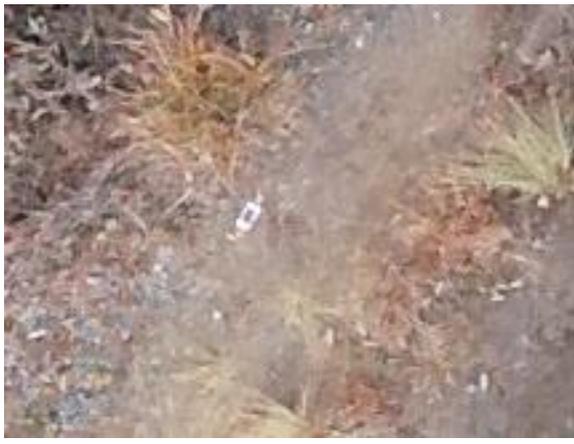
写真5 撮影高度別のシカの痕跡（足跡）の比較

シカの足跡及び防護柵の穴を対象に高さ及び距離別に UAV から撮影を行い、識別できる距離の検討を行った。その結果、シカの足跡を確認するためには高さ 5 m 程度、防護柵の穴を確認するためには 30m 程度の距離から撮影すれば、識別できると考えられた（写真 5・写真 6）。

高さ 5m からの撮影 (解像度 : 0.1cm/pixel)	高さ 15m からの撮影 (解像度 : 0.4cm/pixel)

高さ 25m からの撮影 (解像度 : 0.7cm/pixel)	高さ 35m からの撮影 (解像度 : 1.0cm/pixel)

高さ 50m からの撮影 (解像度 : 1.4cm/pixel)	高さ 100m からの撮影 (解像度 : 2.7cm/pixel)

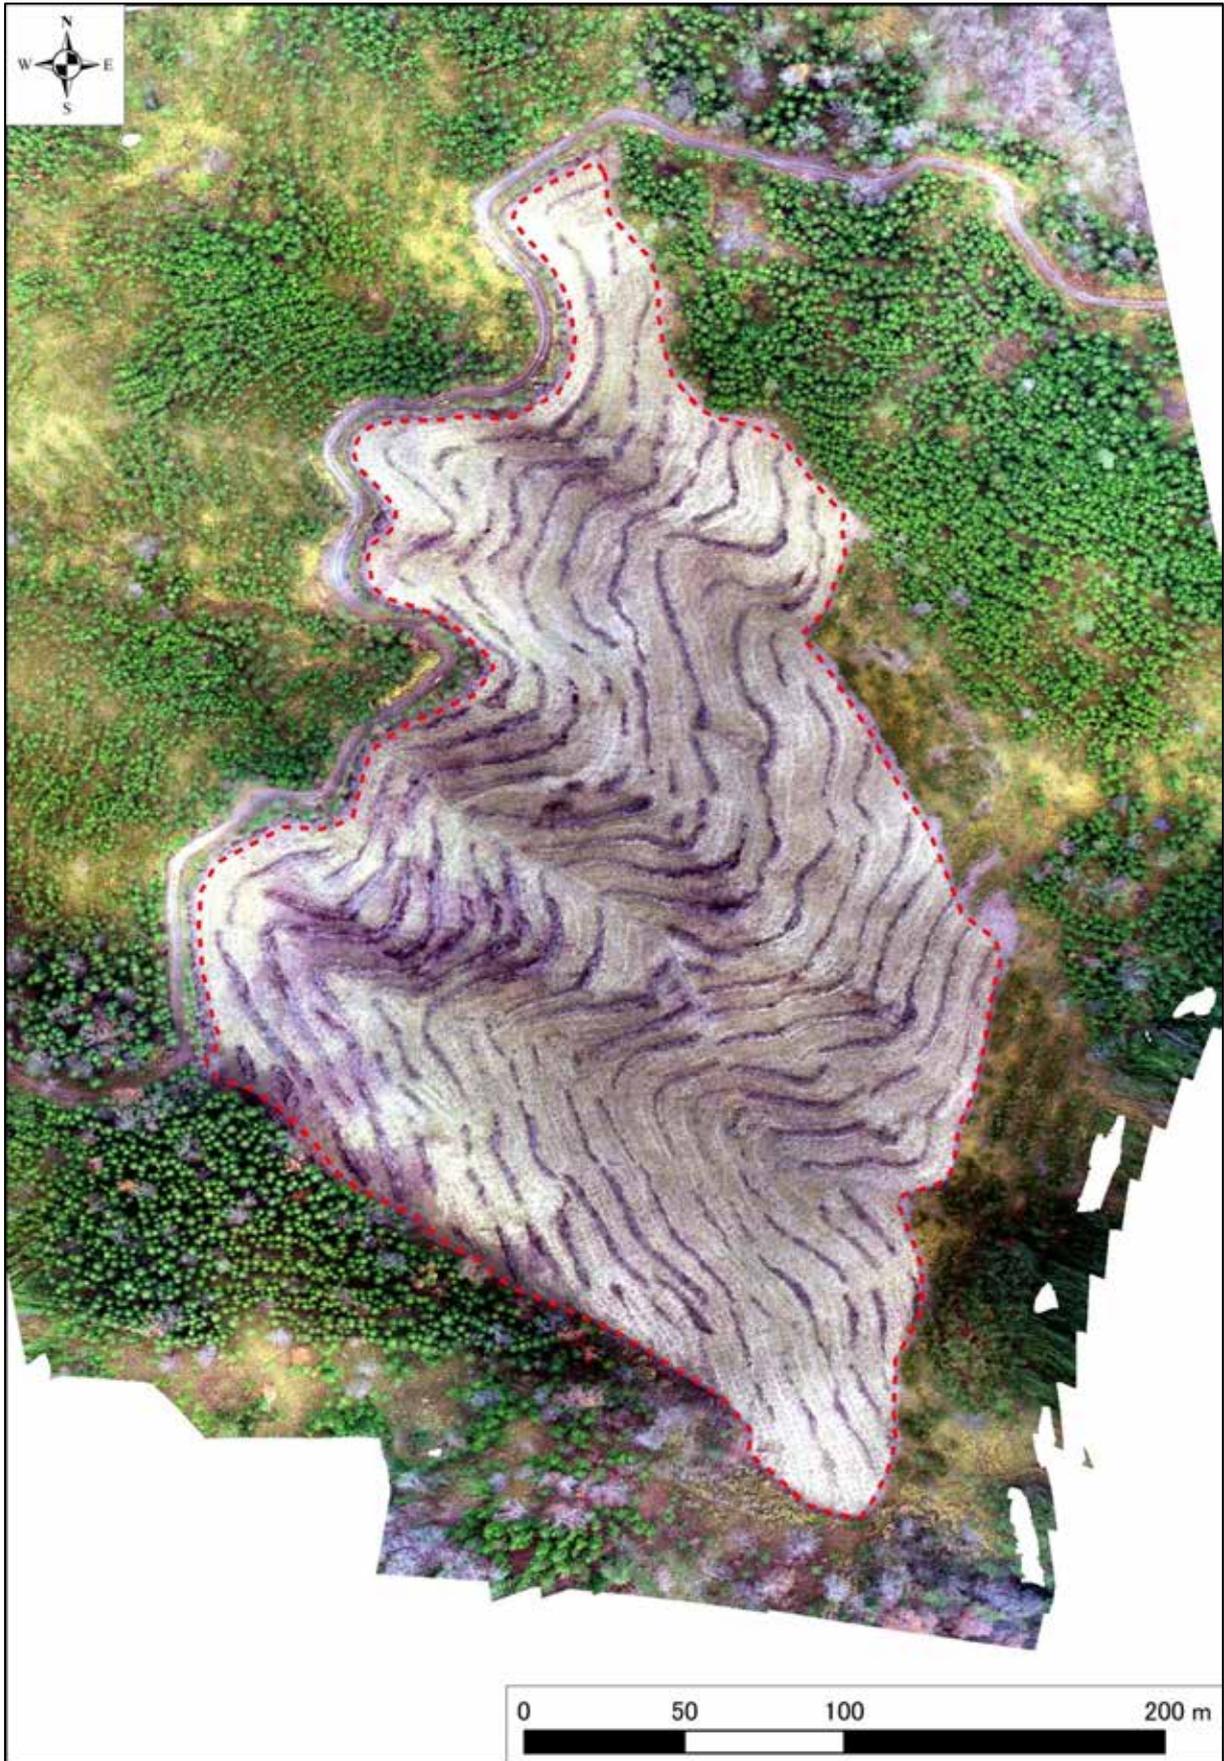
図 12 作成したオルソ画像（三宅地区）

UAV から撮影した画像から作成したオルソ画像を図 11 及び図 12 に示す。

踏査の結果、防護柵の補修が必要な箇所が夏梅地区で 23 箇所確認された。三宅地区では補修が必要な箇所は確認されなかった。

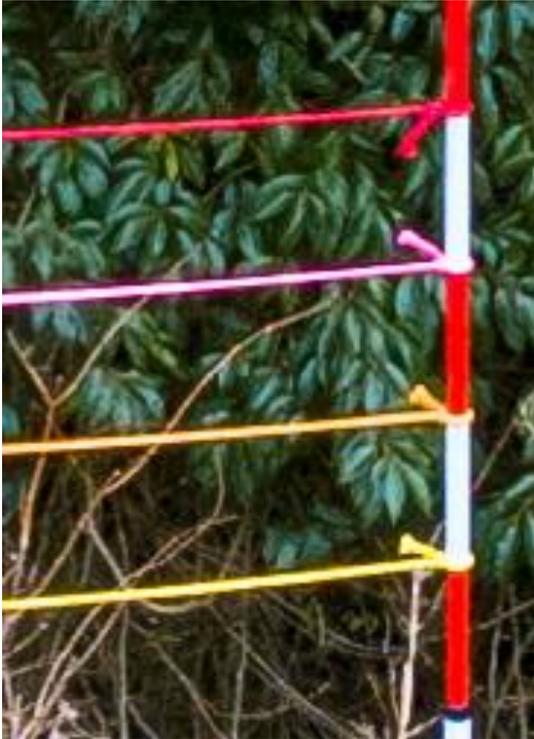
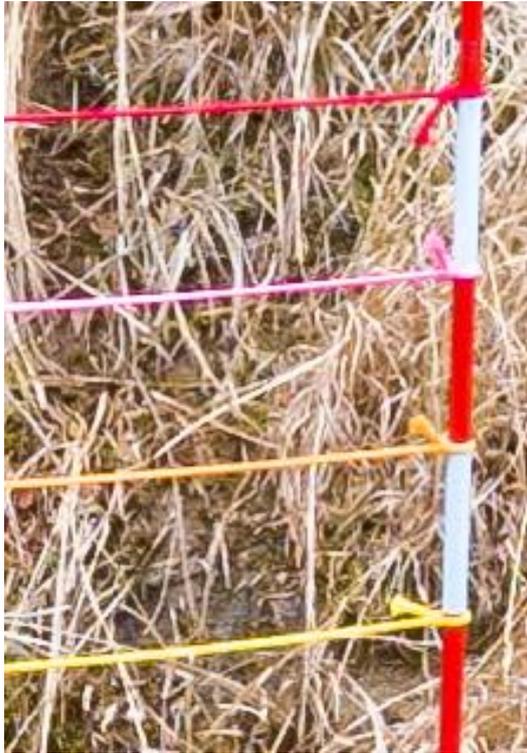
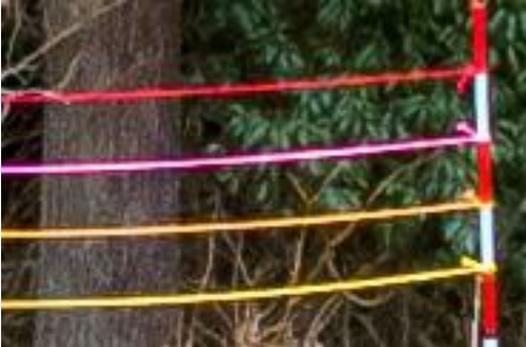
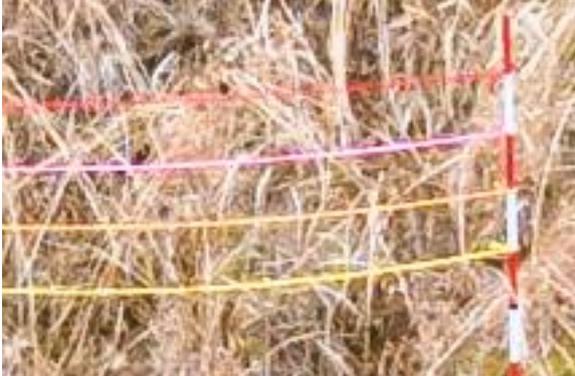
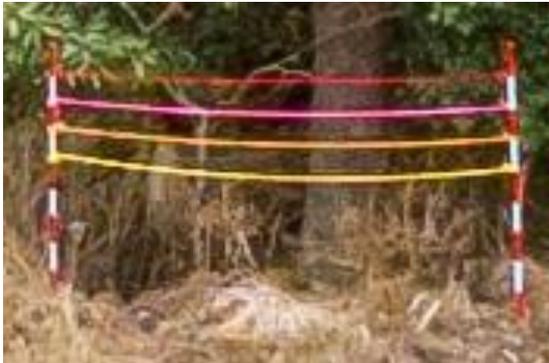
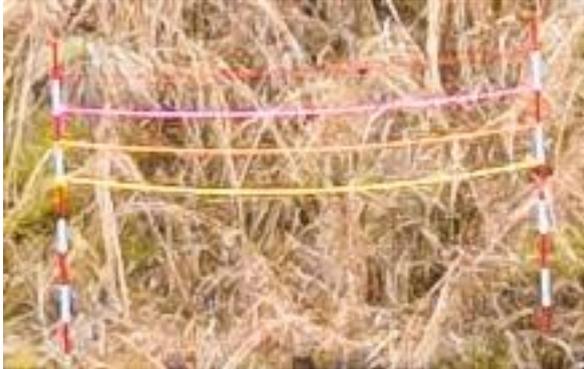
写真9 赤色系統における距離別の紐の見え方

背景が森林である場合と草地である場合の 2 パターンを想定し、10m 離れて撮影した場合、30m 離れて撮影した場合、50m 離れて撮影した場合の画像を比較した（写真 9～12）。

その結果、赤色系統ではピンク、オレンジ、黄色が、無彩色系統では銀や白が、茶色系統では薄緑色が、青色系統では薄紫色と水色が 50m 離れても確認することができた。特に白に近い薄い色が識別しやすいという傾向がみられた。
