(2) 現場番号 愛媛 214

(3) 現場番号 愛媛 232

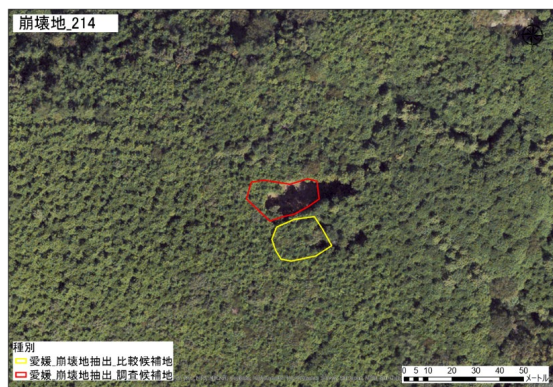
災害後オルソ

**崩壊・根系)** 現地調査の崩壊深度から 1~1.5m 程度と想定される。根の伸長は 0.5m 程度である。土検棒では薄くしか測定されないのは、レキが表土直下の土壌中に含まれているからである。

**森林・施業)** 森林簿に施業の記述なし。林内も植栽当時の配列がほぼ残り、密度が高く暗い森林である。20 年生までに除伐を 1 回程度行った可能性はある。

2,500 本/ha 相当で LP の値と大きく異なる。樹冠がうっ閉していることなどから劣勢木などが航空 LP では抽出できなかった可能性が高い。

**その他)** 間伐していない壮齢林であるといえる。

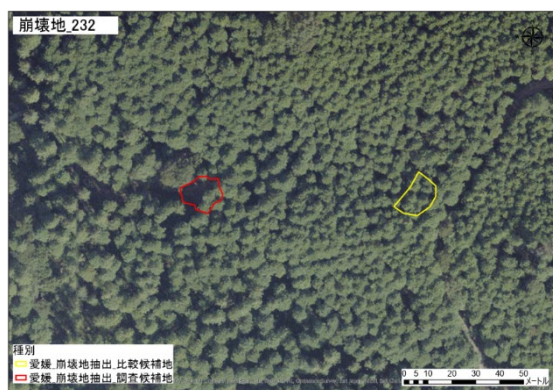
災害後オルソ

**崩壊・根系)** 現地調査の崩壊深度から 1~1.5m 程度と想定される。根の伸長は 0.6m 程度である。土検棒では薄くしか測定されないのは、レキが表土直下の土壌中に含まれているからである。

**森林・施業)** 51 年生のヒノキ林である。森林簿に 2008 年の施業とあるが、それ以前の施業は記録されていない。災害時に施業後 10 年経過している。森林作業道も残り、林分には切株もあり施業は適宜行われていると想定される。現地では 1,380 本/ha、LP では 900 本/ha 相当と他と同様に航空 LP の値が低くでる。施業後 10 年以上たち、樹冠が閉塞してきているためと想定される。また、下層植生(低木)がよく生育していることも関係していると考えられる。

**その他)** 崩壊地の辺りは谷に近く、土壌も湿潤であった。
