### 「山地災害箇所緊急調査」

## 1. 令和元年房総半島台風（千葉県）

## 1. 1 緊急調査報告書

台風第 15 号の森林被害等の学識経験者による緊急調査について（概要）

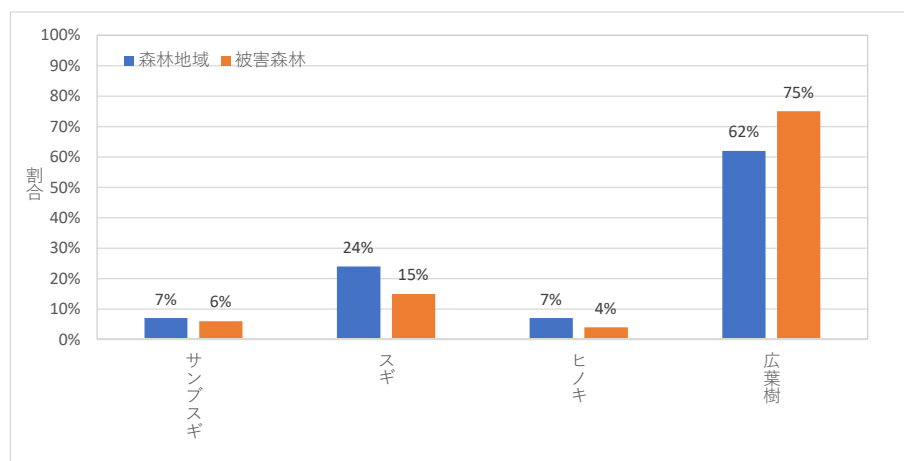
図 1-1 樹種別被害森林等のメッシュ数の割合

図 1-1 より、森林地域内に見られる樹種は広葉樹が最も多く、メッシュ数割合は 62%であった。次いで、スギが 24%、サンプスギとヒノキは 7%であった。一方、被害森林では広葉樹が最も多く、メッシュ数割合は 75%であった。次いで、スギが 15%、サンプスギが 6%、ヒノキは 4%であった。

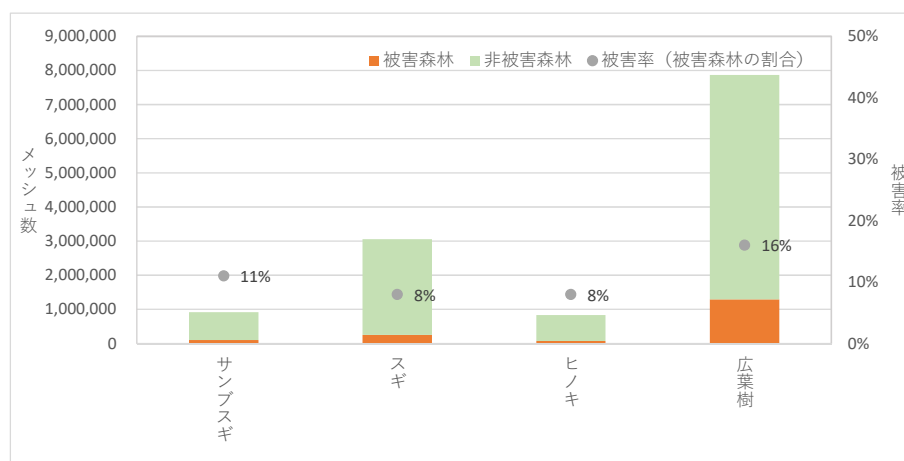
図 1-2 樹種別被害森林等のメッシュ数及び被害率

次に、図 1-2 に示した樹種ごとの被害率は、広葉樹が最も高く 16%であった。次いで、サンプスギが 11%、スギ、ヒノキがそれぞれ 8%であった。

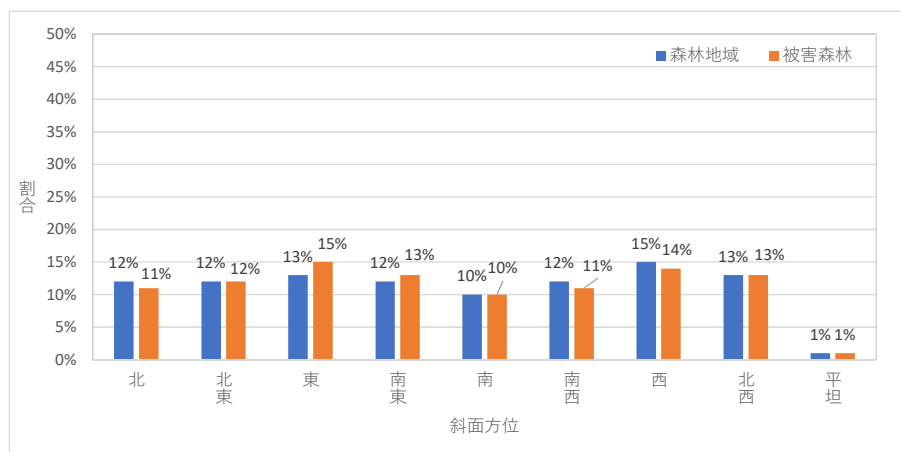
図 1-3 斜面方位別被害森林等のメッシュ数の割合

図 1-3 より、森林地域内の斜面方位は西向き斜面が最も多く、メッシュ数割合は 15%であった。また平坦地以外では南向き斜面が最も少なく、メッシュ数割合は 10%であった。一方、被害森林では東向き斜面が最も多く、メッシュ数割合は 15%であった。また南向き斜面が最も少なく、メッシュ数割合は 10%であった。

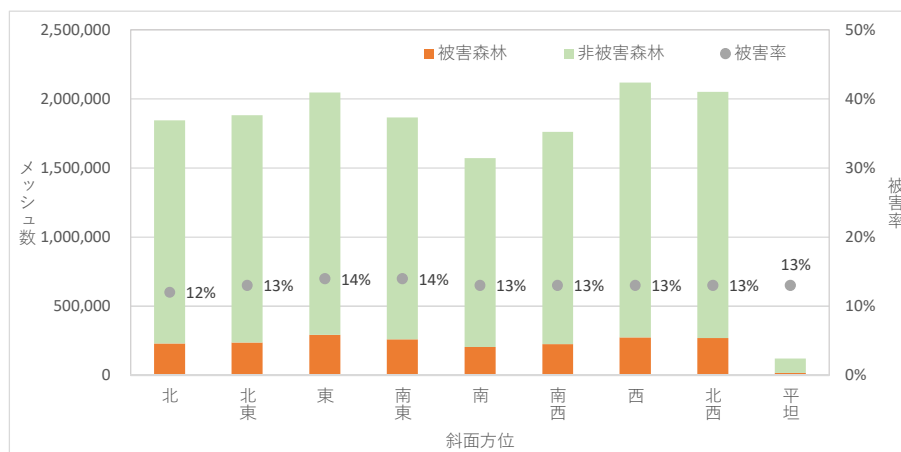
図 1-4 斜面方位別被害森林等のメッシュ数及び被害率

次に、図 1-4 に示した斜面方位別の被害率は、東～南東向き斜面が最も高く 14%であり、その他の斜面方位では 12～13%であった。

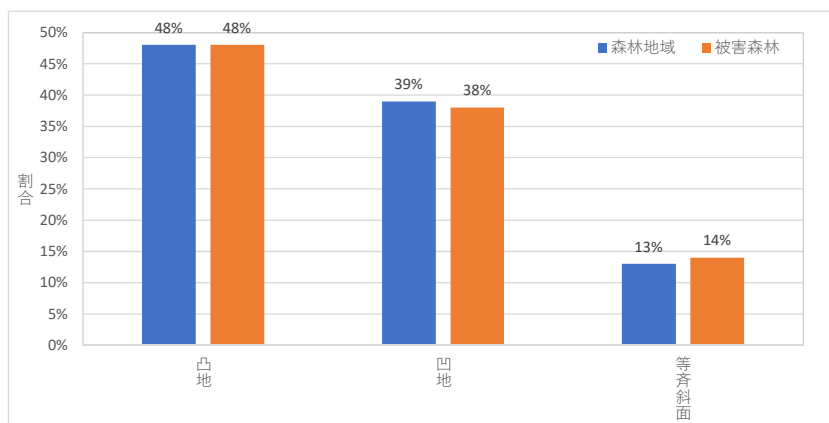
図 1-6 横断面形別被害森林等のメッシュ数の割合

図 1-6 より、森林地域内の横断面形は凸地が最も多く、メッシュ数割合は48%であった。また等斉斜面が最も少なく、メッシュ数割合は13%であった。一方、被害森林においても凸地が最も多く、メッシュ数割合は48%であった。また森林地域と同じく等斉斜面が最も少なく、メッシュ数割合は14%であった。

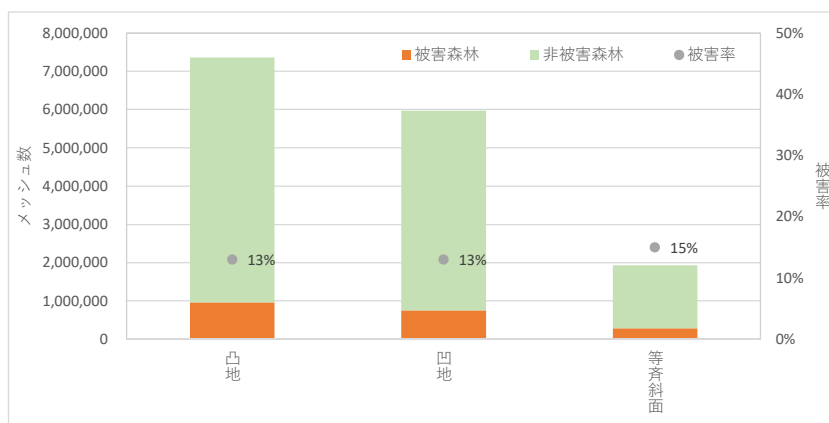
図 1-7 横断面形別被害森林等のメッシュ数及び被害率

次に、図 1-7 に示した横断面形別の被害率は、等斉斜面が最も高く15%であり、凸地及び凹地ではそれぞれ13%であった。

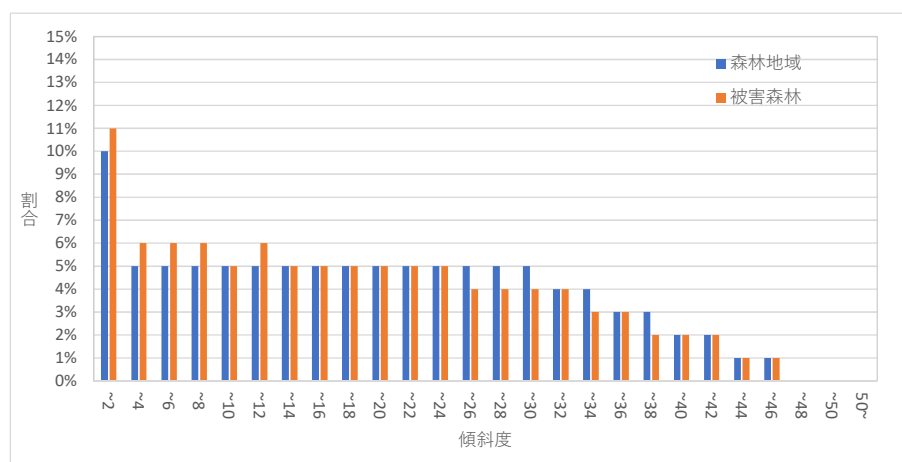
図 1-8 傾斜度別被害森林等のメッシュ数の割合

図 1-8 より、森林地域内の傾斜度は2°以下が最も多く、メッシュ数割合は10%であった。また42°より大きい傾斜度が最も少なく、メッシュ数割合は1%以下であった。一方、被害森林においても2°以下が最も多く、メッシュ数割合は11%であった。また42°より大きい傾斜度が最も少なく、メッシュ数割合は1%以下であった。

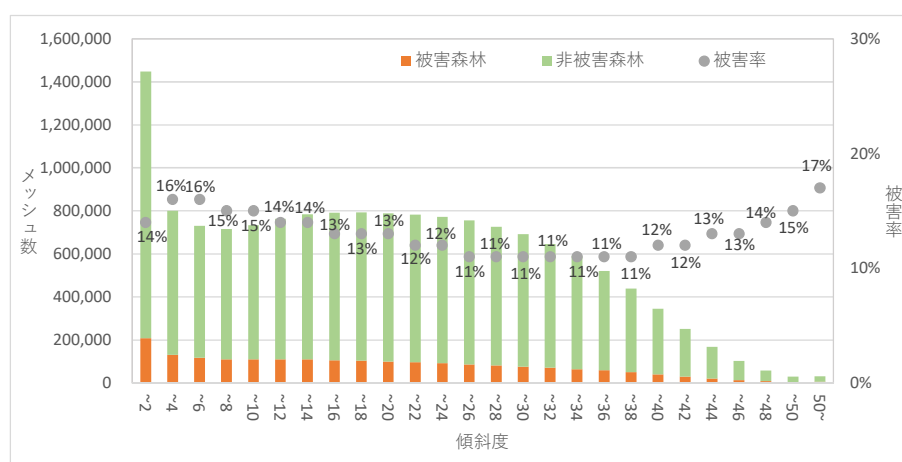
図 1-9 傾斜度別被害森林等のメッシュ数及び被害率

次に、図 1-9 に示した傾斜度別の被害率は、2°～6°以下及び50°より大きい傾斜度が最も高く、サンプル数に違いがあるため直接比較はできないが、2°～6°が16%、50°より大きい傾斜度が17%であった。その他の6°～38°の区間では、傾斜度が急になるほど被害率が漸減する。

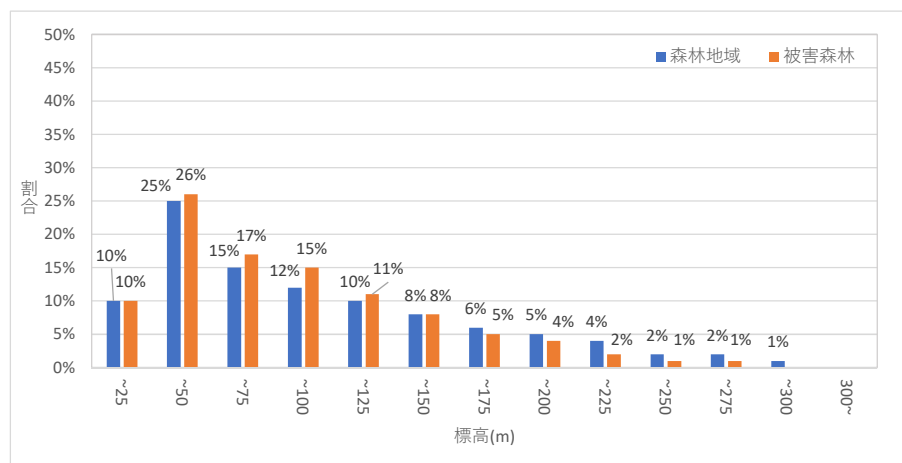
図 1-10 標高別被害森林等のメッシュ数の割合

図 1-10 より森林地域内の標高は、25～50m以下が最も多く、メッシュ数割合は25%であった。また275mより高い標高が最も少なく、メッシュ数割合は1%以下であった。一方、被害森林においても25～50m以下が最も多く、メッシュ数割合は26%であった。また225mより高い標高が最も少なく、メッシュ数割合は1%以下であった。

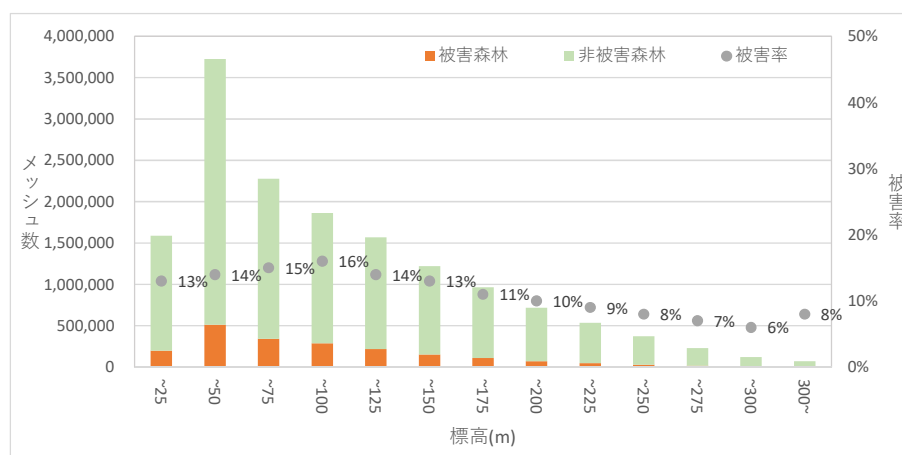
図 1-11 標高別被害森林等のメッシュ数及び被害率

次に、図 1-11 に示した標高別の被害率は、75m～100m以下が最も高く16%であり、その他の階級では、6～15%であった。

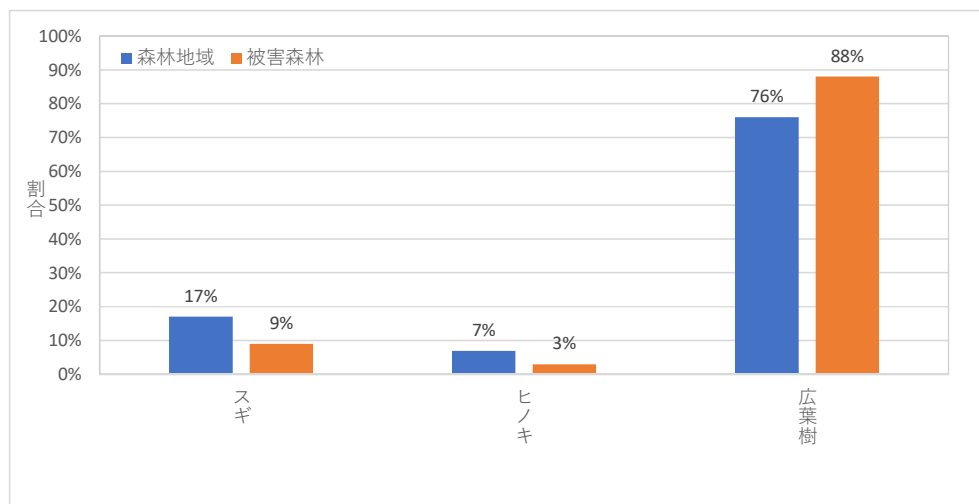
図 1-12 樹種別被害森林等のメッシュ数の割合（富津市）

図 1-12 より、森林地域内に見られる樹種は広葉樹が最も多く、メッシュ数割合は 76%であった。次いで、スギが 17%、ヒノキは 7%であった。一方、被害森林では広葉樹が最も多く、メッシュ数割合は 88%であった。次いで、スギが 9%、ヒノキが 3%であった。

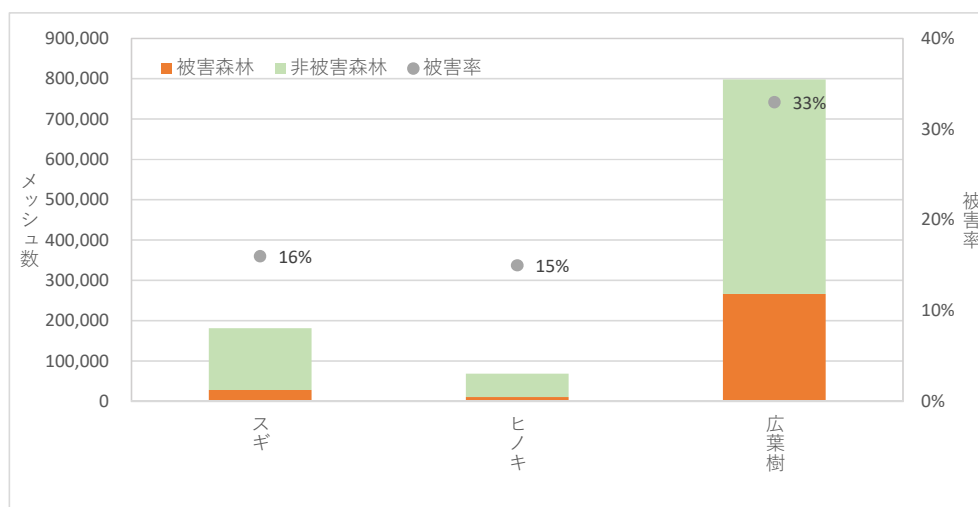
図 1-13 樹種別被害森林等のメッシュ数及び被害率（富津市）

次に、図 1-13 に示した樹種ごとの被害率は、広葉樹が最も高く 33%であった。次いで、スギが 16%、ヒノキが 15%であった。

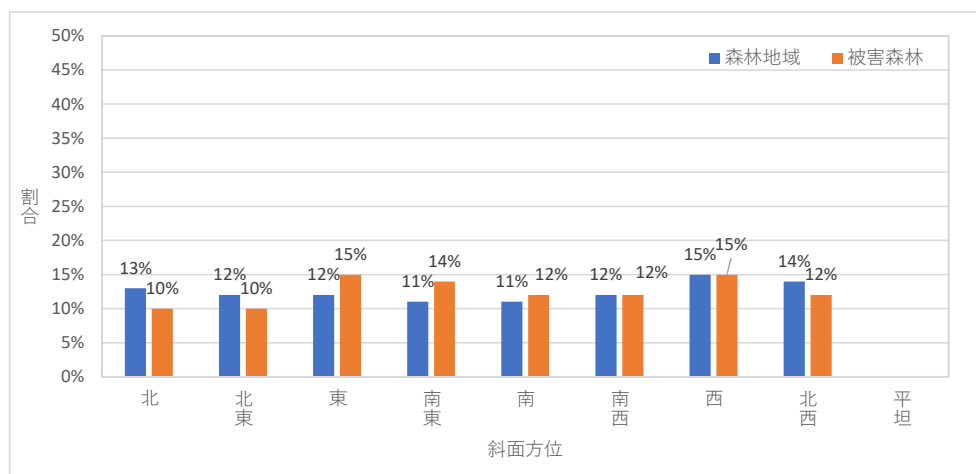
図 1-14 斜面方位別被害森林等のメッシュ数の割合（富津市）

図 1-14 より、森林地域内の斜面方位は西及び北西向きが最も多く、メッシュ数割合は 14～15%であった。また南及び南東向きが最も少なく、メッシュ数割合は 11%であった。一方、被害森林では東及び西向き斜面が最も多く、メッシュ数割合は 15%であった。また北及び北東向き斜面が最も少なく、メッシュ数割合は 10%であった。

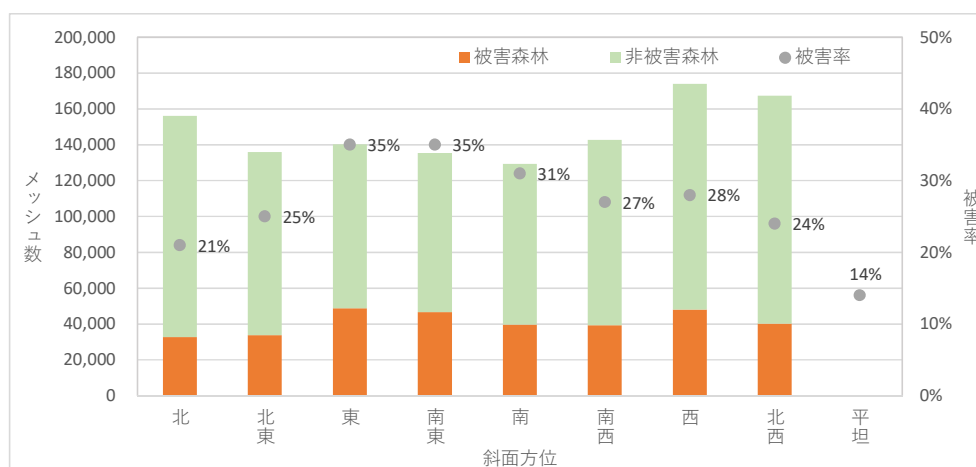
図 1-15 斜面方位別被害森林等のメッシュ数及び被害率（富津市）

次に、図 1-15 に示した斜面方位別の被害率は、東～南東向き斜面が最も高く 35%であり、次いで南向き斜面が 31%、西向き斜面で 28%、南西向き斜面で 27%であった。北向き及び北東、北西向き斜面の被害率は、東～南～西向き斜面と比べて被害率は低かった。

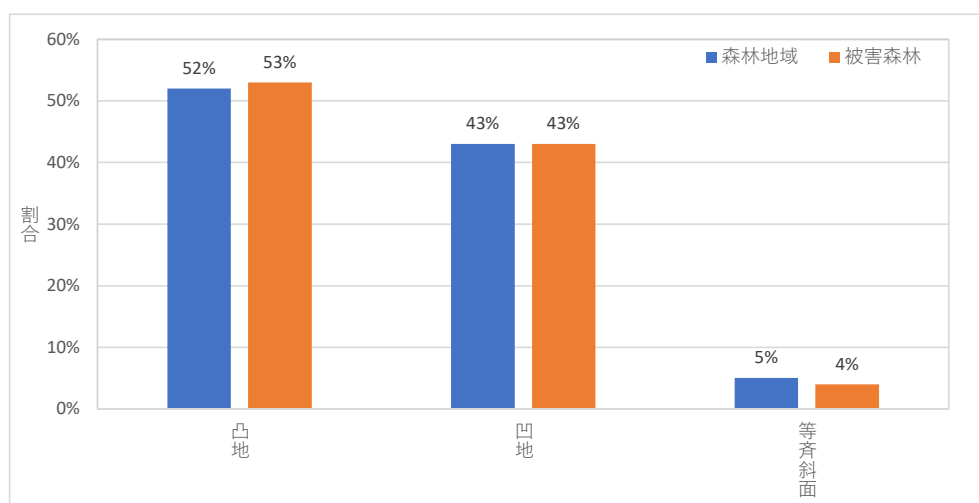
図 1-16 横断面形別被害森林等のメッシュ数の割合（富津市）

図 1-16 より、森林地域内の横断面形は凸地が最も多く、メッシュ数割合は 52%であった。また等斉斜面が最も少なく、メッシュ数割合は 5%であった。一方、被害森林においても凸地が最も多く、メッシュ数割合は 53%であった。また森林地域と同じく等斉斜面が最も少なく、メッシュ数割合は 4%であった。

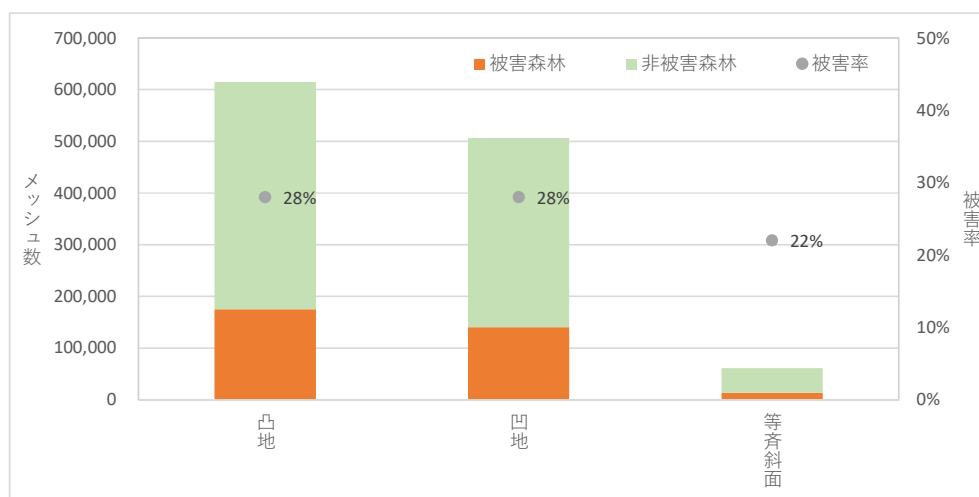
図 1-17 横断面形別被害森林等のメッシュ数及び被害率（富津市）

次に、図 1-17 に示した横断面形別の被害率は、凸地及び凹地が最も高く 28%であり、等斉斜面は 22%であった。

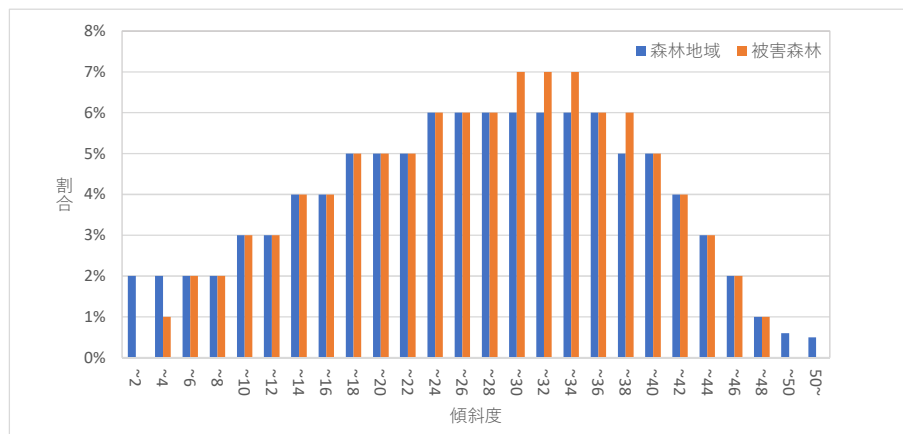
図 1-18 傾斜度別被害森林等のメッシュ数の割合（富津市）

図 1-18 より、森林地域内の傾斜度は22~36°が最も多く、メッシュ数割合はそれぞれ6%であった。また8°以下及び44°より大きい傾斜度が最も少なく、メッシュ数割合はそれぞれ2%以下であった。一方、被害森林においても28~34°が最も多く、メッシュ数割合はそれぞれ7%であった。また8°以下及び44°より大きい傾斜度が最も少なく、メッシュ数割合はそれぞれ2%以下であった。

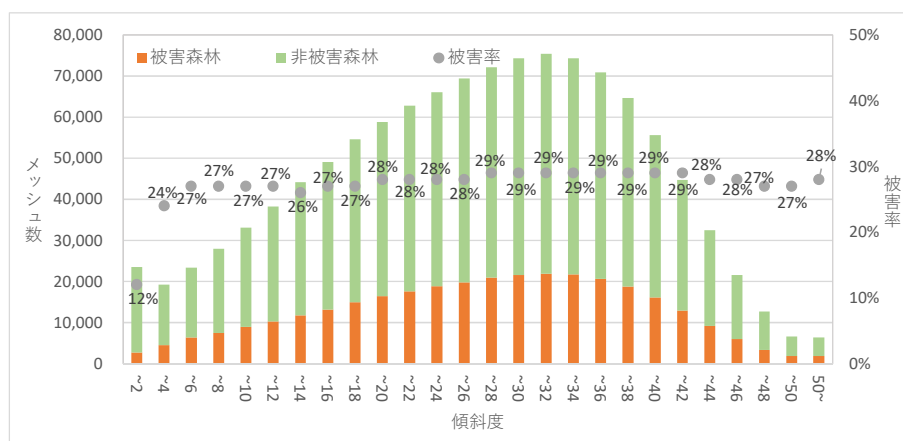
図 1-19 傾斜度別被害森林等のメッシュ数及び被害率（富津市）

次に、図 1-19 に示した傾斜度別の被害率は、2°以下が最も低く12%であった。また26~42°が最も高く29%であり、その他の2~24°以下及び42°より大きい傾斜度は、24~28%であった。

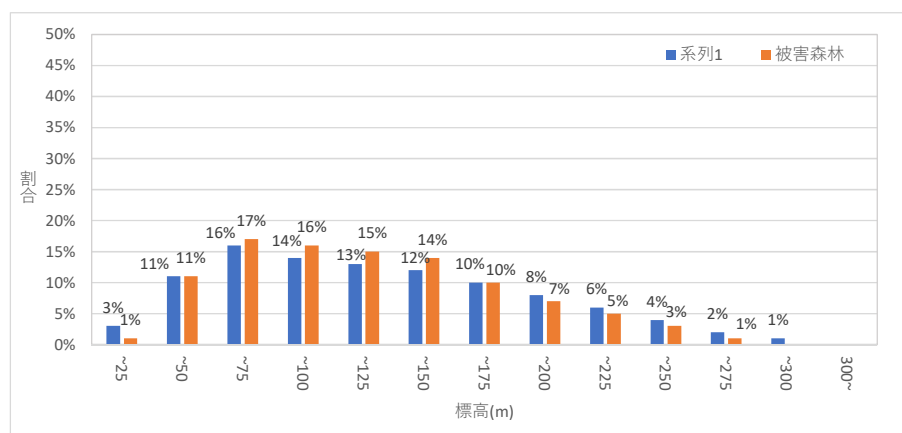
図 1-20 標高別被害森林等のメッシュ数の割合（富津市）

図 1-20 より森林地域内の標高は50～75m以下が最も多く、メッシュ数割合は16%であった。また275mより高い標高が最も少なく、メッシュ数割合は1%以下であった。一方、被害森林においても50～75m以下が最も多く、メッシュ数割合は17%であった。また250mより高い標高が最も少なく、メッシュ数割合は1%以下であった。

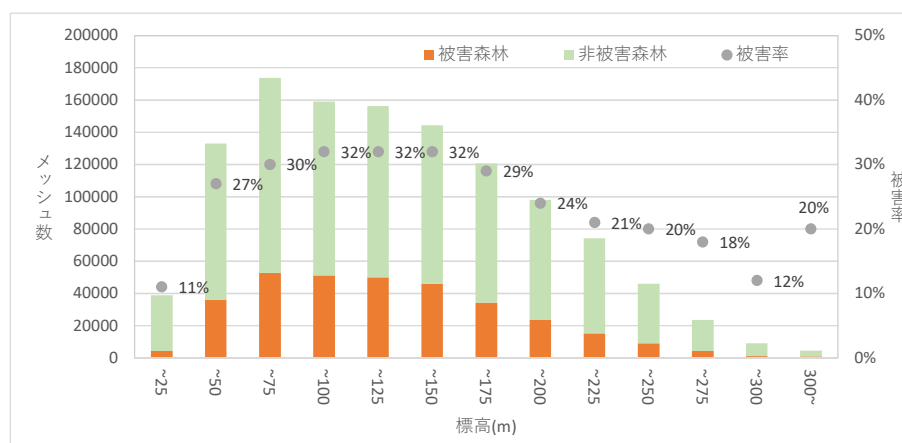
図 1-21 標高別被害森林等のメッシュ数及び被害率（富津市）

次に、図 1-21 に示した標高別の被害率は、75～150m以下が最も高く32%であり、次いで50～75m以下が30%、150～175m以下で29%であった。なお、300mより高い標高で被害率が上昇しているのは、もとのサンプル数が少ないことが影響していると考えられる。
