(4) 現場番号 1001

広島 民有林

(5) 現場番号 119

広島 民有林 現地見学会にて立ち寄り

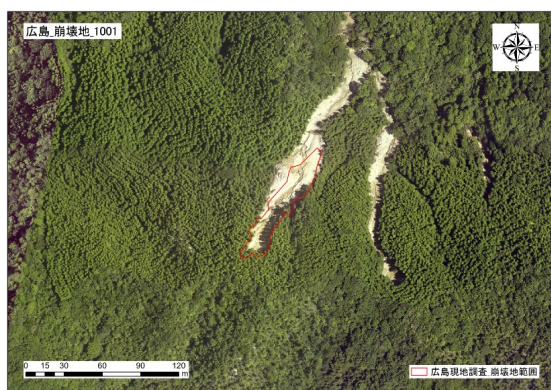
災害後オルソ

**崩壊・根系)** 現地調査の崩壊深度から 1m 程度と想定される。21 年生と若い。根の伸長は 0.6m 程度である。土質は、国有林と異なりマサ土である。

**森林・施業)** 森林簿から、施業は確認されない。また、切株等もないことから、植栽当初の密度を保っていると考えられる。植栽配列なども含めて調査すると立木密度は 3,000 本/ha 相当である。民有林の森林簿から、施業を整理することは困難であり正確な情報は所有者にヒアリングしなければならない。

LP との立木密度の差は非常に多い。これは、樹冠がうっ閉していること、などから劣勢木などが航空 LP では抽出できなかった可能性が高い。

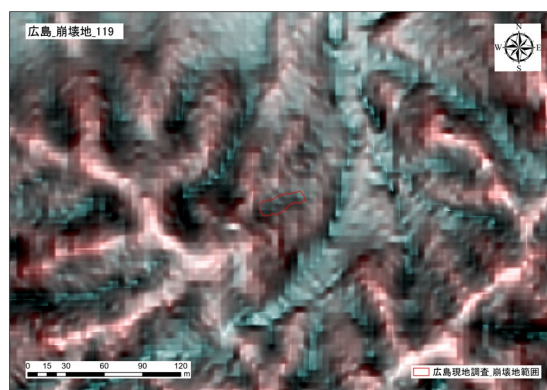
微地形図 (災害前)

**崩壊・根系)** 現地調査の崩壊深度から 1m 程度と想定される。林齢は 21 年生と若い。根の伸長は 0.3m 程度と浅い。土質は、国有林と異なりマサ土である。

**森林・施業)** 森林簿には施業と記述されているが、切株等もないことから下刈り程度と考えられ密度管理を実施した様子はない。そのため植栽当初の密度を保っていると考えられる。植栽配列なども含めて調査すると立木密度は 3,000 本/ha 相当である。民有林の森林簿から、施業を整理することは困難であり正確な情報は所有者にヒアリングしなければならない。

LP との立木密度の差は非常に多い。広葉樹も混じり樹冠を構成していることから、ヒノキの樹冠が読み取れなかったと思われる。
