# B-1-1

| 流域名：安平川 B-1-1 | |

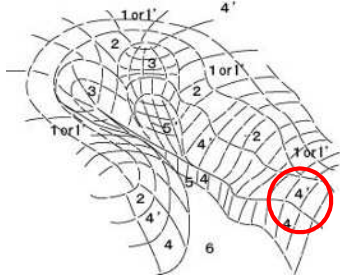
| <p>崩壊様式：テフラの崩壊</p> <p>傾斜 30° を境界とした遷急線上部の緩斜面に En-a が約 1.0m 堆積しており、舟状に崩壊が発生している。傾斜 35° 以上となっている谷壁下部斜面ではテフラの堆積がみられず、主な土砂供給源は上部緩斜面に限られる。</p> | <p>1 崩壊地全景</p> |

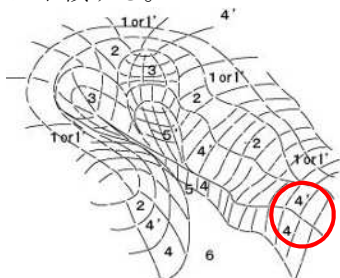
| 崩壊地番号：5 | エリア：1 |

| <p>崩壊様式：テフラの崩壊</p> <p>谷頭部の開析が未発達な緩斜面で碗状に崩壊している。手前の谷壁斜面の崩壊は谷頭部の崩壊と比較して土量が少ない。崩壊土砂は樹枝状に堆積する。</p> | <p>1 崩壊地全景</p> |

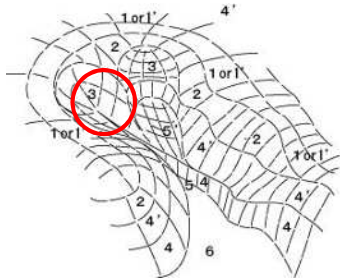
| 崩壊地番号：9 | エリア：1 |

| <p>崩壊様式：テフラの崩壊</p> <p>谷頭部のやや開析された斜面で碗状に崩壊しており、崩壊土砂が樹枝状に堆積する。崩壊地中央部にはガリーが発達し、礫状になった砂泥基盤岩が底部に堆積する。</p> | <p>1 崩壊地全景</p> |

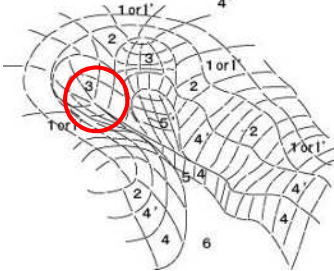
| <p>崩壊様式：テフラの崩壊</p> <p>崩壊地内はわずかに凹地状を呈しているため崩壊頭部の輪郭は曲線的。崩土は完落しており、遷急線上部斜面ではガリーの発達は見られないが、傾斜 <math>35^{\circ}</math> 以上の下部斜面では数条のガリーが合流し基岩の侵食が急激に深くなる。</p> | <p>1 崩壊地全景</p> |

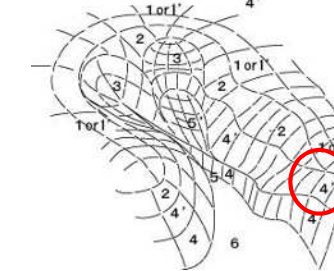
| 崩壊地番号：13 | エリア：2 |

| <p>崩壊様式：テフラの崩壊</p> <p>明瞭に切り込む細い谷に面する斜面だが崩壊斜面自体は開析が進んでいない平滑面に位置する。崩壊後の地内はガリーが進行し、床部には塊状となった基盤岩が堆積する。</p> | <p>1 崩壊地全景</p> |

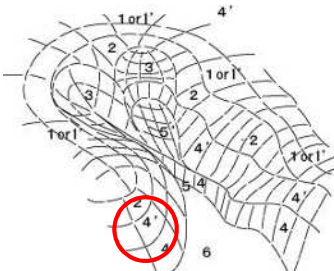
| <p>崩壊様式：表層崩壊</p> <p>テフラの堆積が見られない斜面で発生した表層崩壊。本崩壊の周辺は遷急線下部に傾斜 <math>35^{\circ}</math> 以上の V 字谷を持つ斜面が分布しており、テフラの堆積はあまり見られず崩壊土砂量は少ない。周辺にも同様の崩壊が分布するが群発的ではなく規模も小さい。</p> | <p>1 崩壊地全景</p> |

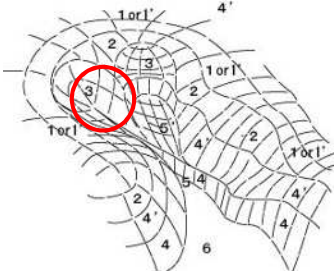
| 崩壊地番号：4 | エリア：2 |

| <p>崩壊様式：テフラの崩壊</p> <p>緩斜面でテフラが厚く堆積しており、谷頭および両岸斜面が尾根直下から軒並み崩壊している。滑落崖頭部で崩壊が連結し、荒廃範囲は一带に広がり樹枝状の崩壊群を形成している。</p> | <p>1 崩壊地全景</p> |

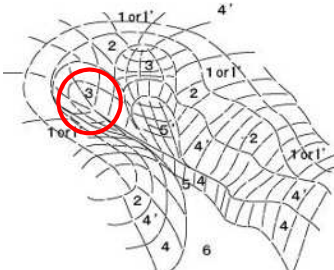
| <p>崩壊様式：テフラの崩壊</p> <p>開析が未発達な平滑斜面において舟状の崩壊地を形成する典型例である。尾根平坦部を除くテフラ堆積箇所が全て滑落している。崩壊跡地内は一面に褐色を呈しており、En-a/Ta-d 層の卓越地であることを示唆している。</p> | <p>1 崩壊地全景</p> <p>2 崩壊地近景</p> |

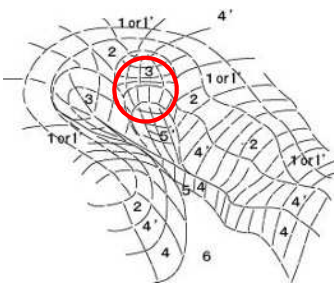
| 崩壊地番号：8 | エリア：2 |

| <p>崩壊様式：テフラの崩壊</p> <p>斜面中腹に基岩の遷急線がみられ、崩壊は基岩の傾斜変換点より上位で発生したとみられる。崩壊形状は舟状～樹枝状となっており、流域内の荒廃範囲が大規模・高密度化している。</p> | <p>1 崩壊地全景</p> |

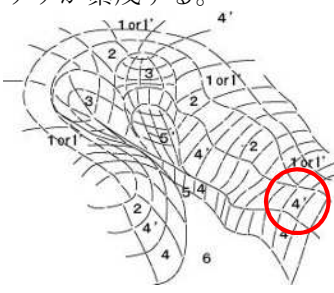
| <p>崩壊様式：テフラの崩壊</p> <p>やや凹地状の緩斜面で発生したテフラの崩壊。崩壊地末端部で土砂が河床に堆積し、湛水地を形成している。周辺の植生は、天然広葉樹（30年生）とその下層に繁茂するササが繁茂する。</p> | <p>1 崩壊地全景</p> <p>2 崩壊地末端に形成された土砂ダム</p> |

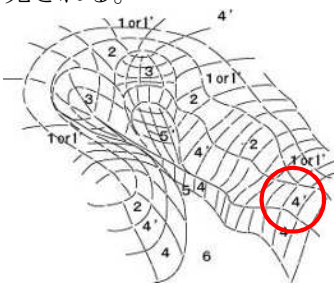
| 崩壊地番号：3 | エリア：4 |

| <p>崩壊様式：表層崩壊</p> <p>急斜面の尾根線直下に崩壊頭部を持つ。この一帯はテフラが厚く残存するが、テフラの崩壊は谷頭部に限られ、本崩壊地のような変状が散見される。</p> | <p>1 崩壊地全景</p> |

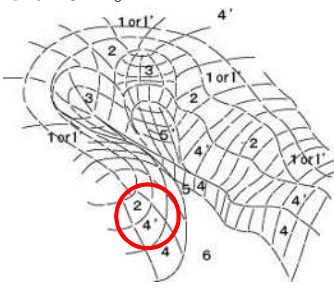
| <p>崩壊様式：表層崩壊</p> <p>テフラの堆積しない急斜面で発生した表層崩壊。傾斜 45° 以上の急斜面で表土の堆積厚も薄く、崩壊土量は少ない。基盤岩の風化砂泥互層が露出しているが、崩壊土砂内に岩屑はみられない。</p> | <p>1 崩壊地全景</p> |

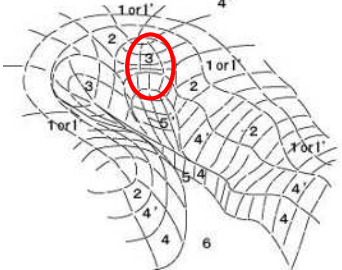
| 崩壊地番号：9 | エリア名：6 |

| <p>崩壊様式：<b>テフラの崩壊</b></p> <p>崩壊範囲は谷頭付近の緩斜面に限定されているため小規模で袋状の崩壊となる。崩土には過去のテフラ崩壊由来の二次堆積層を含む。</p> | <p>1 崩壊地全景</p> |

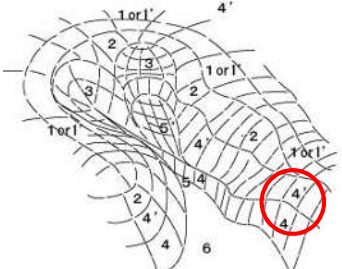
| 崩壊地番号：10 | エリア名：6 |

| <p>崩壊様式：<b>表層崩壊</b></p> <p>急斜面下部の表層崩壊。土砂量は比較的少なく、崩壊地内は基岩が露出しており、崩壊以前よりテフラの堆積はほぼ無かったとみられる。</p> | <p>1 崩壊地全景</p> |

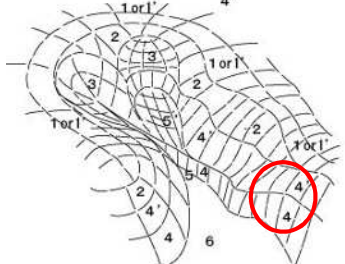
| <p>崩壊様式：テフラの崩壊</p> <p>崩壊地周辺の地形は、上流へ進むにつれて谷の下刻が深くなり 20～30° の浅い凹地形の下部で谷壁斜面がみられるようになる。崩壊頭部は遷急線直下で稜線に沿って連続しており、崩壊形状は舟状に幅広となっている。</p> <p>滑落崖で確認できるテフラ堆積は 140～160cm 程度であり、厚い Ta-d 層と En-a 二次堆積物からなるが、混在しており明確な判別は困難。すべり面とみられる軽石質粘性土は灰色に変色しており、鉄分の溶脱が確認される。土砂の舌部断面は Ta-d を含む初生の崩壊土砂の上に、Ta-C 以浅のテフラを多く含む土砂が複数回にわたって被覆している。</p> <p>北側の溪流との合流部で湛水しているが、溪流出口までは土砂は流出していないが、2つの合流部付近で土砂による自然ダムが形成されている。</p> | |

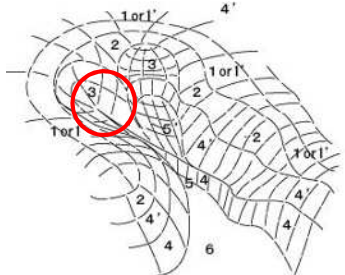
| 崩壊地番号：2 | エリア：7 |

| <p>崩壊様式：テフラの崩壊</p> <p>崩壊地斜面中には褐色の軽石片を含む風化 En-a 主体の粘性土がすべり面となった擦痕が確認できる。斜面基部付近では複数のガリーが合流し基盤岩が深くえぐられ、床部では砂岩頁岩露頭および礫類が確認される。</p> <p>側部のトレンチ断面では粘土層を基底部とする脱色過程(鉄の溶脱)が確認でき、黒色鉱物粒が多く含まれている。Ta-d から上位の黒ボクや火山灰は明瞭に確認できるが、基底部の Ta-d と En-a の間は不明瞭である。</p> | |

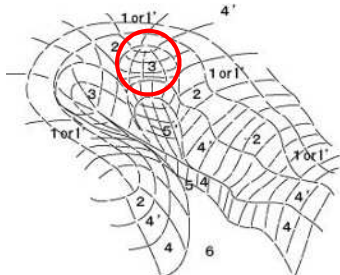
| <p><b>崩壊様式：テフラの崩壊</b></p> <p>稜線直下の遷急線部に沿って頭部が長く連続するテフラの崩壊。一部の斜面では背部も崩壊し、両翼の崩壊による尖頂状尾根が形成され鞍部となっている。</p> <p>溪流下流部に比べるとテフラ層厚は非常に薄く、En-a と Ta-d の厚さは 1m に満たない。舟状の崩壊斜面の直下には比高 10m 程度の V 字谷が形成され、基盤岩である砂岩泥岩互層が両岸に確認できる。ガリー発達が著しく、緩斜面部で合流して下刻が拡大し、基盤岩である泥岩優勢砂岩泥岩互層の礫が最大 <math>\phi=30\text{cm}</math> 程度で分布している。</p> <p>V 字谷中は全体的に暗色に風化しており、地震による崩壊の影響は受けていない印象を受ける。</p> | |
| | <p>1 崩壊地全景</p> |

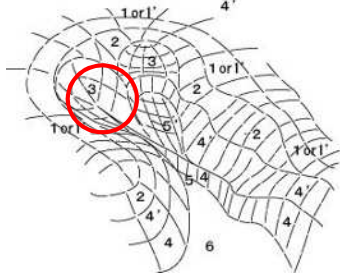
| <p><b>崩壊様式：テフラの崩壊</b></p> <p>二又の頭部を持つ、傾斜の緩い凹地形内で発生した Ta-d を主体とする軽石まじり粘性土をすべり面とするテフラの崩壊。地内の最大傾斜は <math>35^\circ</math> 程度だが、下流では土砂が滞留しているため緩傾斜となる。</p> <p>崩壊地縁辺部は Ta-c、地内は Ta-b で覆われており、凹地形内はテフラが厚く堆積しており粘土化が進行していたとみられる。</p> <p>末端土砂からは湧水に鉄皮膜の流出が顕著であり酸化鉄の沈殿も進んでいる。</p> | |
| | <p>1 崩壊地全景</p> |

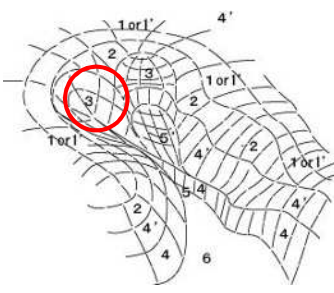
| <p>崩壊様式：テフラの崩壊</p> <p>傾斜の緩い凹地形内で発生した。Ta-d を主体とする軽石まじり粘性土をすべり面とするテフラの崩壊。Ta-d とその上位が明瞭に確認でき、Ta-d の直下には暗灰色の軽石まじり粘性土がみられる。</p> <p>従来地形も尾根直下に谷頭をもつ凹地形で、凹地形内にテフラが厚く堆積しており、かつ集水地形であることがわかる。</p> <p>谷出口の不安定土砂は1.0m以上の厚さで堆積している。</p> | |
| | <p>1 崩壊地全景（対岸斜面から望む）</p> |

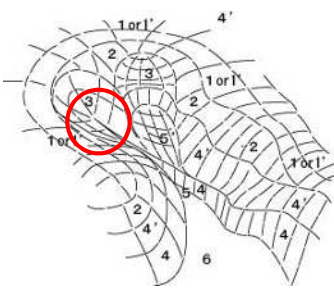
| <p>崩壊様式：テフラの崩壊</p> <p>傾斜の緩い（最大 30° 程度）凹地形内で起きた Ta-d を主体とする軽石まじり粘性土をすべり面とするテフラの崩壊。従来地形も尾根直下に谷頭をもつ凹地形で、その凹地形内に Ta-d を主体とするテフラが厚く堆積しており、かつ集水地形であることがわかる。崩壊時は Ta-d もしくは軽石混在土を起因として発生したと考えられる。凹地形内の土砂発生量が多いが、尾根状斜面などでは表層のみの崩壊。</p> | |
| | <p>1 対岸から見る崩壊地全景</p> |

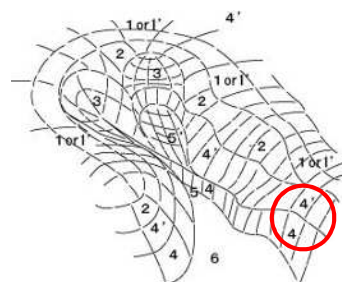
崩壊地番号：1

崩壊様式：表層崩壊

尖頭尾根直下の斜面に頭部を持つ崩壊。土砂は溪床に至らず斜面中腹に滞留している。

復旧林道の直下の滞留土砂には多くの頁岩露頭が確認され、テフラ堆積厚は僅かである。傾斜約  $40^\circ$  の斜面を成す基盤岩の新第三紀砂岩泥岩互層は風化により節理が発達している。

林道の復旧工事のため滑落崖は切土してあるが、約 1.5m のテフラ・黒ボク層の直下に風化した頁岩露頭が確認できる。

1 崩壊地頭部

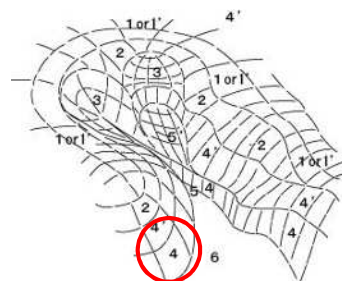
崩壊地番号：2

崩壊様式：表層崩壊

風化した岩盤露頭で発生した表層崩壊。溪流の傾斜は緩く、約 20m 程度の床谷が発達している。両溪岸は  $40^\circ$  以上の急崖が多く、周辺で見られる崩壊は岩盤の表層崩壊が主体となる。谷合流部の凸部斜面ではトップリングに近い崩壊形態になる。

溪流河床部にも露頭が確認されており、側刻が進行しているため、両崖斜面が急 ( $40^\circ$  以上) であることがわかる。

1 対岸から見る崩壊域全景

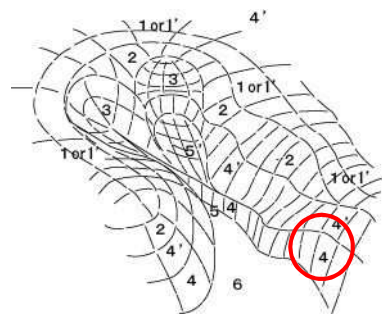
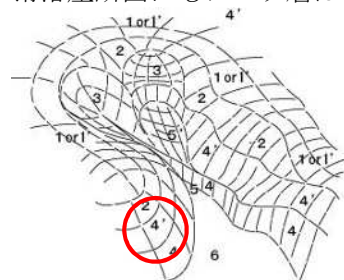
| <p>崩壊様式：岩盤崩落</p> <p>渓流出口の凸形斜面で崩壊が発生している。20 m以上の滑落崖を形成し、ややトップリング気味に岩盤が崩落している。斜面直下には岩塊と砂礫による崖錐斜面が形成されている。</p> <p>滑落崖断面にわずかにテフラ層は確認できるが1mに満たない。</p> | <p>1 崩壊地全景</p> <p>2 崖錐部の状況</p> |

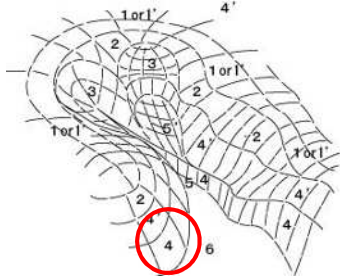
| 崩壊地番号：3 | エリア：9 |

| <p>崩壊様式：表層崩壊</p> <p>テフラ層直下の風化泥岩中で発生した崩壊斜面長約 15m で、土砂は 10m ほど流下し林道を被覆している。岩盤層の上位には約 40cm で Ta-d が被覆されるが、岩盤境界付近は 10cm 程度の黄灰色の混在土砂からなる。</p> <p>斜面傾斜は 30° 前後で、泥岩のスレーキング著しく、崩積土の殆どが砂礫化している。</p> | |
| | <p>1 崩壊地全景</p> |

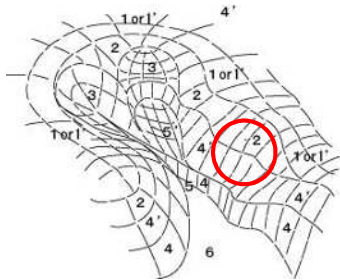
| <p>崩壊様式：テフラの崩壊</p> <p>谷地形に沿って、最大深度 3～5m 程度の厚さを持って崩壊しており、崩壊斜面中には不安定土砂の残留は無い。未崩壊斜面中にも谷落ち亀裂が断続的に分布しているが、崩壊地はいずれもテフラの崩壊である。流出した土砂が斜面中部の緩斜面域に堆積し、ガリーが進行している。</p> <p>受け盤斜面を成す砂泥互層基盤岩の上位には約 60cm のテフラおよび黒ボクが堆積する。基底部のテフラは混在土になっている。には土砂量の比較的少ない表層崩壊も隣接するため、河床付近では土砂量に対して倒木の集積が目立つ。</p> | |
| | <p>1 テフラの崩壊は 35° 以下の斜面で発生</p> |

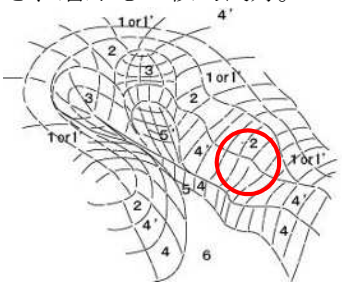
| <p>崩壊様式：岩屑の崩壊</p> <p>稜線直下の遷急部に頭部をもつ 2 つの崩壊が斜面下部で合流し、斜面下部の緩斜面で合流する。</p> <p>崩壊斜面中にも遷急線が連続しており、その下位には風化堆積岩の露頭が確認できる。縦断形状としては稜線→遷急線→遷急線→遷緩線→遷急線→溪床となっている。横断形状は上部が平坦斜面で下部方向にV字状に遷移的に深くなる。</p> <p>基盤が露出した遷急部ではボラ穴が確認され、下部でガリーが拡大しガリー底部には礫岩が混在する。斜面中腹でのやや深い碗状の崩壊の後に上部斜面表層部でのテフラ（En-a）の崩壊が発生したと考えられる。側部断面には青灰色の礫まじり粘性土上位にテフラ層理が確認でき、層序も比較的良好。</p> | <p>1 崩壊地全景</p> <p>2 ボラ近景（下部は礫岩）</p> |

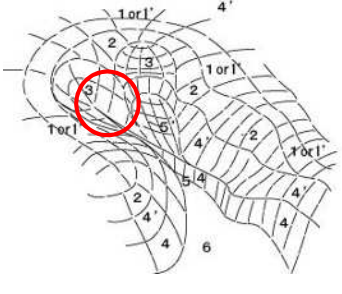
| <p>崩壊様式：テフラの崩壊</p> <p>稜線直下に頭部を持ち、堆積厚 12cm 程度の Ta-d 以浅のテフラ・黒ボク層と下部の Ta-d・En-a 混在層の境界付近で発生した凸形斜面のテフラの崩壊。</p> <p>上部の崩壊地内は 20～30° 程度だが、斜面下部の遷急線以下は基盤傾斜が 50° 以上と急なため、土砂は張り付かない。細い埋没谷を含むが崩壊地全体としては凸形斜面になり、左側部は不明瞭、右側部は谷部と合流する。基盤上部の緩斜面にはボラ穴が分布し、ガリー侵食による下刻が著しく、ガリー床部には砂泥礫岩が露出している。第三紀</p> <p>従来斜面の植生はすべて流下しており、末端付近の土砂厚は最低でも 2m 弱確認できる。</p> | <p>1 崩壊地全景</p> <p>2 滑落崖付近の風化露頭</p> |

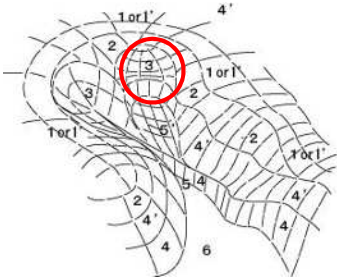
| <p>崩壊様式：<b>テフラの崩壊</b></p> <p>稜線直下の遷急線から谷壁上部斜面内でテフラの崩壊が発生している。二次堆積物が混在するためテフラの層序は不明瞭だが、斜面中は<b>Ta-d</b> が広く分布する。V字谷中の傾斜は <math>50^{\circ}</math> 前後とみられるが、凸形地形より上位は <math>30^{\circ}</math> 前後と比較的緩やか。</p> <p>地内は崩壊したテフラに覆われ不明瞭だが、凸形地形以下では基盤が露出している。</p> <p>V字谷中やガリー床部は基岩である砂泥互層が確認できるが、欠床谷となっており、土砂の滞留はない。</p> <p>下部谷壁斜面内ではガリーは発達せず、概ね植生を一部伴う従来斜面になる。一方下部遷急線上位は、崩壊土砂が被覆しておりガリーが分布する。</p> | <p>1 谷頭付近の下部谷壁斜面と上部緩斜面</p><br> <p>2 崩壊地全景</p> |

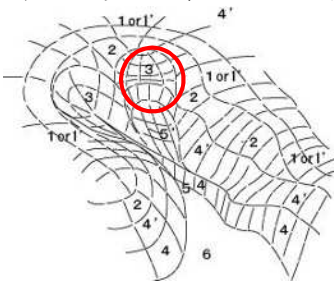
| 崩壊地番号：1 | エリア名：12 |

| <p>崩壊様式：テフラの崩壊</p> <p>一次谷谷頭部の上部緩斜面に堆積するテフラが尾根直下の遷急線を頭部として袋状に崩壊している。第三紀基盤岩が成す下部谷壁斜面は傾斜 <math>40^{\circ}</math> 以上で、テフラの堆積はみられない。</p> | |

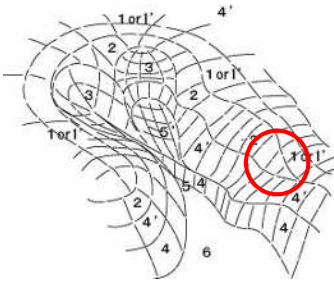
| <p>崩壊様式：岩屑の崩壊</p> <p>崩壊地頭部付近に遷急線があり、下部は崩壊で、遷急線上部から稜線直下にかけては表層崩壊を併発している。</p> <p>谷頭付近のテフラは黒ボク含めて 1m 程度であり、Ta-d が認められる。</p> <p>崩壊頭部から 6～7m 下方に明瞭な遷急遷がみられ、上は <math>30^{\circ}</math> 未満でテフラの堆積があるが、下は深く侵食された谷に面した <math>50^{\circ}</math> 以上の谷壁斜面となっておりテフラ層はみられない。</p> <p>河床の堆積土砂厚は 0.5～1.0m 程度あり、上流側は湛水しているが、大半の土砂は対岸の崩壊地から供給されたもので、本斜面の崩壊土砂は斜面下部の狭窄部で捕捉され堆積している。</p> | |
