(2) 神奈川県足柄下郡箱根町で発生した災害

災害発生箇所は、箱根町の都道沿いに発生した約0.2haの山腹崩壊地である。林道災害ではないが、直下の県道へ被害が及んだことから、林道災害であった場合に判読可能であるか検討することとする。

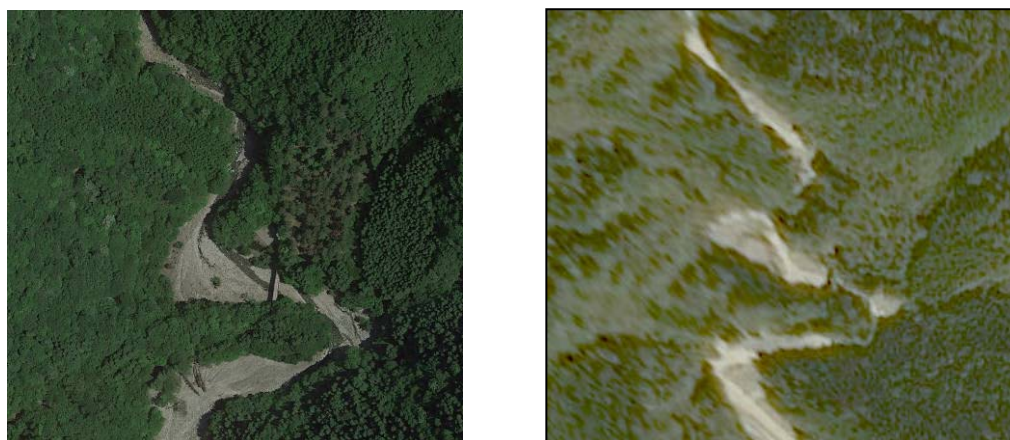
図 3-9 解像度の異なる衛星画像の比較

今回の衛星写真では、撮影角度の影響もあり、斜面部での解像度の低下が見られたが、既存のデータである Google Earth で得られる画像と比較すると、解像度の違いが明白である。

(左) Google Earth (2011 年撮影画像) と (右) Pleiades 画像の比較

よって、衛星写真を購入するときには、高解像度のものを購入するとともに、撮影角度などについても確認する必要がある。

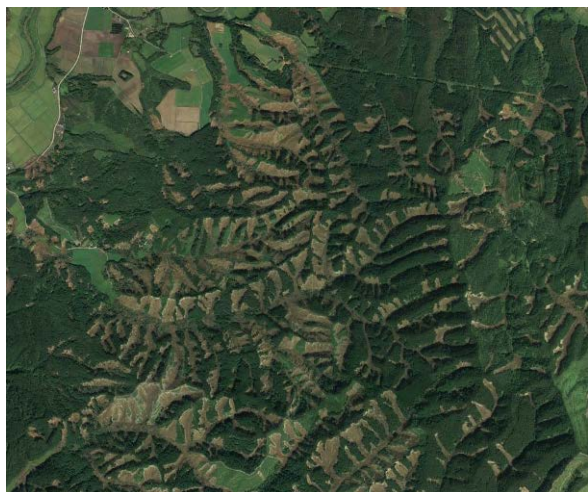
図 3-10 Google Earth による画像  
(2018/9/11 撮影)

大規模な被災地として 2018 年 9 月に発生した北海道胆振東部地震の被災地の衛星写真が Google Earth で公開されているので、この画像を基に被害箇所の状況把握を行う。

図 3-9 では崩壊箇所全体が網羅されており、拡大しても車まで判断できる解像度である。この解像度であれば、図 3-12 の様に被災延長を測定することも容易であり、さらに、ある程度の被害状況（路肩決壊や法面崩壊等）の把握や主要な対策工の検討が可能である。
