1. 施設概要(基本諸元)

項目	諸元
ダム名	村山下(むらやましも)ダム
所在地 (河川名称)	東京都東大和市清水 (多摩川水系多摩川)
目的/形式	上水/アースダム
堤高/堤頂長/堤体積	32.6m/587.3m/836千m ³
総貯水容量/有効貯水量	12,148千m ³ /11,843千m ³
ダム事業者	東京都
着工/竣工	- /1927

項目	諸元
ダム名	布引五本松(ぬのびきごほんまつ)ダム
所在地 (河川名称)	兵庫県神戸市中央区葺合町山郡 (生田川水系生田川)
目的/形式	上水/重力式コンクリートダム
堤高/堤頂長/堤体積	33.3m/110.3m/22千m ³
総貯水容量/有効貯水量	417千m ³ / 417千m ³
ダム事業者	神戸市
着工/竣工	1897/1900

項目	諸元
ダム名	川西(かわにし)ダム
所在地 (河川名称)	新潟県十日町市新町新田 (信濃川水系南沢川)
目的/形式	かんがい/アースダム
堤高/堤頂長/堤体積	43m/170m/348千 m^3
総貯水容量/有効貯水量	1,215千 m^3 /1,118千 m^3
ダム事業者	新潟県
着工/竣工	1972/1980

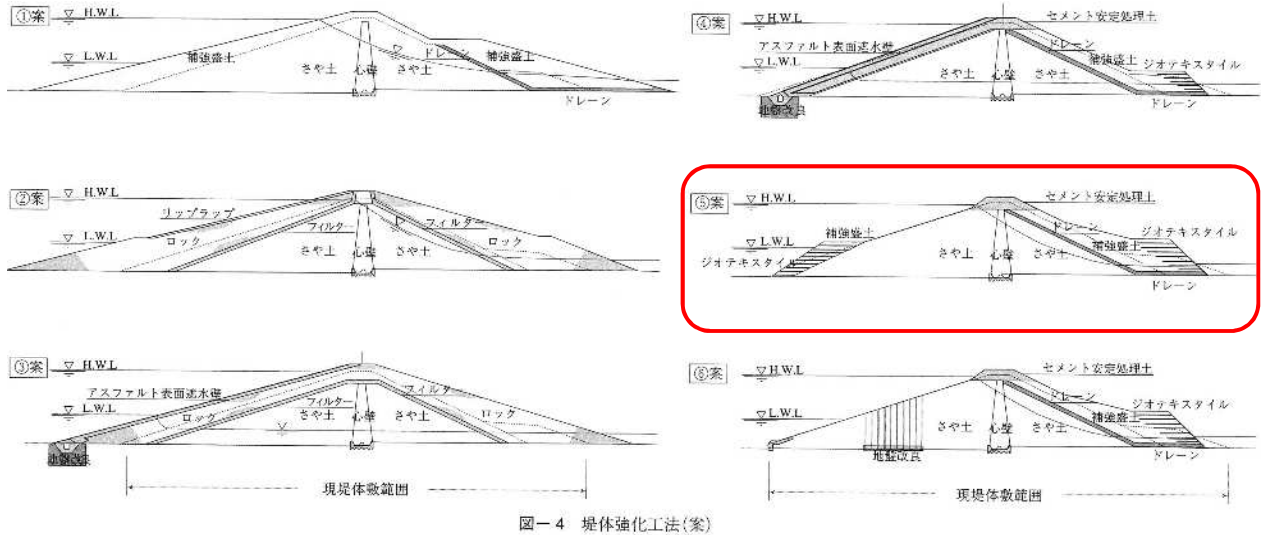
図-4 堤体強化工法(案)

- 対策工法(案)として以下の6案を比較
 - ①単純押え盛土+下流ドレーン(山口貯水池と同じ工法)
 - ②ロックフィルダム
 - ③表面遮水壁型ロックフィルダム
 - ④表面遮水+上流セメント安定処理土+下流ジオテキスタイル補強盛土
 - ⑤上下流ジオテキスタイル補強土+天端セメント安定処理土
 - ⑥上流側基礎地盤改良+下流ジオテキスタイル補強盛土
- 各案を比較の結果、⑤案が適切であると判断。

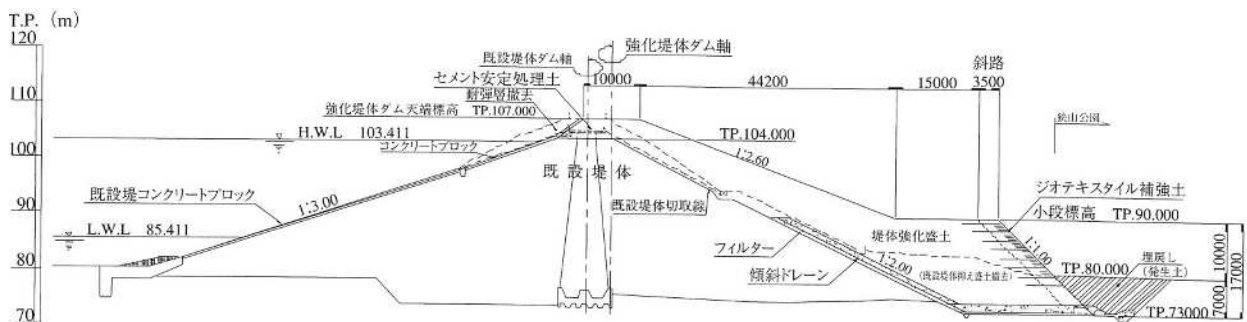
図-5 震度法による耐震設計で設定した堤体強化工法基本断面

- 耐震補強(堤体強化)工事の標準断面図を以下に示す。また、地震時に加速度の増幅が予想される堤頂部は、盛土材料のせん断強度を高めるため、強化盛土にセメントを混合したセメント安定処理土を使用して強化する。

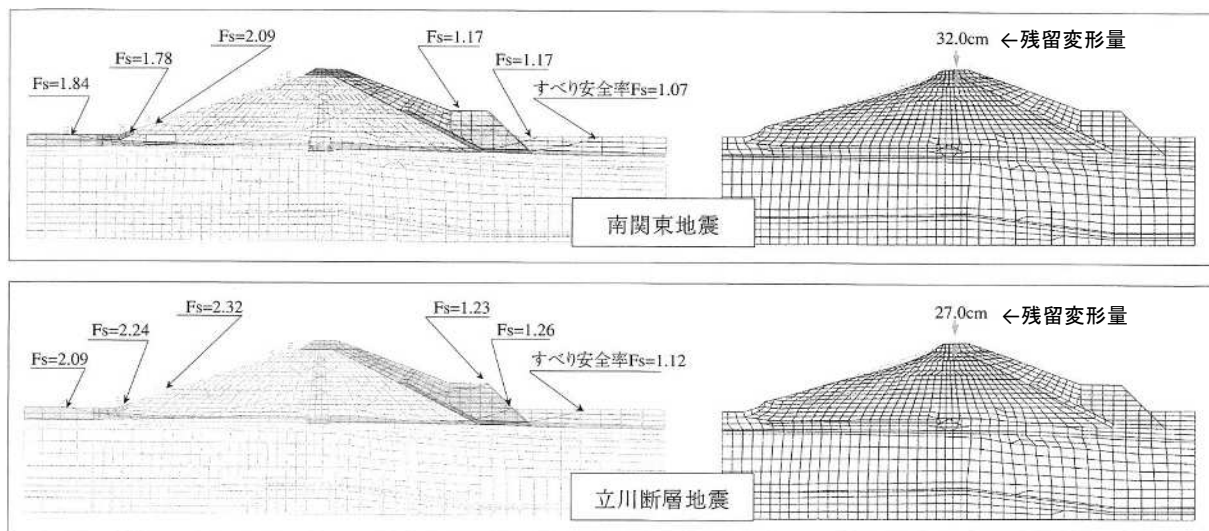
図-8 動的解析によるすべり安全率及び沈下量

耐震性の照査について、震度法で設計(kh=0.2、圧密非排水強度)した断面について、レベル1地震動(安政江戸地震,M6.9,直下型)、レベル2地震動(南関東地震,M7.9,海溝型、立川断層による地震動,M7.1,近傍直下型)を対象とし、動的解析による照査を実施。解析には、NewMark法(渡辺・馬場らによるすべり安定評価手法)を実施した。初期応力解析により静的応力を求めたあと、動的応力を求め、その上で動的解析によるすべり変形解析と累積損傷度理論による残留変形の予測を行った。その結果、各々のレベルに対する耐震性能を満足することを確認した。

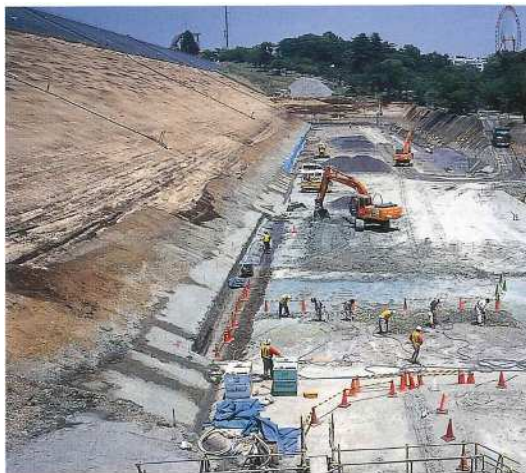
盛立状況写真

厚さ(20cm,25cm,30cm)、転圧回数をパラメータとして現場転圧試験を実施し、この結果に基づき、転圧機械10t級振動ローラ、仕上がり厚さ20cm、転圧回数8回と決定した。

既設ダムの実績、村山下貯水池堤体形状・材料特性を考慮し、盛立速度は月平均で2.0m程度が上限であると判断し、盛立計画を策定した。

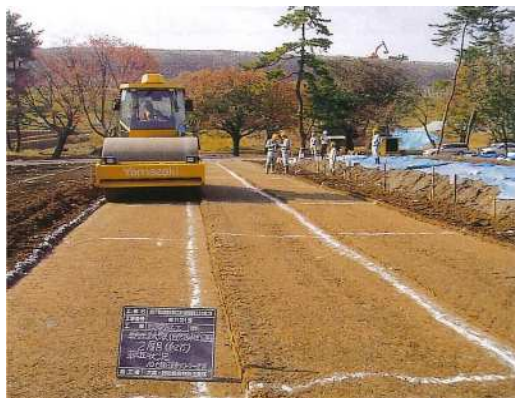
試験盛立状況写真

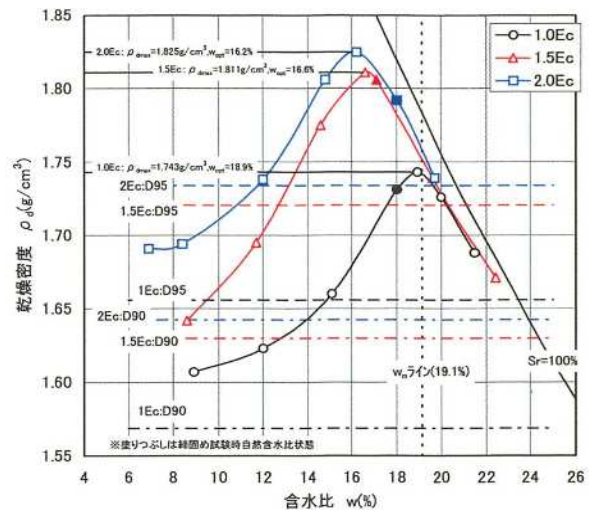
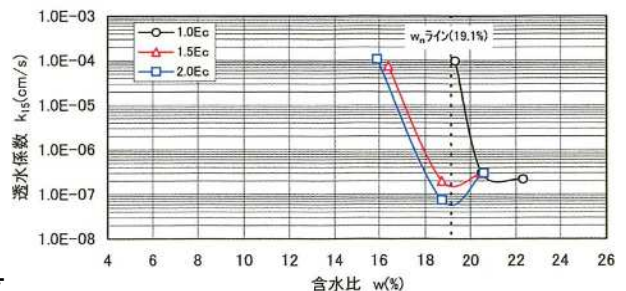
図-4 補強盛土材料の締固め・透水試験結果

補強盛土材の透水係数は、 $10^{-5} \sim 10^{-6} \text{cm/s}$ と低く、一般のフィルダムのコア材に相当する材料である。そのため盛立時の間隙水圧の消散が遅いため、急速盛立を行うと、間隙水圧の増加により盛土の安定性が損なわれる恐れがあるとともに、盛立面での重機の走行・締固め作業ができなくなることがあり、本ダムのようなアースフィルダムでは堤敷幅が広く、間隙水圧の消散が遅いため、過剰間隙水圧の発生を避けるため盛立速度を制限し、施工する必要がある。

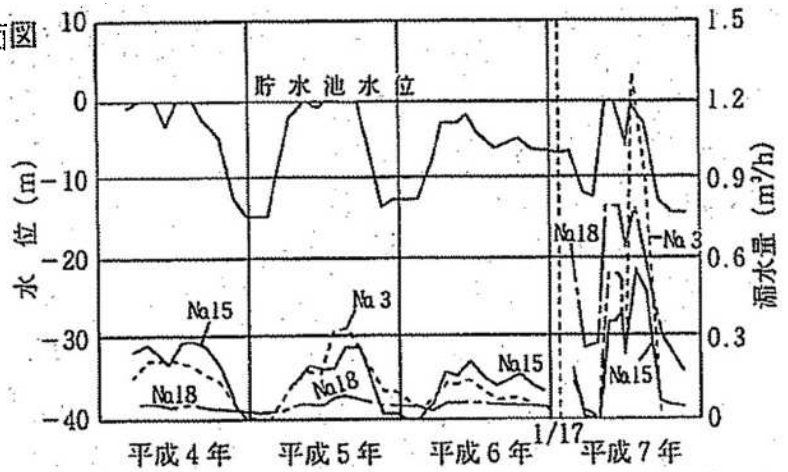
図-4 水位と漏水量の経年変化

- 地震前にはにじむ程度の漏水であったが、地震後新たな漏水が下流面全面にわたり発生
 - ・特に堤頂から5~10m下方に集中
- 堤頂部では両端、中央表面の土間コンクリートに最大10mm程度のひび割れ発生
 - ・地震前からの亀裂が今回の地震の揺れで拡大したもの
- 高欄の壁に水平方向のひび割れが発生し、笠木部の化粧モルタルの一部が座屈
- 監査廊に設けられている排水孔の浸透量が急増

○ 致命的な被害は受けなかったが、漏水量が大幅に増加したため、堤体の均一化と基礎岩盤の遮水機能の改善を目的に、堤体グラウト及び岩盤へのカーテングラウトを実施した。

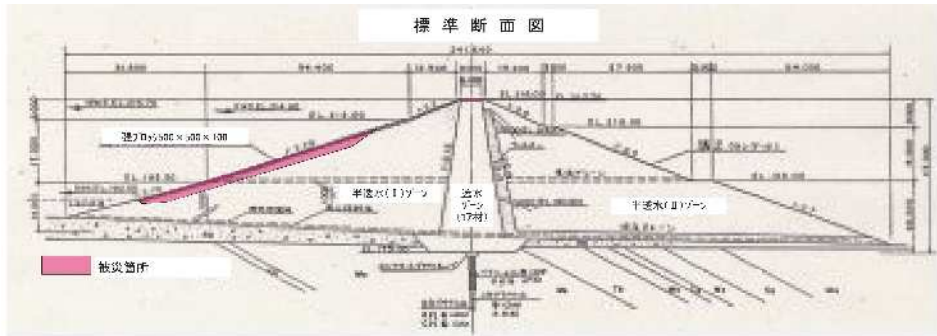
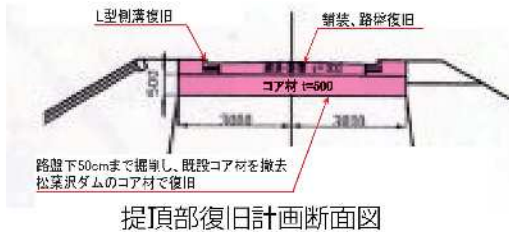
堤体盛土締め固め仕様

使用機種	まきだし厚	転圧回数
土質試験により 当初設定した仕様	8t級 振動ローラー	40cm	8回
盛土試験により 最終決定した仕様	11t級 振動ローラー	40cm	6回

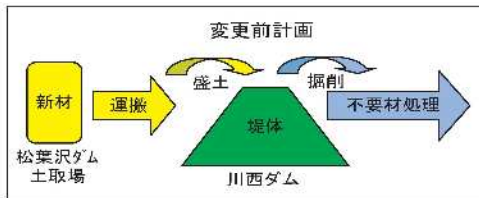
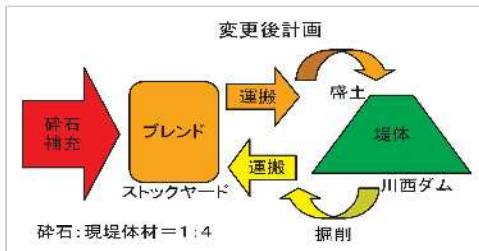
堤体上流法面復旧計画変更概念図

- 堤頂部にクラック発生、上流法面ですべりが発生し、沈下亀裂が生じた。
 - ・地震により堤体表層部が上流側下方に変位
 - ・堤頂部クラックはコア材天端付近までのクラックが数カ所で発生
 - ・堤体右岸部は沈下により非越流標高が不足
 - ・すべりは表層浅部(2m以下)、ブロック張のズレは最大12cm程度

- ・ 堤体上（堤頂）：盛土（コア材）V=156m³、舗装A=246m²
- ・ 堤体工（上流法面）：掘削・盛土（ブレンド材）V=6,660 m³、張ブロックA=3,341m²
- ・ 洪水吐工：コンクリート擁壁V=98m³
- ・ 取水施設T：コンクリート擁壁V=89.8m³、取水設備N=1式
- ・ 管理棟工：ブロック積みA=62.6m²、場内舗装A=95m²、管理棟内計器盤N=1式
- ・ 観測監視施設：ITV設備N=1式、水位計N=2基、風向風速計N=1基、設備配線N=1式
- ・ 附帯設備工：湧水水槽場内舗装A=233m²、管理道路舗装A=224m²
- ・ 仮排水トンネル上：変位抑止上（H鋼切梁）L=52m、漏水対策上（セメントミルク注入）N=41孔、ドレーン孔N=12孔

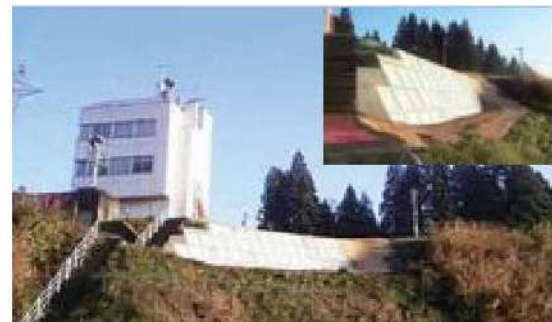
管理棟復旧完了

- 管理施設(ITV,水位計等)が破損、付帯施設の調圧水槽、管理道路で地盤沈下により機能支障
