参考資料:「常盤ダム災害復旧工事結果等報告書」(H8.4)

項目	諸元
ダム名	常盤(ときわ)ダム
所在地 (河川名称)	兵庫県淡路市常盤 (常盤川水系野島川)
目的/形式	かんがい/アースダム
堤高/堤頂長/堤体積	33.5m/94.6m/121千m ³
総貯水容量/有効貯水量	669千m ³ /633千m ³
ダム事業者	近畿農政局
着工/竣工	1972/1974

参考資料:「ダム技術NO.239」(H18.8,ダム技術センター)

項目	諸元
ダム名	浅河原(あさがわら)調整池
所在地 (河川名称)	新潟県十日町市北鐙坂 (信濃川水系信野川)
目的/形式	発電/アースダム
堤高/堤頂長/堤体積	37m/291.8m/521千 m^3
総貯水容量/有効貯水量	1,065千 m^3 /853千 m^3
ダム事業者	東日本旅客鉄道(株)
着工/竣工	1919/1945

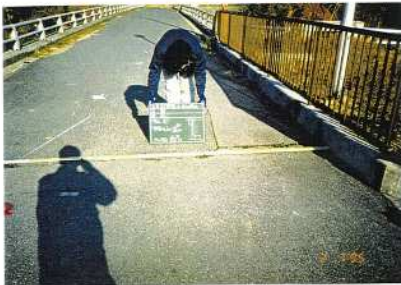
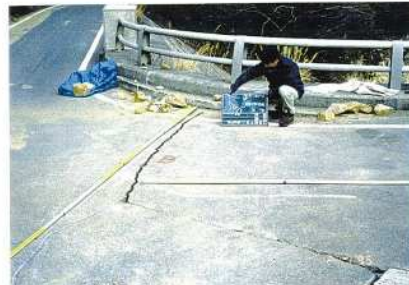
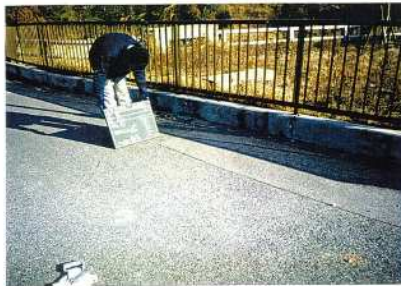
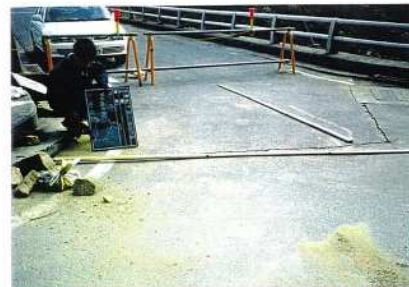
- 天端アスファルト保護層面上にクラック(12本)を確認
 - ・クラックのうち、大きく開口した左右両岸アバット部と堤体中央部に対し、トレンチ掘削して不透水性ゾーンの状態を確認。
 - ・左岸側アバットのクラックは基礎岩盤に存在した亀裂の開口に伴って発生したものと推定。開口亀裂に対して注入した水はとどまることなく浸透することから、連続している可能性が高い。
 - ・右岸側のクラックは左岸側と異なり、基礎岩盤に開口亀裂は存在しない。しかし、基礎掘削面の整形が不十分なため、不透水材が岩盤面より剥離した状態で天端クラックが発生。
 - ・中央部のクラックはアスファルト舗装のみであり、保護層内にも認められなかった。

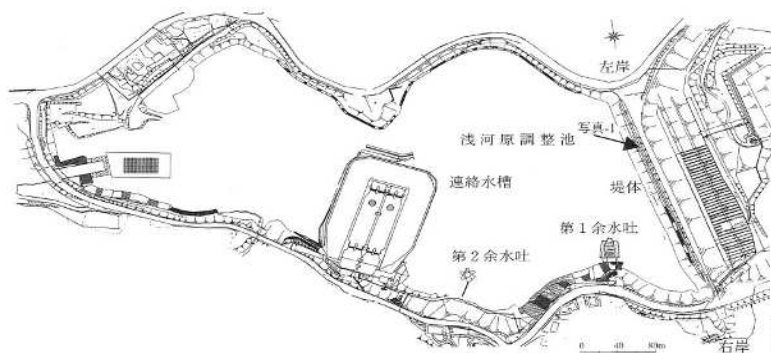
図-3 浅河原調整池の平面

- 堤体天端に亀裂が発生
 - ・天端のほぼ全長にわたり、ダム軸方向に数条発生。
 - ・中央部では下流側から上流側に向けて階段状の段差地形となる。
段差は中央部で最大0.53m、左右岸に向かうに従い小さくなる。
設計標高に対して最大0.25m(段差を含めると最大0.75m)沈下
- 上流・下流法面の地震による変状はなし。

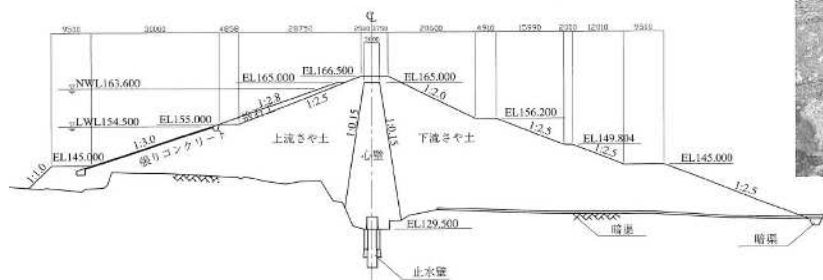
図-4 浅河原調整池の標準断面（建設時）

- 堤体段差について、堤体と直交する3箇所のトレンチを掘削
 - ・堤頂の段差、亀裂は上流に向かって円弧状または高角度で深部に向かうものの、全て深さ3.3mで収束。
- ボーリング調査
 - ・心壁、さや土ともに深くなるほど締まっており、着岩部は密着。
- 土質試験
 - ・現場密度試験において、堤体上部(上部さや土)は、同程度の粒度をもつ下流さや土より乾燥密度が0.3g/cm³低いこと、突固め試験結果より下流さや土は突固めエネルギー1Ec程度に対し、上流さや土は0.1Ec程度であった。

- 復旧工事は地震発生翌年(H17)5月から堤体掘削と盛り立て試験、7月より盛り立てに着手し、10月までに完了。
- 亀裂が生じた損傷箇所を全て掘削するため、掘削前に水性ペイントを水で希釈(ペイント:水=1:4)し、亀裂全数に流し込み、掘削後にペイントが掘削面にないことを確認するとともに、現場密度試験を実施して確認、
- 再盛り立て数量は3.3万 m^3 と比較的少量であること、既設堤体材は粘土分が多く機械施工に適さないことから、調整池から3km離れた採取場所より、段丘堆積物、魚沼層の礫を用いて盛り立てた。
- 心壁材は4t振動タンピング、仕上厚0.15m以下、8回転圧
さや土は砂礫を用い、4t振動ローラで仕上厚0.15m以下、転圧回数12回以上
特に、既設上流さや土は粘性土のため、この上部に盛り立てるさや土、粗粒フィルタは支持力不足による変形、すべりが懸念されたため、試験施工を含む検討により、最大粒径50mmの材料を0.075mで2層、1tハンドローラで10回以上転圧して施工
