参考資料:「ダム技術NO.239」(H18.8,ダム技術センター)

1. 施設概要(基本諸元)

**2. 被災の状況(メカニズム)**

- 2004(H16)年10月23日17:56 新潟県中越地震(M6.8)

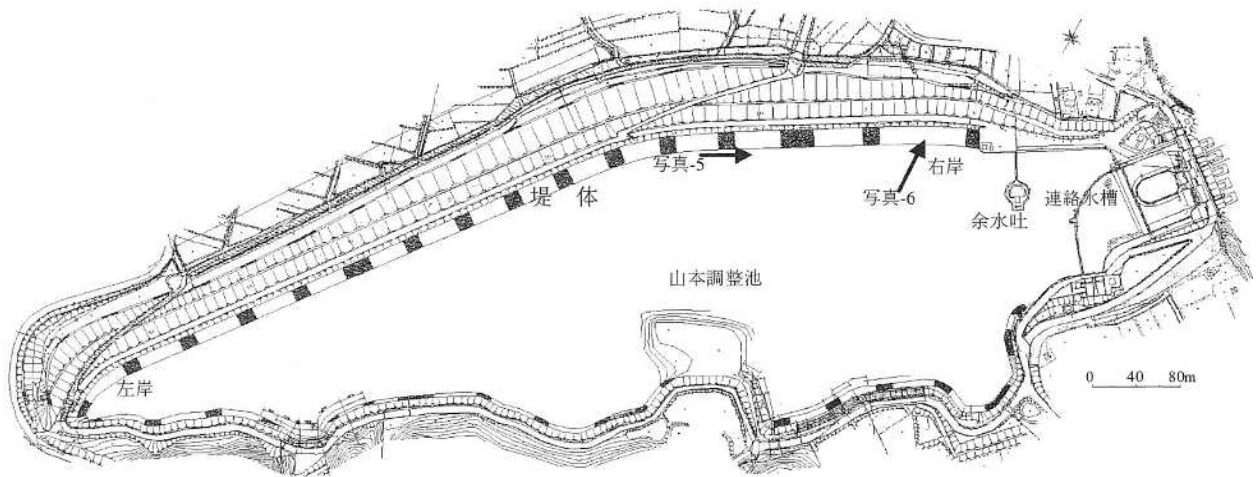
図-7 山本調整池の平面

- 堤体上流法面の変状
 - ・円錐状の段差がほぼ同じ標高で発生
 - ・噴砂が7箇所発生
- コンクリート止水壁と堤体の密着
 - ・堤体右岸側の堤頂部に亀裂、この部分は鉄筋コンクリート構造物である連絡水槽と堤体が接続する部分であり、堤体の心壁部分には連絡水槽から伸びる最小幅0.8mのコンクリート止水壁が長さ50m存在している。

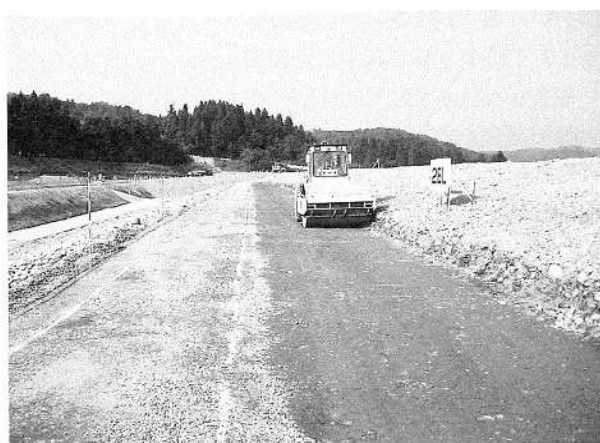
写真一七 上流さや土転圧状況 (山本調整池)

- 復旧工事は地震発生翌年(H17)5月から堤体掘削と盛り立て試験、7月より盛り立てに着手し、11月までに完了。
- 堤体材料は、心壁材、粗粒フィルタ材は全量新規材とした。11t振動タンピング,仕上厚0.2m,12回転圧。
さや土は変状箇所及び有機物混入箇所以外は既設材を再利用し不足分は新規材とした。既設材は全て下流側に盛り立て、上流さや土は新規材(旧信濃川の段丘堆積物)を使用。10t振動ローラ,仕上厚0.5m,10回転圧。
- コンクリート止水壁は目地部補修のため8mまで掘り下げ再盛り立て。コンクリート止水壁と心壁の間の透水試験を実施して所用の透水係数を確認。コンクリート面はチップングし、スラークレイを塗布し、厚さ0.05mでコンタクトクレイを張り付けた後、細粒心壁材(Gmax50mm)を仕上厚0.1mで盛り立てた。

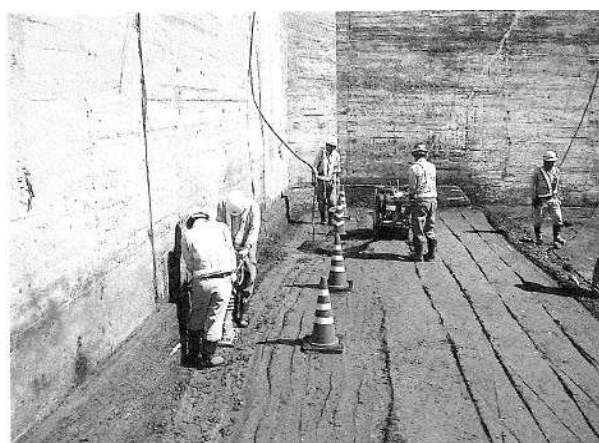
写真一八 止水壁まわり心壁転圧状況 (山本調整池)

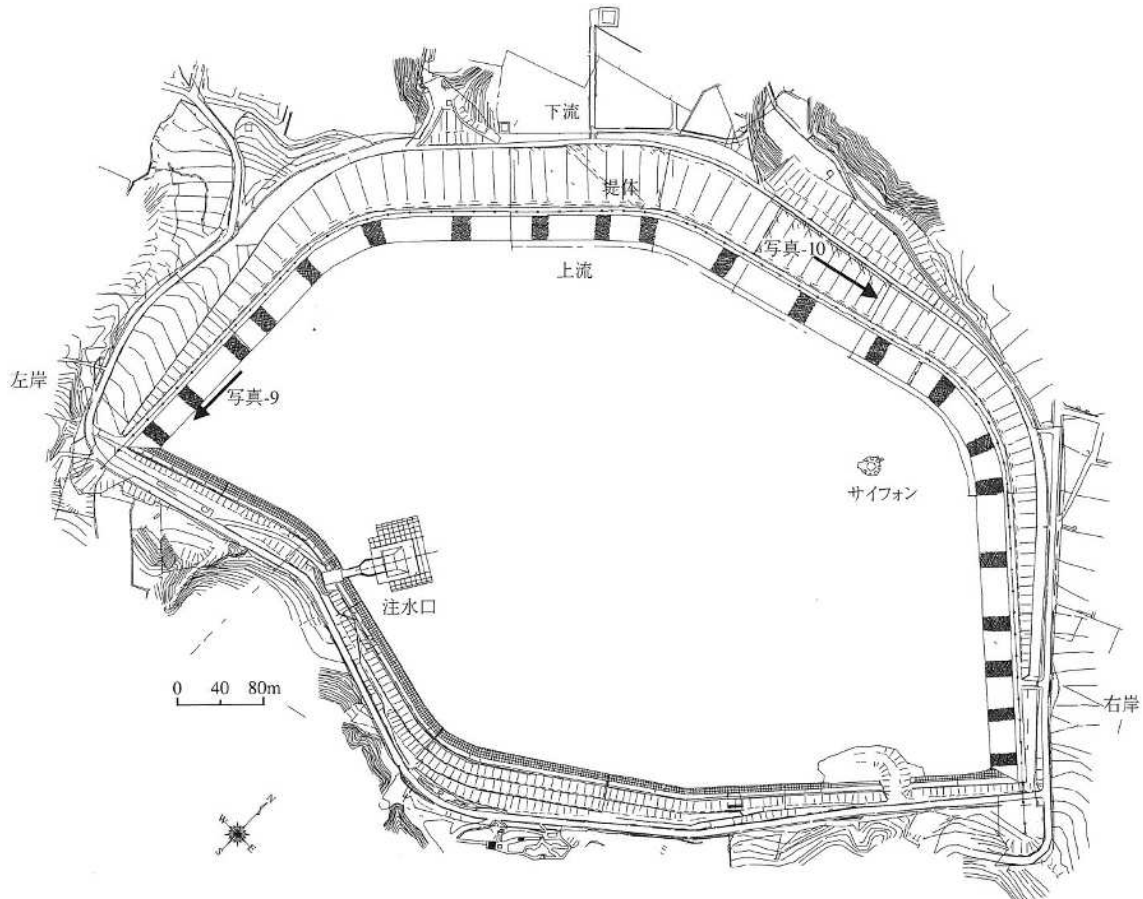
図-13 新山本調整池の平面

- 堤体上流法面の変状
 - ・段差及び噴砂が発生(特に左岸側)
- 堤体下流法面の変状
 - ・堤体上部から高さ2m程度下の位置に、ダム軸と平行に亀裂が生じ、一部はらみ出し。
- 堤体の沈下
 - ・堤体天端の埋設計器コード設置用のH形鋼が突出、堤体中央部がより多く沈んだ(横断的にV字型)。

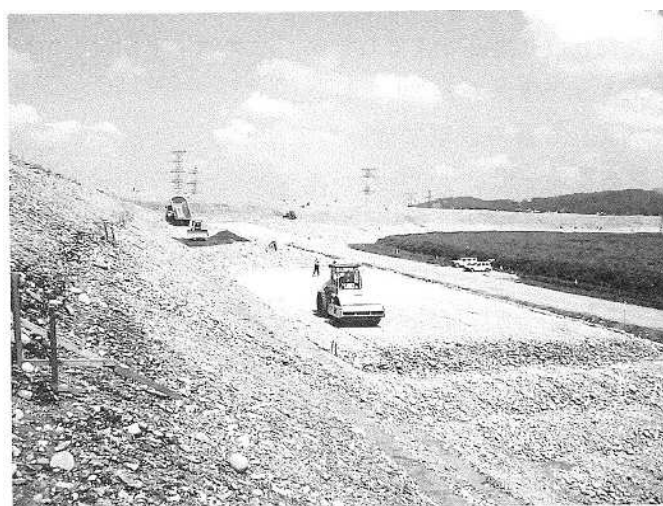
写真－14 ドレーン材転圧状況（新山本調整池）

- 復旧工事は地震発生翌年(H17)5月から堤体掘削と盛り立て試験、7月より盛り立てに着手し、11月までに完了。
- ・堤体材料は、コア、フィルタ、粗粒フィルタ材は新規材を使用。
 - ・ドレーン材は粒度を満足しないものは洗浄して再利用。
 - ・シェル材は変状箇所及び有機物混入箇所以外は既設材を再利用し不足分は新規材とした。
 - ・新規材は3kmないし6km離れた2箇所の河岸段丘から得られる堆積物とし、粗粒材は全て段丘砂礫とした。
 - ・締め固め仕様は山本調整池と同様とした。
 - ・シェル材、ドレーン材は沈下量を少なくするため、下層に締め固めエネルギーが十分伝わるよう、建設時の1m撤出厚さを0.5mとした。

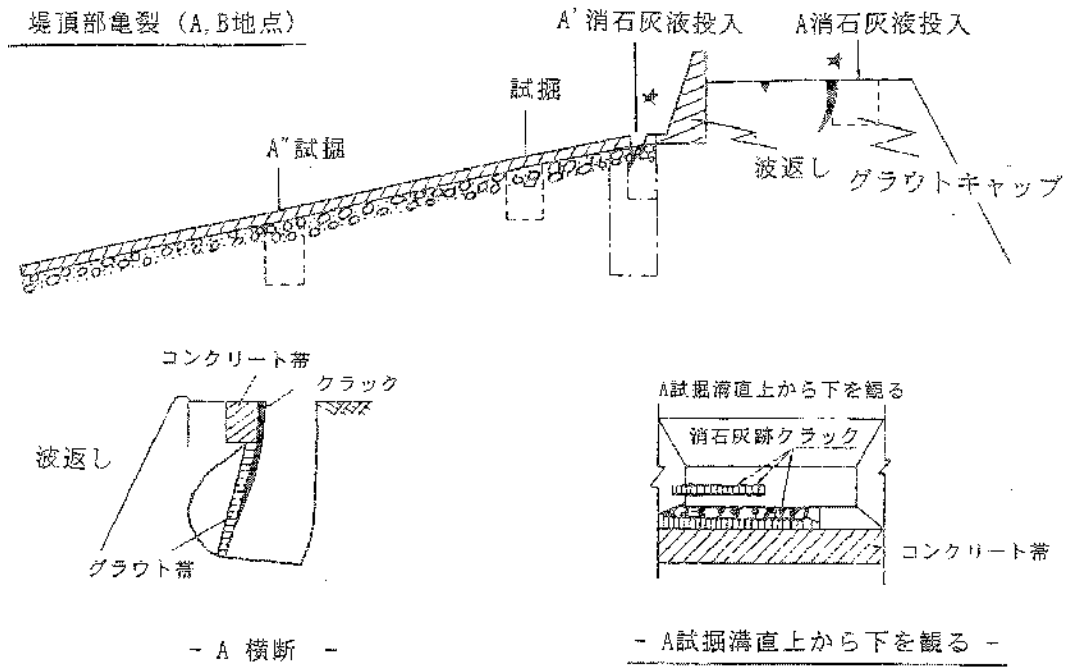
- ・斜面保護工のブロック及び天端付近のグラウチングのコンクリートキャップと盛土の間の亀裂であるが、これは、力学的特性の相違によるものと考えられる。
- ・平板ブロックの被害が大きかったが、これは、下部フィルター層の砂礫がコロの役割をしたものと推定される。
