1.3 外観変状写真

写真リスト

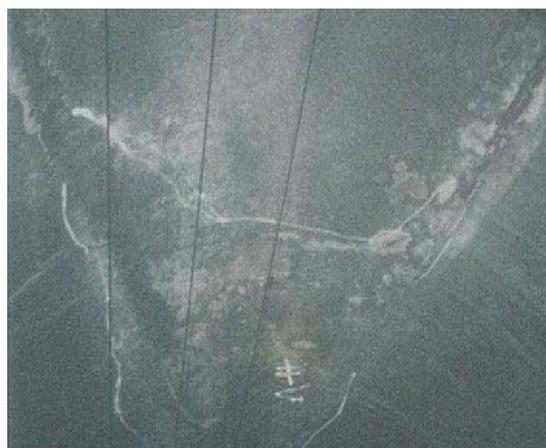
引抜き管方式の覆工打込み(笹尾原図)

①-c (2). コールドジョイント	
変状・劣化要因	打込み中断
工種・部位	トンネル

コンクリートの打込み中断でコールドジョイントが発生

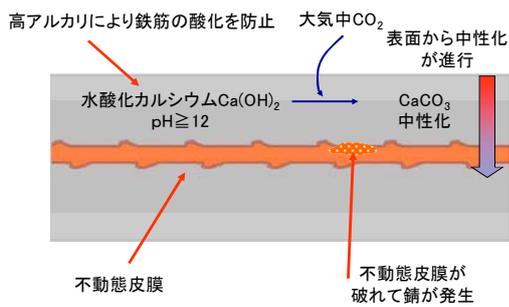
RC劣化－中性化

②-a. 中性化	
変状・劣化要因	被り不足
工種・部位	ボックスカルバート

二酸化炭素がセメント水和物と炭酸化反応を起こし、細孔溶液中の pH を低下させることで、鋼材の腐食が促進され、コンクリートのひび割れやはく離、鋼材の断面減少を引き起こす劣化現象。

中性化は、鉄筋の被り不足や塩害との複合作用で起きるため、鉄筋に沿ってひび割れや塩害と同じような変状を示すことが多い。

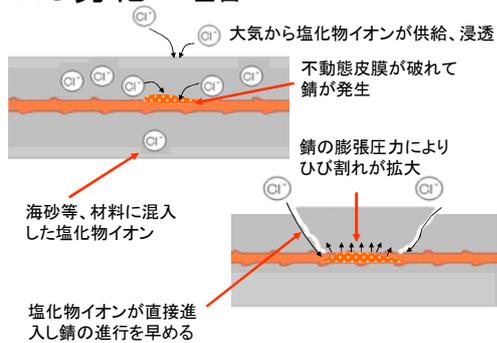
RC劣化－塩害

②-b(1). 塩害	
変状・劣化要因	塩分飛来
工種・部位	干拓水門

コンクリート中の鋼材の腐食が塩化物イオンにより促進され、コンクリートのひび割れやはく離、鋼材の断面減少を引き起こす劣化現象。

一般には鉄筋に沿ってひび割れが発生し、中性化と同じような形状を示すので、塩害を起こしやすい条件下にあるかどうかを検討して判断する。

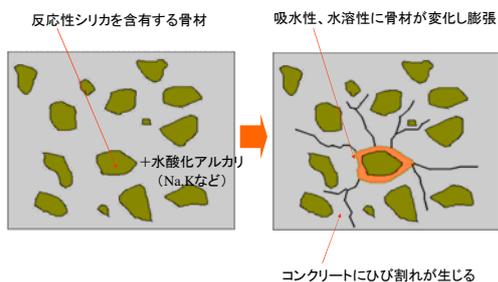
RC劣化ーアルカリ骨材反応

③ - a(1). A S R	
変状・劣化要因	反応性骨材の使用
工種・部位	頭首工

骨材中に含まれる反応性シリカ鉱物や炭酸塩鉱物を有する骨材がコンクリート中のアルカリ性水溶液と反応して、コンクリートに異常膨張やひび割れを発生させる劣化現象。
