## ＜ケース 2：豪雨による斜面災害多発現場での調査事例＞

### ～地すべり防止区域内で多発した斜面災害に対する現地調査事例～

## 農地等斜面災害緊急調査表

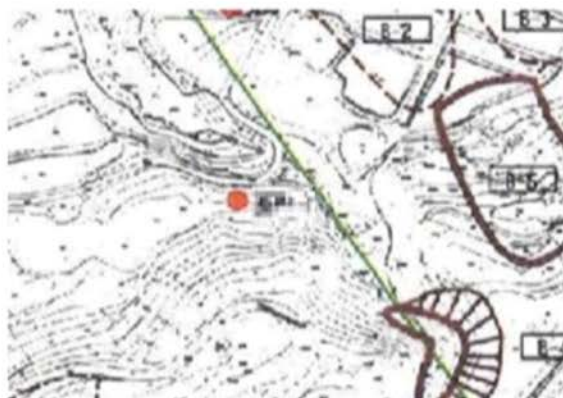
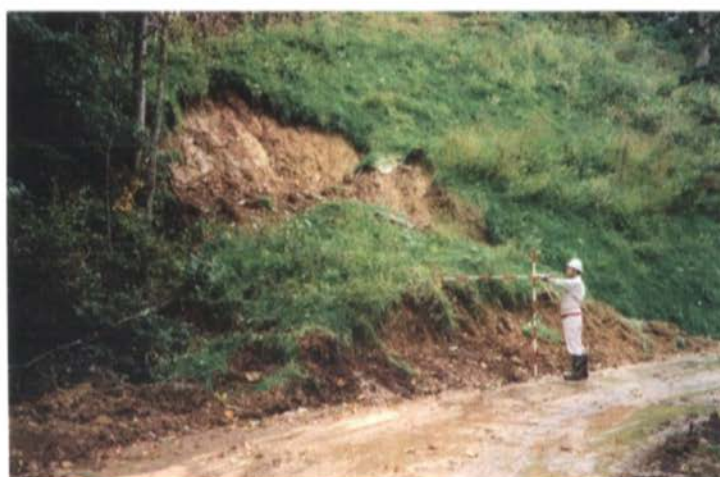
箇所番号 1

| | 連続した亀裂や開口した亀裂がある | ○ | 上部滑落崖が形成されている |
| | 不安定な転石や土塊・岩塊がある | ○ | 崩土が斜面中に残存する |
| | 斜面の押し出しや土砂の流出がある | ○ | 道路上に土砂の流出がある |
| | 道路（農道以外）に支障がある | ○ | 部分的に崩土の撤去が行われている |
| 斜面中に崩土が堆積し、道路の通行に支障をきたす可能性がある。 | | | |

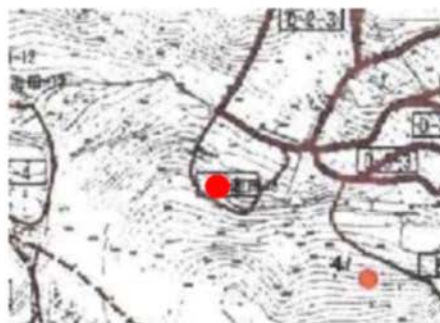
<調査位置図>

| | 連続した亀裂や開口した亀裂がある | ○ | 頭部が滑落し亀裂が連続する |
| | 異常な陥没や線状の凹地・段差がある | ○ | 路面の沈下が生じている |
| | 農道が損壊などしている | ○ | 道路肩部が崩壊している |
| 農道肩部が崩壊し 1 m 以上の段差が生じている。通行に支障をきたすため対応が必要。 | | | |
