### <事例3:溪流の洗掘に伴う斜面崩壊(3)>

## 農地等斜面災害緊急調査表

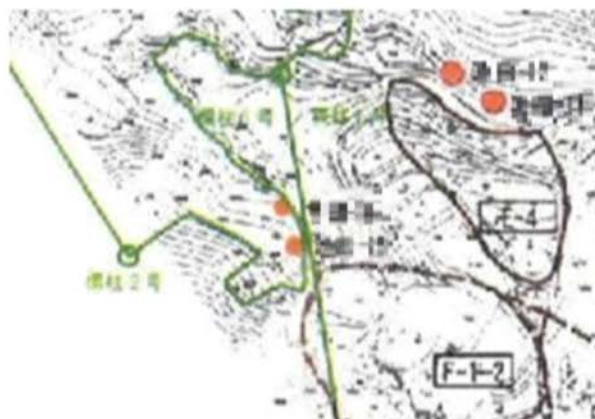
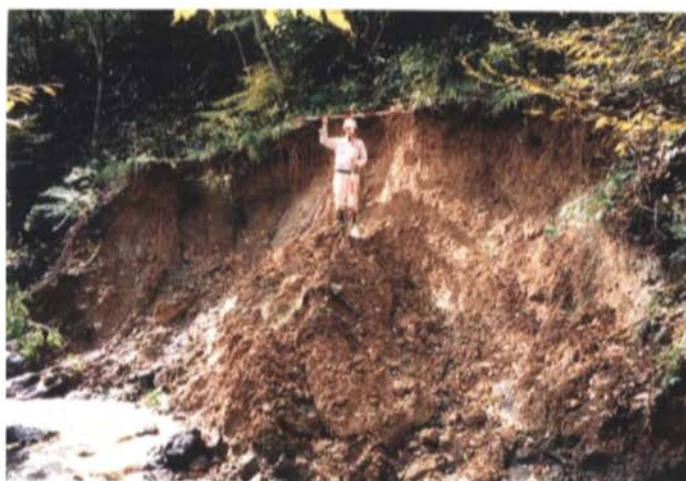
箇所番号 3

| | 連続した亀裂や開口した亀裂がある | ○ | 溪岸崩壊で亀裂が生じている |
| | 異常な陥没や線状の凹地・段差がある | ○ | 土塊が移動し段差地形となっている |
| | 不安定な転石や土塊・岩塊がある | ○ | 斜面内に移動土塊が残っている |
| | 斜面の押し出しや土砂の流出がある | ○ | 末端の溪流に土砂が流入している |

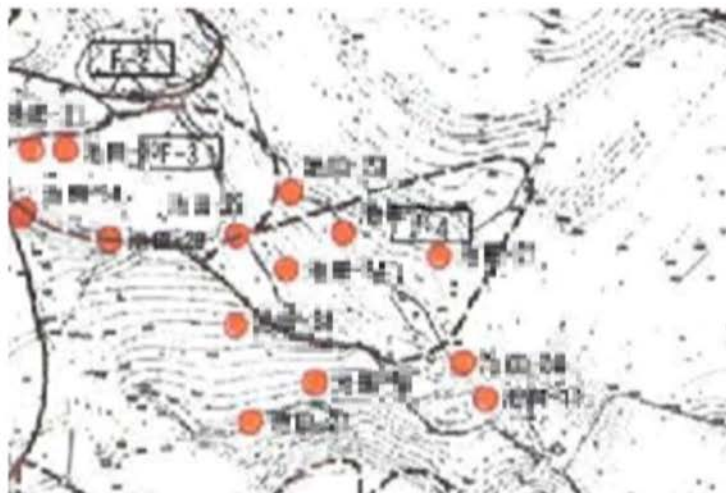
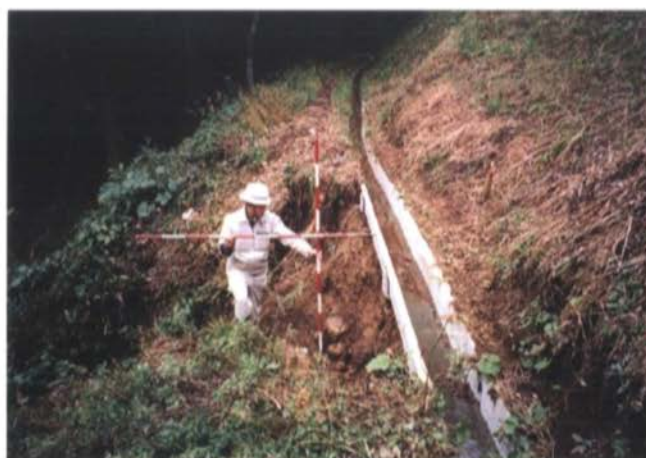
箇所番号 4

| 確認事項 | | 結果 | | 状況 |
|---|---|---|---|---|
| 斜面の<br>状態 | 連続した亀裂や開口した亀裂がある | ○ | | 表層崩壊で亀裂が生じている |
| | 新しそうな浸食跡や崩壊跡がある | ○ | | 表流水によって浸食が見られる |
| | 地表水の流入や湧水、パイピング孔がある | ○ | | 湧水箇所がある |
| | 農業用施設が損壊などしている | ○ | | 水路基礎が浮いている |

斜面災害は小規模であるが、水路基礎が数mにわたって浮いた状態にあり、施設の機能上好ましくない。早急な対処が必要と思われる。

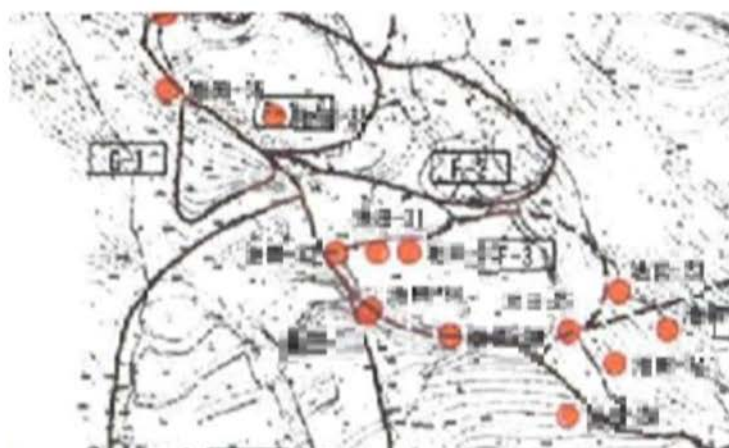
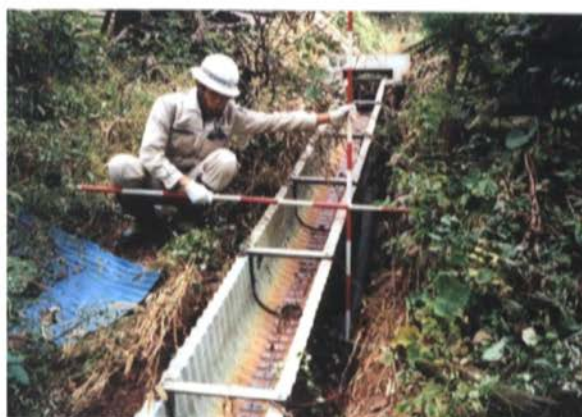
箇所番号 5

| | 新しいような浸食跡や崩壊跡がある | ○ | 水路工周辺が浸食されている |
| 水路工周辺の洗掘が大きく、水路工の構造が不安定な状態となっている。今後も洗掘が進む可能性が高く、水路工が損傷するだけでなく、斜面の安定化にも影響する可能性がある。 | | | |
