< 巻末資料 >

《斜面災害調査ケーススタディ》

<ケース 1：豪雨により生じた規模の大きな地すべりの調査事例>

＜ケース 2：豪雨による斜面災害多発現場での調査事例＞

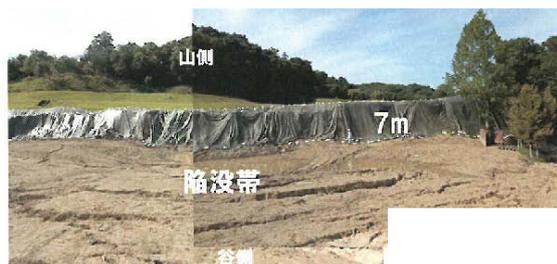
頭部状況

- ・隣接するゴルフ場敷地内にクラックが発生し、ゴルフコースにまで変状が拡大した。
- ・ゴルフ場内にある深さ 20m の集水井工の排水が止まって、井内は湛水している。
- ・近傍で用水のパイプラインが破裂し通水を中断している。

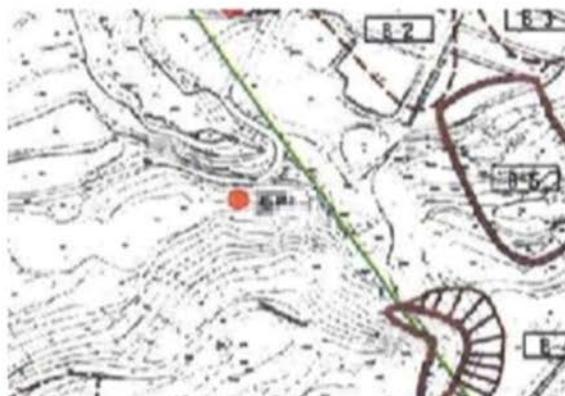
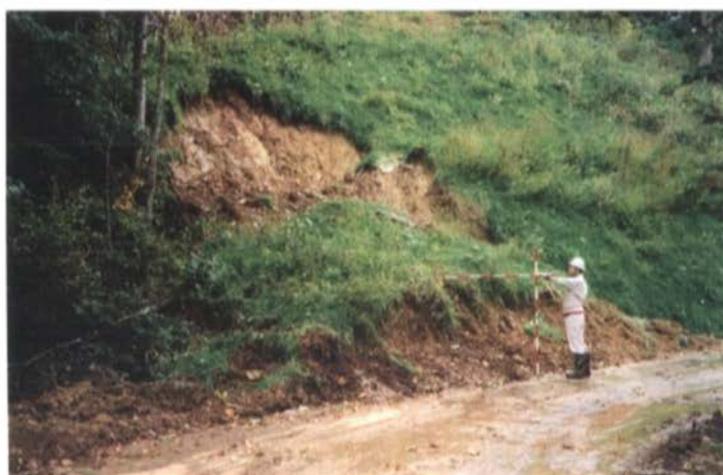
<事例2:道路法肩部の崩壊(2)>

調査箇所 (所在地)	ケーススタディ2 ●●県○○市▲▲地先		緯度：北緯 ▲° ▲' ▲"	
			経度：東経 ■° ■' ■"	
調査者	●●●●、▲▲▲▲			
被災報告概	-			
災害形態	①土石流 ②地すべり ③崩壊 ④その他 ()			
斜面分類	①自然斜面 ②切土のり面 ③盛土のり面 ④その他 ()			
斜面特性	①幅約 10 m ②長さ約 16 m ③高さ約 16 m ④勾配約 45 度 ⑤地質 硬い岩盤 ・ 軟質な岩 ・ 土砂			
災害発生域	①田 ②畑 ③果樹園 ④農業水利施設 ⑤宅地 ⑥道路 ⑦溪流・河川 ⑧その他			
土砂流出域	①田 ②畑 ③果樹園 ④農業水利施設 ⑤宅地 ⑥道路 ⑦溪流・河川 ⑧その他			
確認事項		結果		状況
		有	無	
斜面の状態	連続した亀裂や開口した亀裂がある	○		上部滑落崖が形成されている
	異常な陥没や線状の凹地・段差がある	○		同上
	新しそうな浸食跡や崩壊跡がある		○	
	地表水の流入や湧水、パイピング孔がある		○	
	ある程度の範囲で倒木や立木の傾きがある		○	
	不安定な転石や土塊・岩塊がある	○		崩土が斜面中に残存する
	斜面の押し出しや土砂の流出がある	○		道路上に土砂の流出がある
被害状況	農地に変状が生じている		○	
	人家や宅地、公共施設に被害がある		○	
	道路（農道以外）に支障がある	○		部分的に崩土の撤去が行われている
	農道が損壊などしている		○	
	農業用施設が損壊などしている		○	
	ため池や水路に土砂が流出している		○	
	農地に土砂が流出している		○	
	水路やカルバート周辺に大きな洗掘がある		○	
	河川や溪流に流出した土砂が堆積する		○	
	保全対象が河川等により浸食されている		○	
上記以外の被害がある		○		
調査者所見（災害規模、被害状況や今後の対応等）				
斜面中に崩土が堆積し、道路の通行に支障をきたす可能性がある。				
緊急度	A	今後、人身や家屋・公共用施設等の重要な物件に被害が及ぶ可能性のあるもの		
	○	B 被害があるもの、または被害が拡大する可能性のあるもの		
	C	被害がほとんどないもの

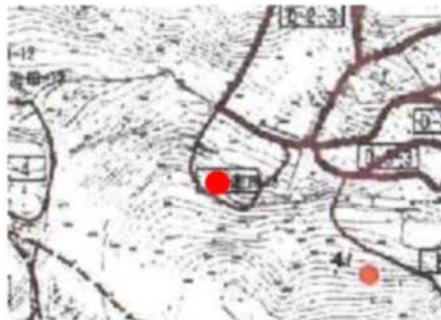
<調査位置図>

調査箇所 (所在地)	ケーススタディ2 ●●県○○市▲▲地先		緯度：北緯 ▲° ▲' ▲"
			経度：東経 ■' ■" ■"
調査者	●●●●、▲▲▲▲		
被災報告概	-		
災害形態	①土石流 ②地すべり ③崩壊 ④その他 ()		
斜面分類	①自然斜面 ②切土のり面 ③盛土のり面 ④その他 ()		
斜面特性	①幅約 14 m ②長さ約 3 m ③高さ約 3 m ④勾配約 45 度 ⑤地質 硬い岩盤 ・ 軟質な岩 ・ 土砂		
災害発生域	①田 ②畑 ③果樹園 ④農業水利施設 ⑤宅地 ⑥道路 ⑦溪流・河川 ⑧その他		
土砂流出域	①田 ②畑 ③果樹園 ④農業水利施設 ⑤宅地 ⑥道路 ⑦溪流・河川 ⑧その他		
確認事項		結果	状況
		有	無
斜面の 状態	連続した亀裂や開口した亀裂がある	○	頭部が滑落し亀裂が連続する
	異常な陥没や線状の凹地・段差がある	○	路面の沈下が生じている
	新しそうな浸食跡や崩壊跡がある		○
	地表水の流入や湧水、パイピング孔がある		○
	ある程度の範囲で倒木や立木の傾きがある	○	立木の傾き（根曲がり）がある
	不安定な転石や土塊・岩塊がある	○	斜面中に移動土塊が残存する
	斜面の押し出しや土砂の流出がある	○	
被害 状況	農地に変状が生じている		○
	人家や宅地、公共施設に被害がある		○
	道路（農道以外）に支障がある		○
	農道が損壊などしている	○	道路肩部が崩壊している
	農業用施設が損壊などしている		○
	ため池や用水路に土砂が流出している		○
	農地に土砂が流出している		○
	水路やカルバート周辺に大きな洗掘がある		○
	河川や溪流に流出した土砂が堆積する		○
	保全対象が河川等により浸食されている		○
上記以外の被害がある		○	
調査者所見（災害規模、被害状況や今後の対応等）			
農道肩部が崩壊し1m以上の段差が生じている。通行に支障をきたすため対応が必要。			
緊急 度	○	A	今後、人身や家屋・公共施設等の重要な物件に被害が及ぶ可能性のあるもの
		B	被害があるもの、または被害が拡大する可能性のあるもの
		C	被害がほとんどないもの
緊急度判定不能の場合	①現地は確認したが判断が困難 ②現地を詳しく確認できない ③その他

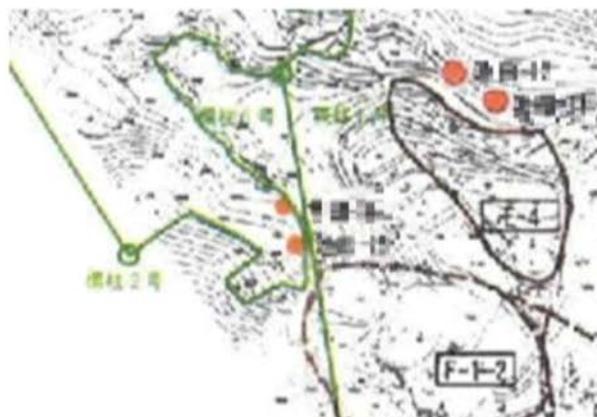
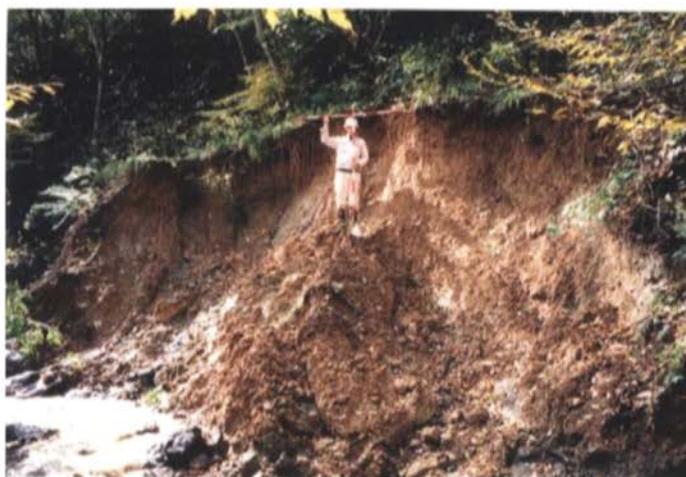
<事例4:水路工基礎部の崩壊(4)>

調査箇所 (所在地)	ケーススタディ2 ●●県○○市▲▲地先		緯度：北緯 ▲° ▲' ▲"
			経度：東経 ■° ■' ■"
調査者	●●●●、▲▲▲▲		
被災報告概要	-		
災害形態	①土石流 ②地すべり ③崩壊 ④その他 ()		
斜面分類	①自然斜面 ②切土のり面 ③盛土のり面 ④その他 ()		
斜面特性	①幅約 15 m ②長さ約 5 m ③高さ約 4 m ④勾配約 40 度 ④地質 硬い岩盤 ・ 軟質な岩 ・ 土砂		
災害発生域	①田 ②畑 ③果樹園 ④農業水利施設 ⑤宅地 ⑥道路 ⑦溪流・河川 ⑧その他		
土砂流出域	①田 ②畑 ③果樹園 ④農業水利施設 ⑤宅地 ⑥道路 ⑦溪流・河川 ⑧その他		
	確認事項	結果 有 無	状況
斜面の状態	連続した亀裂や開口した亀裂がある	○	溪岸崩壊で亀裂が生じている
	異常な陥没や線状の凹地・段差がある	○	土塊が移動し段差地形となっている
	新しそうな浸食跡や崩壊跡がある	○	
	地表水の流入や湧水、パイピング孔がある	○	
	ある程度の範囲で倒木や立木の傾きがある	○	
	不安定な転石や土塊・岩塊がある	○	斜面内に移動土塊が残っている
被害状況	斜面の押し出しや土砂の流出がある	○	末端の溪流に土砂が流入している
	農地に変状が生じている	○	
	人家や宅地、公共施設に被害がある	○	
	道路（農道以外）に支障がある	○	
	農道が損壊などしている	○	
	農業用施設が損壊などしている	○	
	ため池や用水路に土砂が流出している	○	
	農地に土砂が流出している	○	
	水路やカルバート周辺に大きな洗掘がある	○	
	河川や溪流に流出した土砂が堆積する	○	崩土の一部が溪床に分布する
保全対象が河川等により浸食されている	○		
上記以外の被害がある	○		
調査者所見（災害規模、被害状況や今後の対応等）			
今後もある程度溪岸の侵食が懸念される。ただし、近傍に重要な保全対象はないため、当面はこの状態で経過観察することでもよいと思われる。			
緊急度	A	今後、人身や家屋・公共用施設等の重要な物件に被害が及ぶ可能性のあるもの	
	○	B 被害があるもの、または被害が拡大する可能性のあるもの

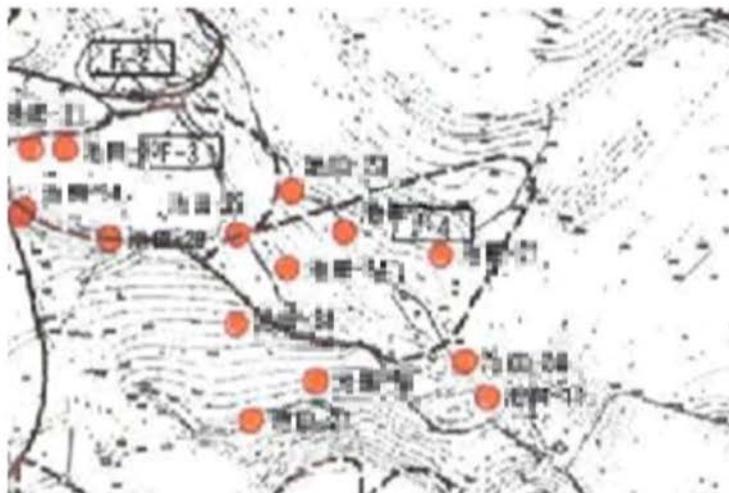
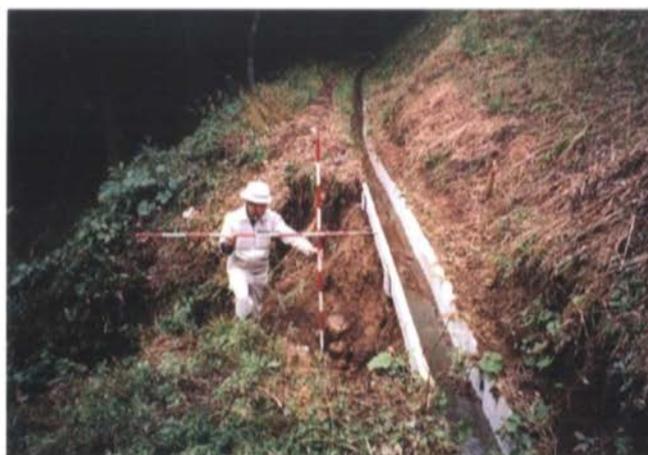
<事例5:水路工周辺の洗掘(5)>

確認事項	結果		状況
		有	無	
斜面の 状態	連続した亀裂や開口した亀裂がある	○		表層崩壊で亀裂が生じている
	異常な陥没や線状の凹地・段差がある		○	
	新しそうな浸食跡や崩壊跡がある	○		表流水によって浸食が見られる
	地表水の流入や湧水、パイピング孔がある	○		湧水箇所がある
	ある程度の範囲で倒木や立木の傾きがある		○	
	不安定な転石や土塊・岩塊がある		○	
	斜面の押し出しや土砂の流出がある	○		崩土は斜面下方に流出している
被害 状況	農地に変状が生じている		○	
	人家や宅地、公共施設に被害がある		○	
	道路（農道以外）に支障がある		○	
	農道が損壊などしている		○	
	農業用施設が損壊などしている	○		水路基礎が浮いている
	ため池や用水路に土砂が流出している		○	
	農地に土砂が流出している		○	
	水路やカルバート周辺に大きな洗掘がある		○	
	河川や溪流に流出した土砂が堆積する		○	
	保全対象が河川等により浸食されている		○	
上記以外の被害がある		○

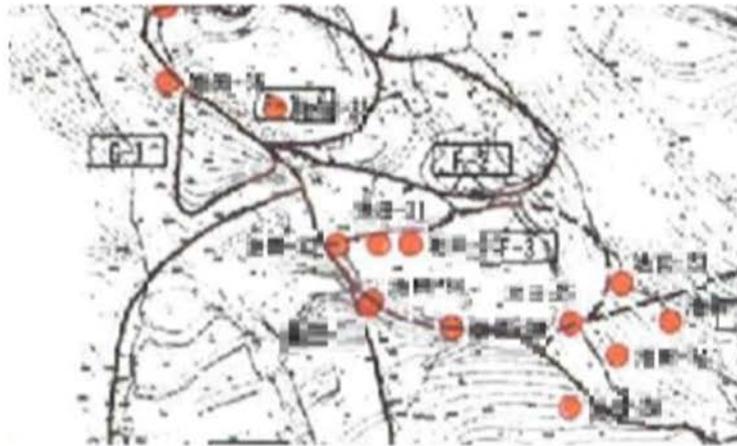
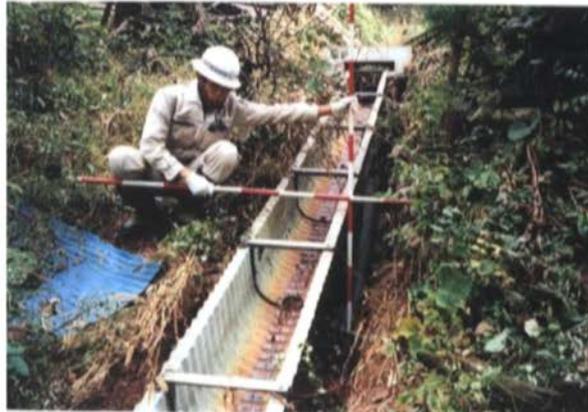
箇所番号 5

調査箇所 (所在地)	ケーススタディ2 ●●県○○市▲▲地先		緯度：北緯 ▲° ▲' ▲"	
			経度：東経 ■' ■" ■"	
調査者	●●●●、▲▲▲▲			
被災報告概	-			
災害形態	①土石流 ②地すべり ③崩壊 ④その他 (地表洗掘)			
斜面分類	①自然斜面 ②切土のり面 ③盛土のり面 ④その他 (水路床掘部)			
斜面特性	①幅約 0.5 m ②長さ約 6 m ③高さ約 m ④勾配約 30 度 ⑤地質 硬い岩盤 ・ 軟質な岩 ・ 土砂			
災害発生域	①田 ②畑 ③果樹園 ④農業水利施設 ⑤宅地 ⑥道路 ⑦溪流・河川 ⑧その他			
土砂流出域	①田 ②畑 ③果樹園 ④農業水利施設 ⑤宅地 ⑥道路 ⑦溪流・河川 ⑧その他			
確認事項		結果		状況
		有	無	
斜面の状態	連続した亀裂や開口した亀裂がある		○	
	異常な陥没や線状の凹地・段差がある		○	
	新しいような浸食跡や崩壊跡がある	○		水路工周辺が浸食されている
	地表水の流入や湧水、パイピング孔がある		○	
	ある程度の範囲で倒木や立木の傾きがある		○	
	不安定な転石や土塊・岩塊がある		○	
	斜面の押し出しや土砂の流出がある		○	
被害状況	農地に変状が生じている		○	
	人家や宅地、公共施設に被害がある		○	
	道路（農道以外）に支障がある		○	
	農道が損壊などしている		○	
	農業用施設が損壊などしている		○	
	ため池や用水路に土砂が流出している		○	
	農地に土砂が流出している		○	
	水路やカルバート周辺に大きな洗掘がある	○		地表の流水で洗掘されている
	河川や溪流に流出した土砂が堆積する		○	
保全対象が河川等により浸食されている		○		
上記以外の被害がある		○		
調査者所見 (災害規模、被害状況や今後の対応等)				
水路工周辺の洗掘が大きく、水路工の構造が不安定な状態となっている。今後も洗掘が進む可能性が高く、水路工が損傷するだけでなく、斜面の安定化にも影響する可能性がある。				
緊急度	○	A	今後、人身や家屋・公共施設等の重要な物件に被害が及ぶ可能性のあるもの	
		B	被害があるもの、または被害が拡大する可能性のあるもの

- 水路工は水が流れやすいところに設置されているため、水路で受けきれない水が水路沿いを流れ洗掘が進行する。このような現象があるときは、水の流入箇所を特定させる。
- 水路からの漏水の場合と、周辺の地表水の影響が考えられるため、斜面の確認と水路工自体の確認が必要である。

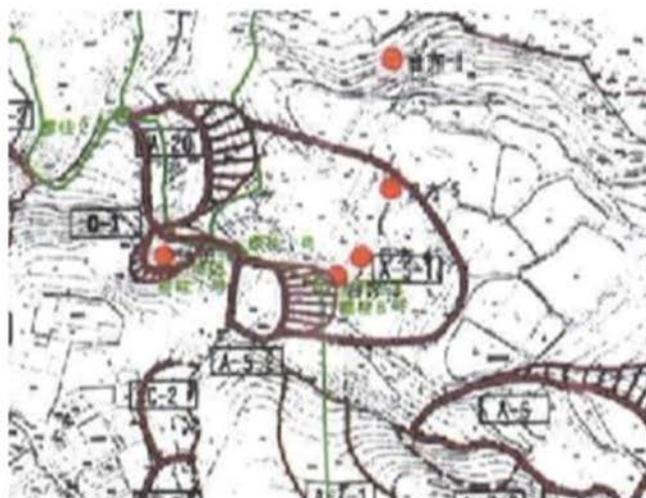
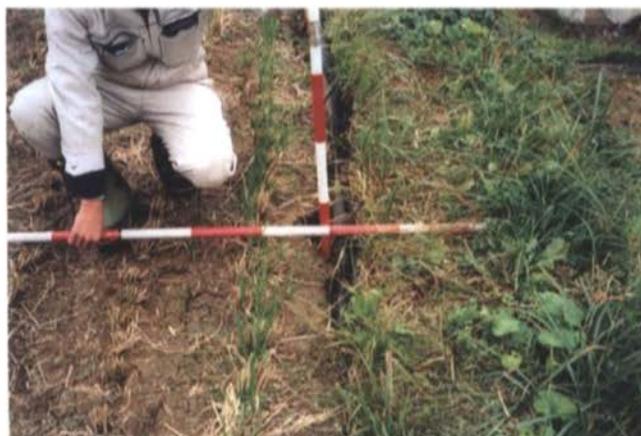
箇所番号 6

<事例6:斜面肩部の開口亀裂(6)>

水田の法肩に亀裂発生

調査箇所 (所在地)	ケーススタディ2 ●●県○○市▲▲地先		緯度:北緯 ▲° ▲' ▲"
			経度:東経 ■' ■" ■"
調査者	●●●●、▲▲▲▲		
被災報告概	-		
災害形態	①土石流 ②地すべり ③崩壊 ④その他 (地割れ)		
斜面分類	①自然斜面 ②切土のり面 ③盛土のり面 ④その他 ()		
斜面特性	①幅約 7 m ②長さ約 m ③高さ約 m ④勾配約 度 ⑤地質 硬い岩盤 ・ 軟質な岩 ・ 土砂		
災害発生域	①田 ②畑 ③果樹園 ④農業水利施設 ⑤宅地 ⑥道路 ⑦溪流・河川 ⑧その他		
土砂流出域	①田 ②畑 ③果樹園 ④農業水利施設 ⑤宅地 ⑥道路 ⑦溪流・河川 ⑧その他		
確認事項		結果	状況
		有	無
斜面の 状態	連続した亀裂や開口した亀裂がある	○	亀裂が開口している
	異常な陥没や線状の凹地・段差がある	○	
	新しそうな浸食跡や崩壊跡がある	○	
	地表水の流入や湧水、パイピング孔がある	○	
	ある程度の範囲で倒木や立木の傾きがある	○	
	不安定な転石や土塊・岩塊がある	○	
	斜面の押し出しや土砂の流出がある	○	
被害 状況	農地に変状が生じている	○	亀裂は耕作面に生じている
	人家や宅地、公共施設に被害がある	○	
	道路(農道以外)に支障がある	○	
	農道が損壊などしている	○	
	農業用施設が損壊などしている	○	
	ため池や水路に土砂が流出している	○	
	農地に土砂が流出している	○	
	水路やカルバート周辺に大きな洗掘がある	○	
	河川や溪流に流出した土砂が堆積する	○	
	保全対象が河川等により浸食されている	○	
上記以外の被害がある	○		
調査者所見 (災害規模、被害状況や今後の対応等)			
土砂災害としての影響は小さいと考えられるが、ほ場の漏水が懸念される。			
緊急 度	A	今後、人身や家屋・公共施設等の重要な物件に被害が及ぶ可能性のあるもの	
	○	B 被害があるもの、または被害が拡大する可能性のあるもの	
	C	被害がほとんどないもの	
緊急度判定不能の場合		①現地は確認したが判断が困難 ②現地を詳しく確認できない ③その他	
理由・状況等

- 崩落に至らない初期段階の亀裂でも、開口していると状態が進行する可能性がある。特に、亀裂中へ地表水などが入ると、変状が拡大しやすくなるので、そうした状況がないか注意深く調べる。
- 顕在化している変状の周辺を良く調査し、亀裂の延長方向で地盤が軟らかくなっていたり、含水が高くなっていたりしているところがないか確認する。
- 斜面の肩部で亀裂などがあれば、その下方の斜面でも亀裂まで至らないか、地形が盛り上がりたりしていることがあるので、こうした状況も確認する。

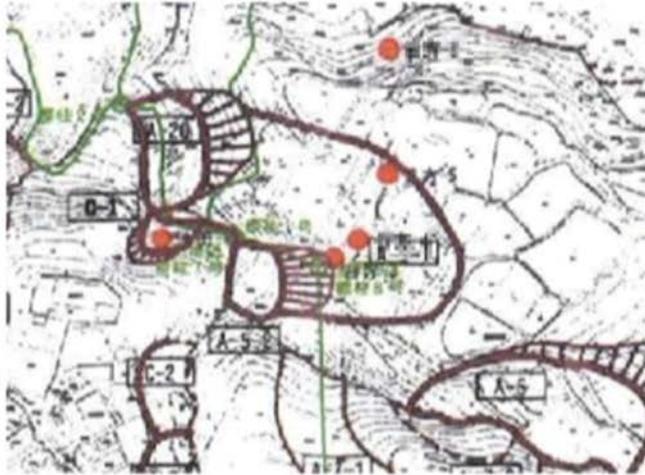
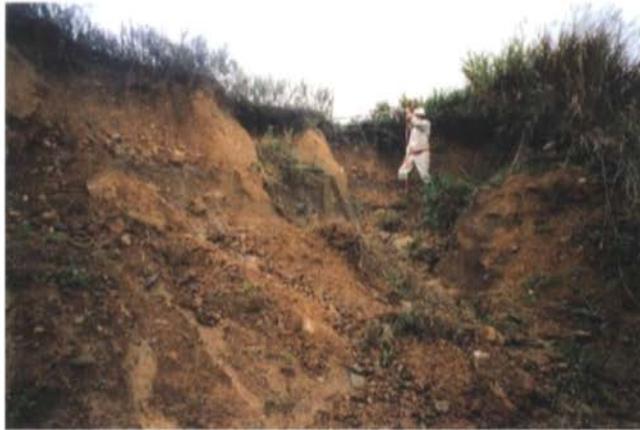
箇所番号 7

<事例7:崩壊地内の湧水跡(7)>

調査箇所 (所在地)	ケーススタディ2 ●●県○○市▲▲地先		緯度：北緯 ▲° ▲′ ▲″	
			経度：東経 ■° ■′ ■″	
調査者	●●●●、▲▲▲▲			
被災報告概	-			
災害形態	①土石流 ②地すべり ③崩壊 ④その他 ()			
斜面分類	①自然斜面 ②切土のり面 ③盛土のり面 ④その他 ()			
斜面特性	①幅約 20 m ②長さ約 8 m ③高さ約 8 m ④勾配約 45 度 ⑤地質 硬い岩盤 ・ 軟質な岩 ・ 土砂			
災害発生域	①田 ②畑 ③果樹園 ④農業水利施設 ⑤宅地 ⑥道路 ⑦溪流・河川 ⑧その他			
土砂流出域	①田 ②畑 ③果樹園 ④農業水利施設 ⑤宅地 ⑥道路 ⑦溪流・河川 ⑧その他			
確認事項		結果		状況
		有	無	
斜面の 状態	連続した亀裂や開口した亀裂がある	○		田圃の法肩部が崩壊している
	異常な陥没や線状の凹地・段差がある		○	
	新しいような浸食跡や崩壊跡がある	○		表流水による浸食跡がある
	地表水の流入や湧水、パイピング孔がある	○		パイピング孔があり湧水している
	ある程度の範囲で倒木や立木の傾きがある		○	
	不安定な転石や土塊・岩塊がある	○		頭部はややオーバーハングしている
	斜面の押し出しや土砂の流出がある	○		崩落土砂は下方へ流出している
被害 状況	農地に変状が生じている	○		崩壊の頭部が田圃に及んでいる
	人家や宅地、公共施設に被害がある		○	
	道路（農道以外）に支障がある		○	
	農道が損壊などしている		○	
	農業用施設が損壊などしている		○	
	ため池や用水路に土砂が流出している		○	
	農地に土砂が流出している		○	
	水路やカルバート周辺に大きな洗掘がある		○	
	河川や溪流に流出した土砂が堆積する		○	
	保全対象が河川等により浸食されている		○	
上記以外の被害がある		○		
調査者所見（災害規模、被害状況や今後の対応等）				
崩壊地上部は田圃となっている。旧崩壊地で今回変状が拡大している。湧水等もあることから、今後も崩壊による地形の後退が懸念される。				
緊急 度	A	今後、人身や家屋・公共用施設等の重要な物件に被害が及ぶ可能性のあるもの

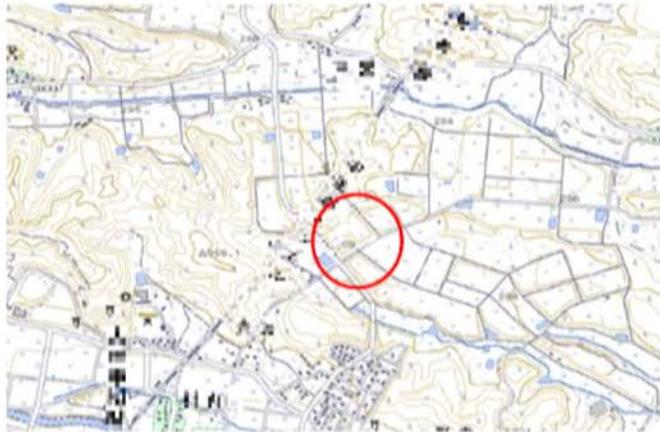
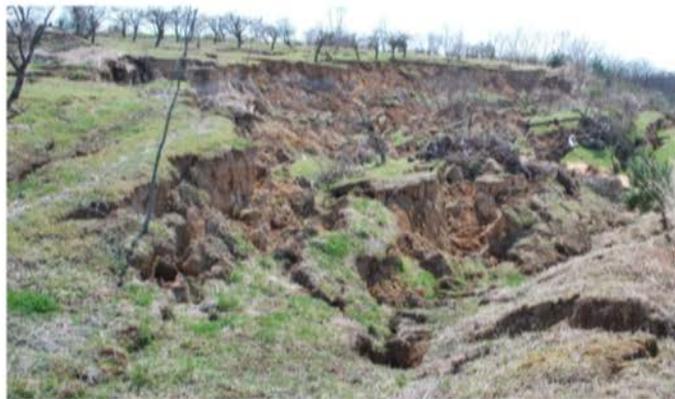
滑落崖背後の上部平坦面にも、開口した亀裂が連続する。

調査箇所 (所在地)	ケーススタディ3 ●●県○○市▲▲地先		緯度：北緯 ▲° ▲' ▲"
			経度：東経 ■' ■" ■"
調査者	●●●●、▲▲▲▲		
被災報告概	-		
災害形態	①土石流 ②地すべり ③崩壊 ④その他 ()		
斜面分類	①自然斜面 ②切土のり面 ③盛土のり面 ④その他 ()		
斜面特性	①幅約 120 m ②長さ約 30 m ③高さ約 30 m ④勾配約 45 度 ⑤地質 硬い岩盤 ・ 軟質な岩 ・ 土砂		
災害発生域	①田 ②畑 ③果樹園 ④農業水利施設 ⑤宅地 ⑥道路 ⑦溪流・河川 ⑧その他		
土砂流出域	①田 ②畑 ③果樹園 ④農業水利施設 ⑤宅地 ⑥道路 ⑦溪流・河川 ⑧その他		
確認事項		結果	状況
		有	無
斜面の 状態	連続した亀裂や開口した亀裂がある	○	多くの開口亀裂が確認できる
	異常な陥没や線状の凹地・段差がある	○	亀裂に沿って陥没地形がある
	新しいような浸食跡や崩壊跡がある		○
	地表水の流入や湧水、パイピング孔がある		○
	ある程度の範囲で倒木や立木の傾きがある	○	亀裂によって立木が傾倒する
	不安定な転石や土塊・岩塊がある	○	
	斜面の押し出しや土砂の流出がある	○	末端道路面に土砂が流出する
被害 状況	農地に変状が生じている	○	農地が著しく乱されている
	人家や宅地、公共施設に被害がある		○
	道路（農道以外）に支障がある	○	崩土によって通行不能となる
	農道が損壊などしている		○
	農業用施設が損壊などしている		○
	ため池や水路に土砂が流出している		○
	農地に土砂が流出している		○
	水路やカルバート周辺に大きな洗掘がある		○
	河川や溪流に流出した土砂が堆積する		○
	保全対象が河川等により浸食されている		○
上記以外の被害がある		○	
調査者所見（災害規模、被害状況や今後の対応等）			
路上の崩土を撤去する必要があるが、上部斜面の安定性について確認が必要と考える。			
緊急 度	○	A	今後、人身や家屋・公共施設等の重要な物件に被害が及ぶ可能性のあるもの
		B	被害があるもの、または被害が拡大する可能性のあるもの

- 地震によって斜面や地盤がブロック化しやすくなり亀裂が多く見られることが多いため、広い範囲で変状を確認する必要がある。
- 尾根部や凸地形では地震動の増幅効果があるといわれており、こうした箇所は変状が生じやすい。近くに尾根地形などがあれば状況を確認する。
- 岩盤中の節理面や特定の地層などで斜面が崩落することが多い。こうした現場では、崩落範囲周辺に不安定な土塊が残っていることが多いので、露頭や滑落崖などをよく観察する。
