## 農道の保全対策とその効果（長野県塩尻市）

| 路線名 | 広域農道松塩地区 |

## 農道の保全対策とその効果（愛知県知多市）

## 農道の保全対策とその効果（大分県豊後大野市）

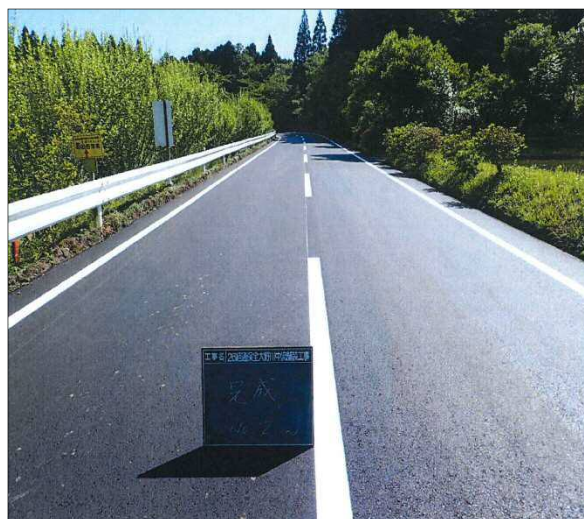
保全対策後

○本農道の受益地は大分県を代表する農業地帯であり、農業従事者のみならず地域の生活道路として利用されているが、目視による点検の結果、舗装路面の沈下や亀裂の発生が明らかとなった。

本調査により路盤強度は比較的良好であることが分かった。このことから、補修内容は舗装版打換えを行い、路面性状を回復することとした。

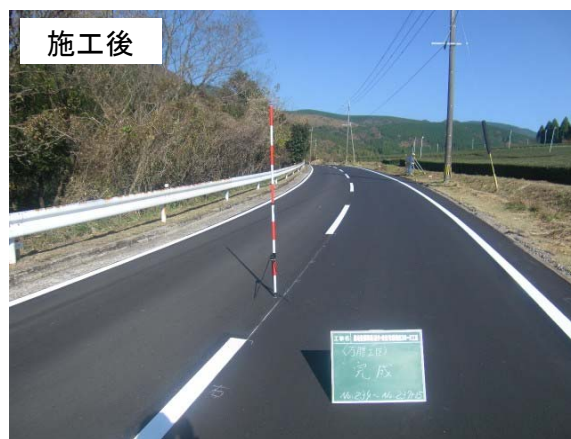
施工後

- ・本農道は、昭和45年～平成元年に施工された。
- ・地区完了し26年が経過しており、舗装面の劣化が著しい部分は計画的に補修を行ってきたが、経年変化に伴う劣化・損傷範囲が顕在化し、維持管理費も増大傾向にあることから、本保全事業を平成23年度に採択・実施した。
- ・舗装の更新事業により、農産物の流通の荷傷み防止や通行車両の安全性が可能となる。

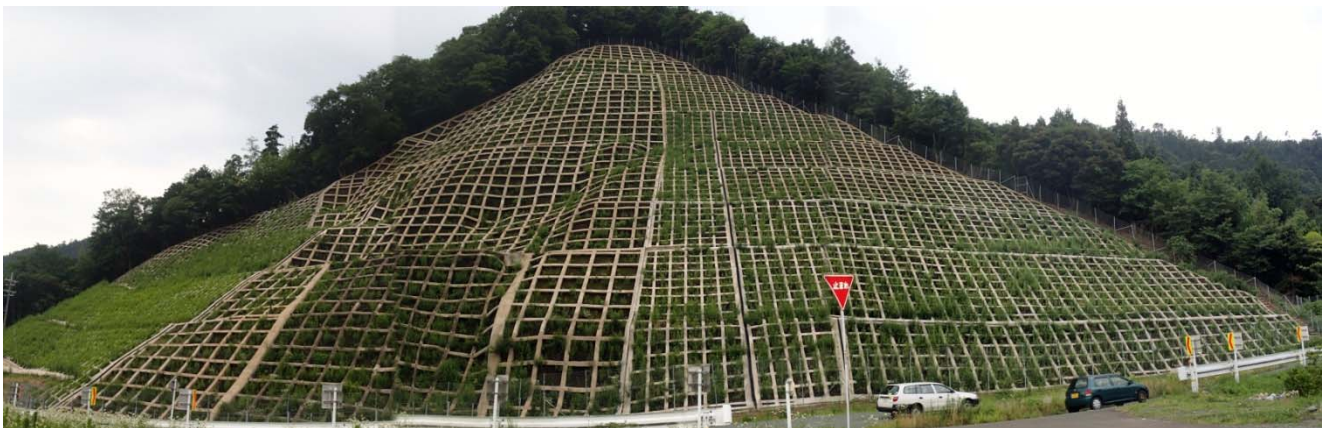
完成後 法面全景

- 広域農道に隣接している長大法面において、転石が発生したため現地踏査を行った結果、浮石等が点在し非常に危険な状態であることが判明した。
- 今回の対策工法の決定にあたっては、「切土工・斜面安定工指針」の落石対策工の選定フローおよび植生工選定フローを用いて決定した。

・岩盤系地層のり面への吹付基礎材としては、砂、客土など無機系資材を中心としたものの方が岩盤に残存する率が高く、周辺からの植物の進入も多いという調査結果から、無機系の基礎材を導入した。

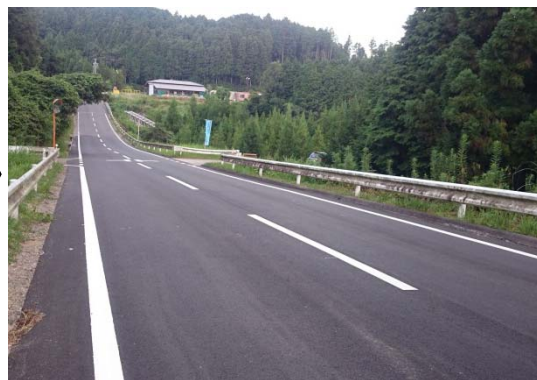
施工後

- ・ 竣工から10年以上経過しており路盤の損傷が激しく、車両走行に支障が生じていた。
- ・ そのため、路盤から舗装を更新することにより、車両走行の安全を確保した。

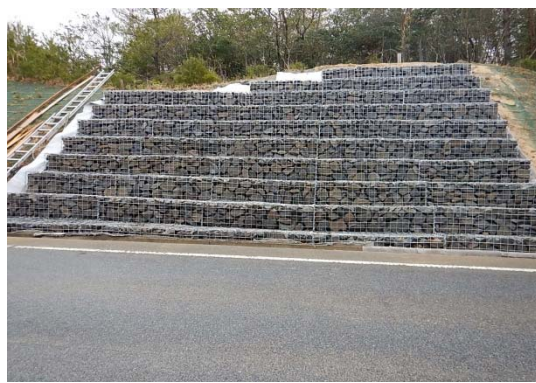
施工後

- ・ 完成時から数年経過し、湧水の影響により法面表層が崩壊し、土砂崩れ等が想定される非常に危険な道路であった。
- ・ そのため、対策工法として排水機能を有するかご工を施工し、安全性を確保した。

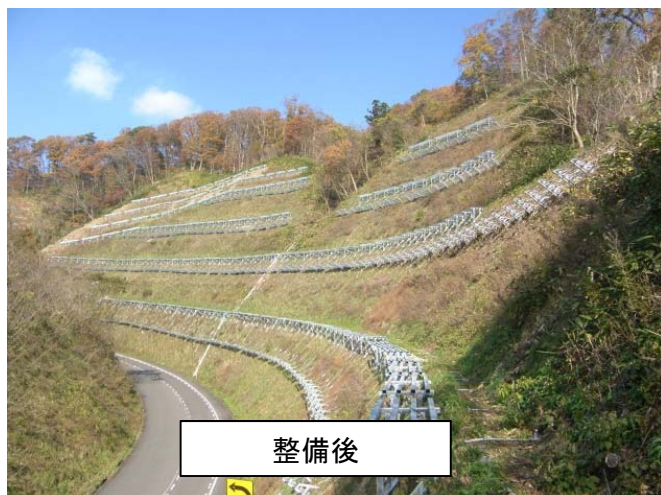
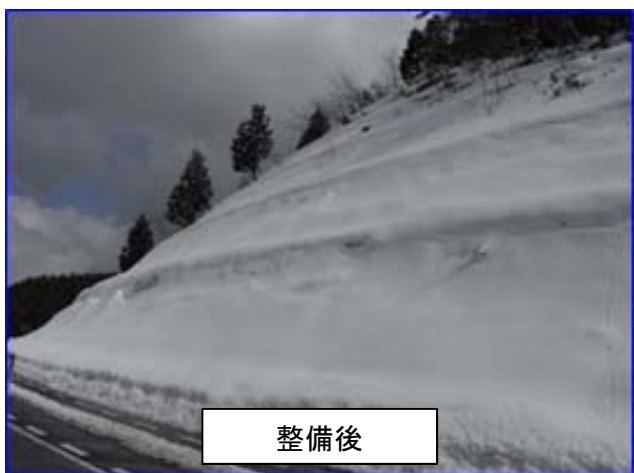
整備後

- 昭和57年度から平成16年度に施工された本農道の一部区間は、雪寒法の積雪寒冷特別地域に分類され、豪雪時には1m以上の積雪となることがある。
- 積雪時には対向車との離合が困難となるばかりか、豪雪時の雪崩により長期（2箇月）の通行止めが発生した。
- 南方向の長大かつ、グライド係数の高い法面を対象に雪崩予防柵を設置した。
- 雪崩予防柵の整備により、雪崩が予防され冬季の安全な交通が確保された。

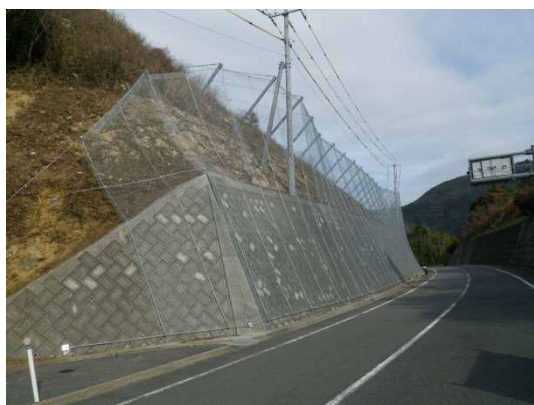
落石防止網設置状況①

- 広域農道大島第2地区は、樹園地帯を横断する幹線農道として地域の農産物流通に欠かせない農道で有る。
- 供用開始後、法面の風化に起因した落石による通行障害が発生しており、安全性確保が求められている。
- 平成25年度に点検診断、農道保全対策計画策定を行い、計画に基づいた対策工を平成26年度実施。

・落石防止網を設置したことにより通行の安全は確保されたが、今後は管理者が定期的に観察を行い、落石が網にある程度溜まった段階でメンテナンスを実施していく必要がある。

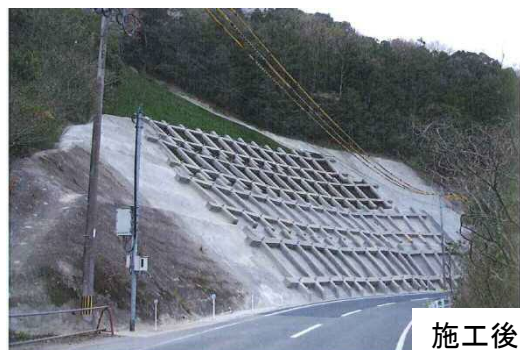
施工後

完成後15年が経過した法面が豪雨により崩落し、急遽全面通行止めを行い隣接法面を含め調査した結果、隣接法面にも空洞やクラックが確認され危険性が高いことが判明したため、緊急に対策工事を行う事とした。また、長期の通行止めは農道物流や住民生活に支障をきたすため、工期の短縮という観点から上記写真のような「ラジコン操作による無人作業の工法」を採用した。

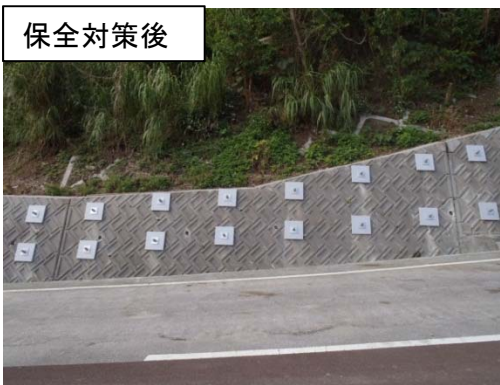
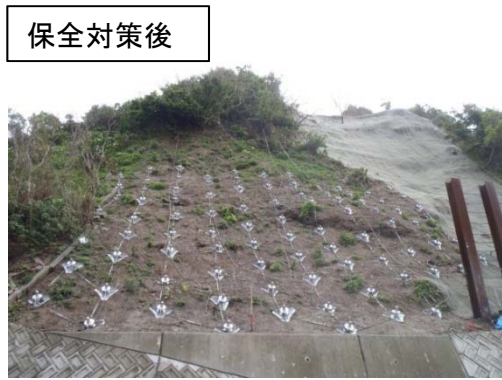
保全対策後

- ・本農道は、宮城島と伊計島の農産物の輸送や生活道を兼ねた唯一の道路である。
- ・これまで法面等経年風化により、斜面崩落や間知ブロックへの亀裂があり危険な状況で片側交互通行を余儀なくされていた。
- ・特に平成21年度に規模の大きい斜面崩壊が発生したため、平成23年度より2年間で保全対策を行った。

- ・平成23年度より2年間で、本来の農道機能の維持のため、補強土壁工及び法面保護工を実施した。
- ・結果、農産物の輸送や一般車両の走行経費の節減効果が得られ、効果的且つ計画的な就労環境が図られた。
