新しい技術による農道橋の保全対策とその効果（吊り橋）（熊本県上天草市）

| 橋 梁 名 | 東大維橋 |

## 新しい技術による農道トンネルの保全対策とその効果（佐賀県佐賀市）

## 新しい技術による農道トンネルの保全対策とその効果（島根県邑智郡邑南町）

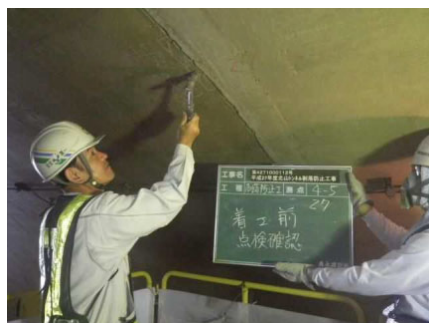
着工前点検

- 建設後15年が経過した中、覆工のジョイント部等で剥落が見られたため、点検業務で状況把握を行い、浮き・剥離の発生を確認。点検時の叩落しで対応できない箇所は、補修工事を実施した。本トンネルは、農道としてだけでなく通勤通学、また福岡市からのアクセス道路としての利用も多いことから、通行者の安全安心な通行が出来るようになった。
- 佐賀市北部に位置し標高470mと比較的高いが凍害等の影響は出でならず、経年変化による影響だけである。
- 今回の補修工事は、軽量で施工性が良く、浮き・剥離等が目視で確認できるFRPメッシュ工法を使用した。施工規模は、幅60cm・延長60.0m・面積36.0m<sup>2</sup>である

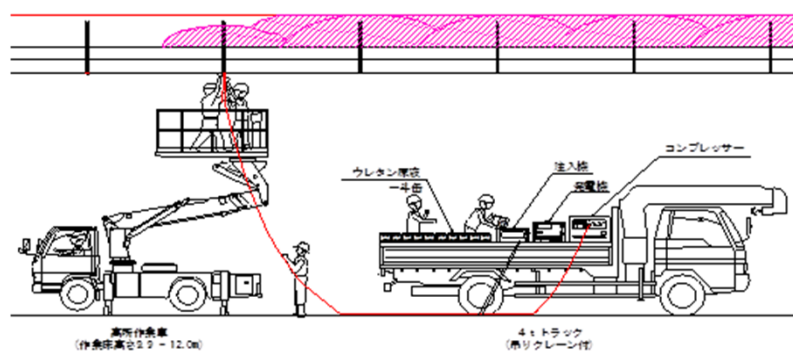
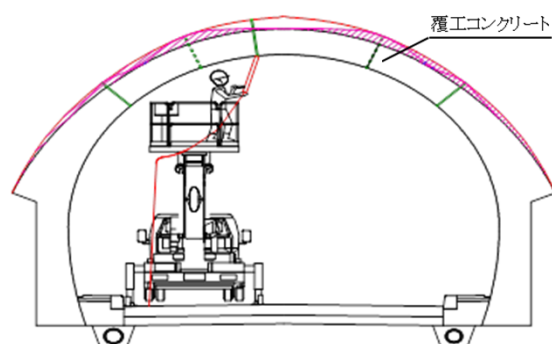
トンネルに発生した空洞は一律ではないことから、必要注入量を把握することが難しく、注入完了の判断は注入圧力による管理を実施。この結果、全体注入量が当初設計よりも増とはなりましたが、無事に完了することが出来ました。

トンネルの覆工背面空洞対策として、裏込め注入工事を実施。注入材料は、「発泡ウレタン」を使用。  
 発泡ウレタンの特長は、単位体積重量が通常使用するセメント系注入材よりも軽く、注入したことによるトンネルへの荷重増加の影響が少ないことや早期に強度が発現すること、注入時に目地やクラックからの漏れが少ないことがあげられる。  
 これにより、トンネルの覆工コンクリートの剥離・落下等の突発的な崩壊の発生を未然に防止し、トンネル内の走行上の安全性を確保。
