## 農道橋の保全対策とその効果(橋梁下部工)(長野県南箕輪村)

| 橋 梁 名 | 高根橋 |

## 農道橋の保全対策とその効果(橋梁下部工)(島根県邑智郡川本町)

## 農道橋の保全対策とその効果(鋼橋)(広島県呉市)

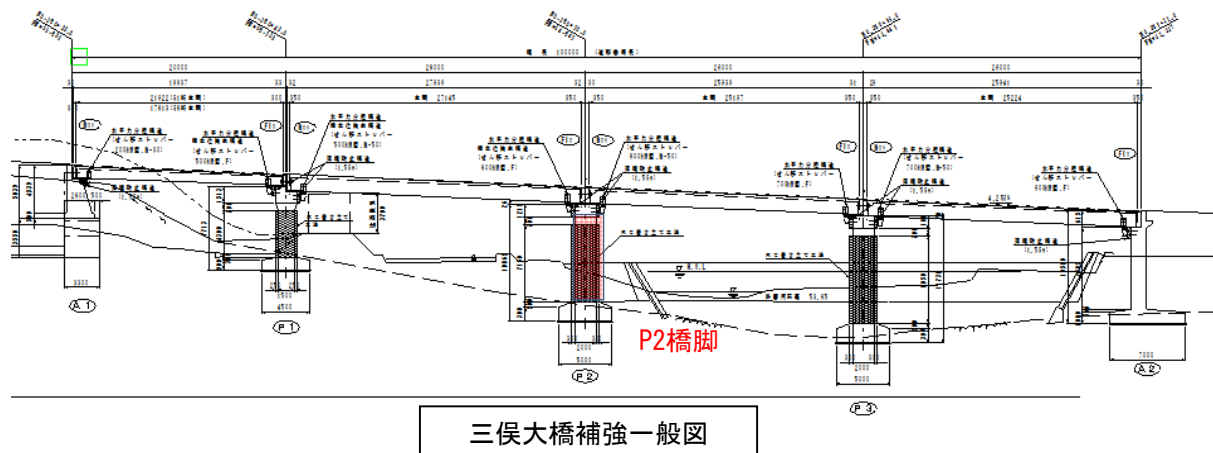
- ・平成25年に耐震設計を行い、平成26年度から補強工事を順次実施している。
- ・耐震補強は大がかりだが、海岸から遠く、また冬季の凍結防止材散布がこれまではなかったためか、塩害等が発生しておらず修繕は伸縮装置の交換程度と橋梁の状態は良好である。
- ・農業交通の外一般車両の交通量も多いため補強による効果影響範囲は大きい。

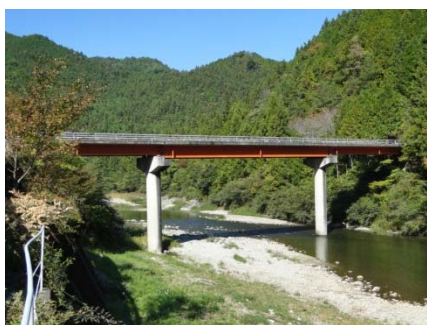
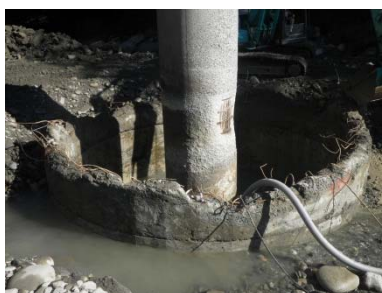
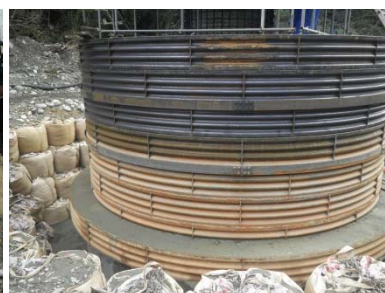
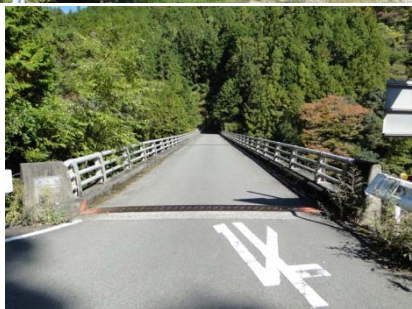
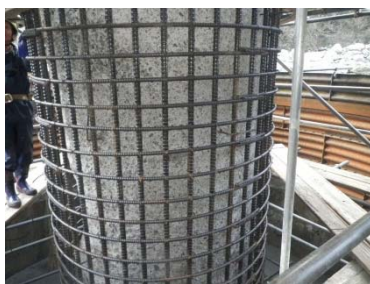
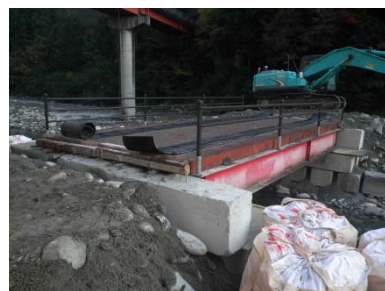
既設の橋脚の耐震性能の照査結果、保有水平耐力、残留変位の照査において、現行基準の耐震性能を満足しない結果となり、柱部においては、鉄筋コンクリート(RC)巻立て工法の補強が必要になる。

昭和47年の『道路橋耐震設計指針』に準拠して設計されている為、変位制限構造としてアンカーバー工法を、落橋防止構造として橋台部に橋台PCケーブルを、橋脚部に緩衝チェーンを設置する。なお、伸縮装置の補修は、乾式止水材設置工法を採用した。

床版は、延命化対策として、橋面防水工、中性化を現状以上に進展するのを防止するために、表面含浸材を塗布する。鋼桁には塗装剥離・局所的な表面錆が確認されるため、塗装塗替を行う。

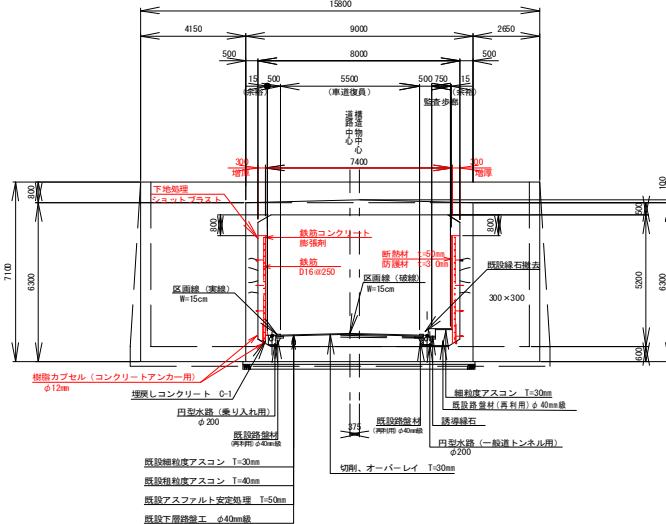
改修標準定規図  
(隧道区間) S=1/100

- ◆概況：本隧道は開削函渠構造である。年数の経過とともに目地部周辺にひび割れ・漏水が見受けられた。
- ◆原因：側壁部埋戻土の凍上によるひび割れ。経年の凍結融解によるひび割れの増加・漏水誘発。
- ◆対策：補修【ひび割れ→エポキシ樹脂注入】  
補強【凍上→断熱材貼付+コンクリート増厚】
- ◆効果：適期に保全対策を実施したことで、対策費用が最小化され、かつ施設機能の長寿命化が図られた。
