## 農道橋の保全対策とその効果(鋼橋) (広島県呉市)

| 橋 梁 名 | 蒲刈大橋 |

## 農道橋の保全対策とその効果(コンクリート橋)(長野県上伊那郡南箕輪村)

## 農道の保全対策とその効果（コンクリート橋）（島根県雲南市）

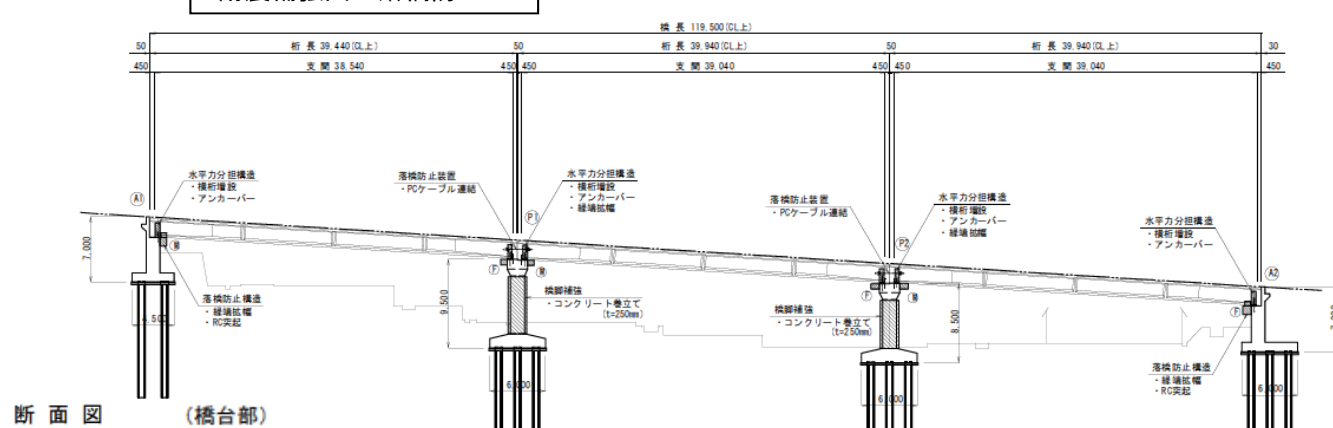
側面図

- ・本橋梁の路線は農業生産の基幹的な農道であり、県防災計画緊急輸送路2次路線にも指定されている。
- ・橋梁は旧基準(S55)を基に建設されており、最新の耐震基準(H24)に照らし合わせると耐震性が不足する状況である。
- ・そのため、最新の耐震基準を満足する落橋防止工を行うことで災害時のライフラインが確保されることとなり、重要な対策となっている。

耐震補強図 落橋防止工

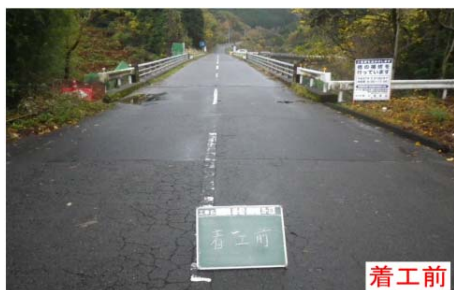
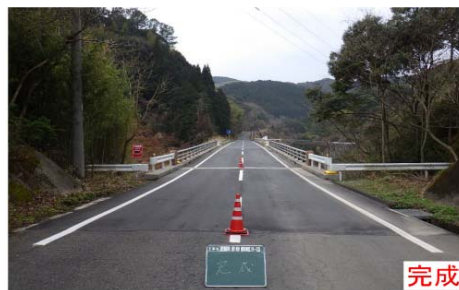
平成25年度に調査を行い、間詰床版部に遊離石灰が確認され、橋面からの雨水の浸入によるものと思われたため、橋面防水（塗膜系防水）を施工する。
