Ⅲ. 酪農・畜産関係

1. マニユアスプレッター

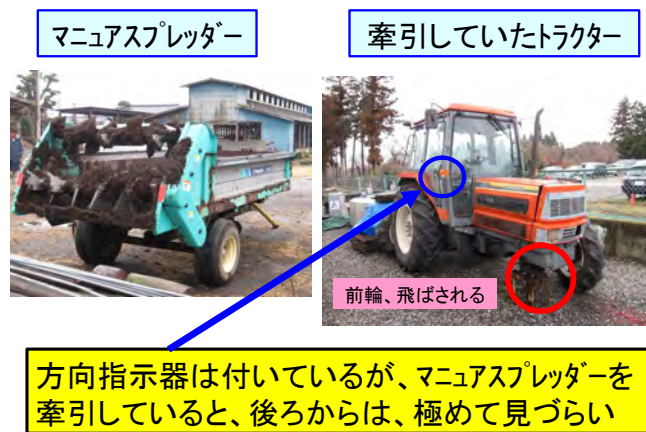
- ①堆肥運搬中、公道を右折しようとして、後ろから来た乗用車がトラクターに追突
(平成23年12月 14時頃、公道 男・54歳)

マニユアスプレッターに堆肥を積載し堆肥舎を出て直線の県道を約200メートル走行、十字路を右折のため手前約15メートルから方向指示器を出して緩やかに反対車線半分くらい進入したところ、後ろから来た乗用車にトラクター右側方部辺りを後ろから追突された。乗用車はトラクター後輪に接触後キャビン下から前輪に正面追突し約14メートル先のガードレールに当たり止まった。ガードレールも破損。トラクターの右前輪は車軸から折れて外れ約20メートル反対車線前方に転がる。運転者、打撲。

相手方が交差点で追い越しをかけ、かつスピードの出し過ぎが原因と考えられる。また、本人が右折時の後方確認が十分にできていなかった。さらに、トラクターの牽引作業でマニユアスプレッターに堆肥を満載した場合、後方の乗用車からは方向指示器が見づらいことも考えられる。

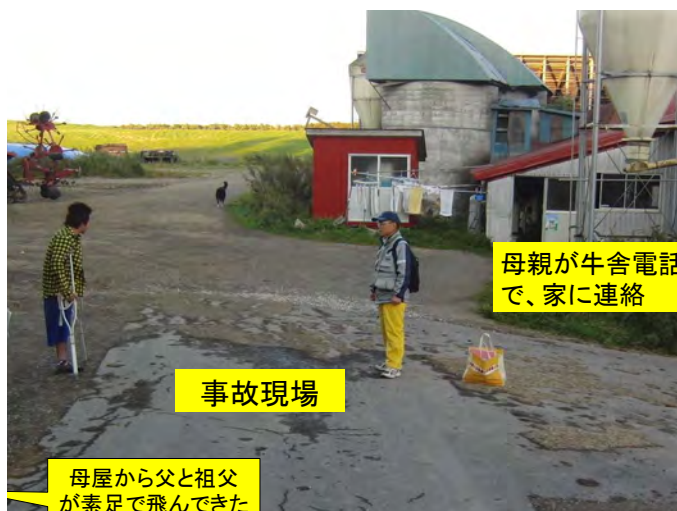
当該機のトレーラーの前面の下部が傾斜していて、その傾斜部に牧草が残ってしまう。中に入って、残った牧草が排出するため、ゆっくりチェーンを回しながら掃除をしていた。と、突然、右脚がズボッと踏み抜けて、チェーンの間に入った。足が入った場所はゴムカバーがされていて、まさか踏み抜ける構造とは思われなかった。

入った足は、トレーラーの床部のチェーンと腹部のチェーンの間に入り、それぞれのチェーンの移動方向が逆であり、足が羽交い締めにあうようにして、断裂。

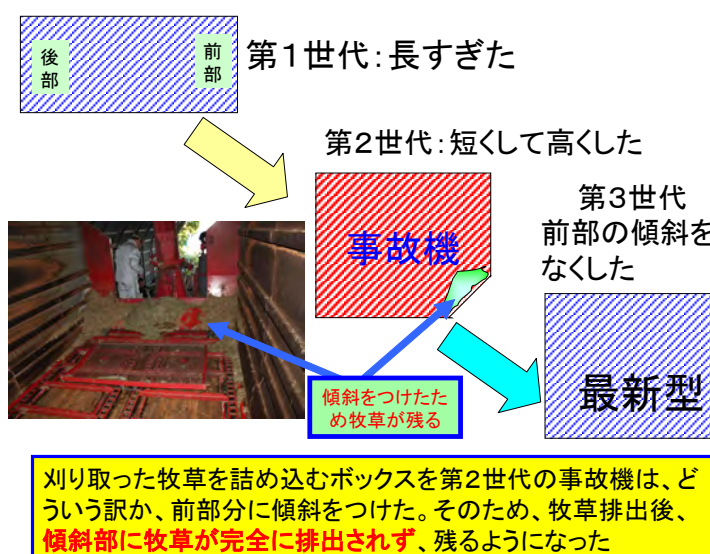
ところで、この事例の場合、チェーンを動かしながら掃除をしていた事は問題である。しかし、それよりもこの機械の構造に根本的な問題があると考えられる。

この社のワンマンハーベスターの第1世代のものは刈り取った牧草を収納するトレーラー部分は長さが長く扱いにくかった。そこで、今回事故を起こした第2世代のものは、高さを高くし、

長さを短くした。その際、前部の下部に傾斜をつけた。そのため、どうしてもその部分に牧草を排出した後に牧草が残る構造となってしまった。そこで、今回の被害者のように、中に入って掃除をしなくてはならないものとなった。

さらに、踏み抜いた部分はカバーがされとおり、まさか踏み抜ける構造であるとは外見上全くわからない構造である。いずれにしても、この部分に傾斜をつけた意味が全く分らない。

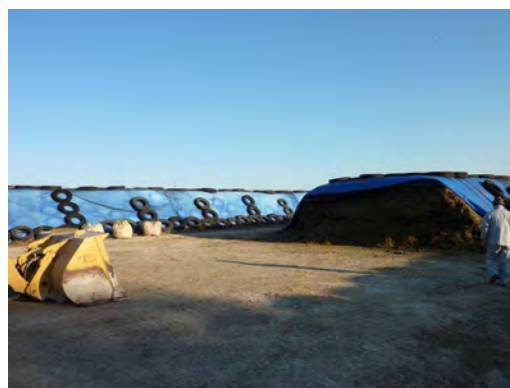
ローダーにラップサイロを突き刺し、ナイフで切ったとき泥水が出たので、サイロ移動のため慌てて運転席に乗ろうとして、機体に頭部強打、失神

給飼のため、スタックサイロ（右図）に牧草サイレージを投入した後、トウモロコシサイレージの投入作業に取りかかった。フォークアタッチメントを装着したスキッドローダでトウモロコシのラップサイロ1個を突き刺し、地上から約1.5mの高さに持ち上げたところで降車し、カッターナイフでラップサイロの下面を切り開いたところ、泥が混入しているのが確認され慌てて、別のラップサイロに取り替えようとスキッドローダに乗り込もうとしたときに、アームのアタッチメント基部に頭部激突。

泥が混入して使えないサイレージが牧草サイレージに混ざるのを避けるため、ラップサイロが崩れる前に急いでスキッドローダに乗り込もうとした。当日はつば付きの帽子を被っていて、つばでアームが視界に入らなかった。
