Ⅱ. 果樹関係

1. モノレール

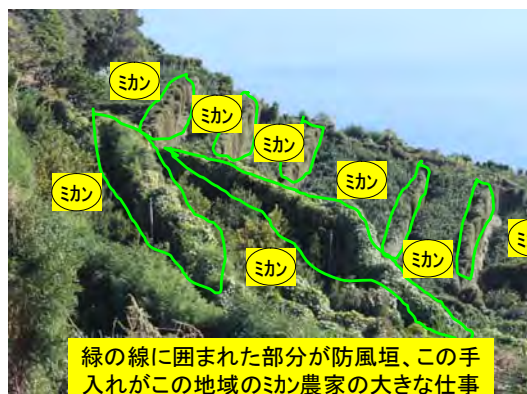
園地から車を置いてあった道路までは、モノレールでは5分程度であるが、歩いて行くと10分はかかる。防風垣を抜けようとして引っかかっての事故である。

なお、調査した地区は、夏の台風や風が巻き上げる潮による塩害や冬の強い風から果樹を守るため、杉やマキの木などを植えて防風垣としている。防風垣の整備をしないと、日当たりが悪くなり、日照不足や病虫害の発生を助長する。そのため、春と秋から冬にかけてどちらかに行き、多い人で2回整備を行う。

今回、モノレールによる事故例は2例のみであったが、いずれも本来乗車してはいけないモノレールに乗っての事故であった。しかし、実際の現場の傾斜地の移動は大変であり、単に「モノレール乗車禁止」のみでいいのだろうか。もちろん、乗車用も開発されているが、新たなレールの設置や購入費用は相当高額となり、根本的解決のためには、多方面の支援が必要と考えられる。
