## Ⅳ．大規模畑作

### 1．ハーベスタ

#### (1) ポテトハーベスタ

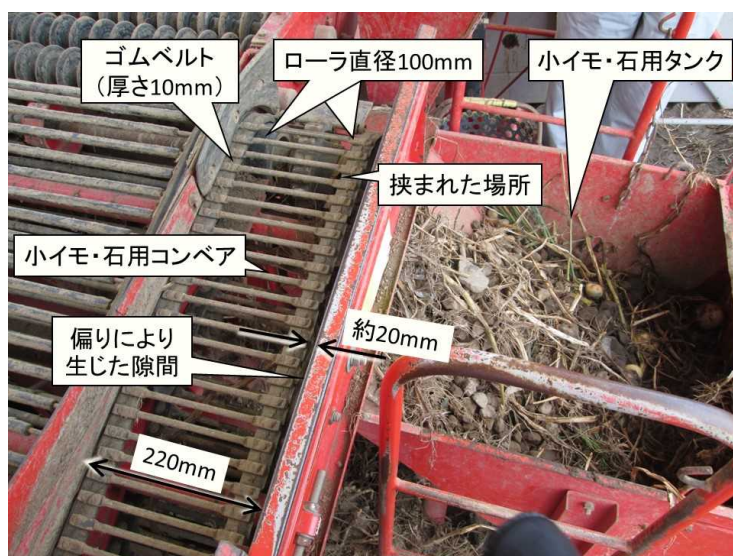
ポテトハーベスタで収穫中、小イモ・石を搬送するコンベアが偏ってくるのを手前に直そうとしたところ、コンベアとローラの間に右手薬指が挟まれ、指切断。

ポテトハーベスタ（タンク容量3.0 $\text{m}^3$ 、使用年数約20年）でバレイショの収穫作業中、バレイショから分離された小イモや石を搬送するコンベアが偏っており、この隙間に石等が詰まると駆動ベルト等が破損するなど具合が悪いので、手でコンベアを手前に引いた時、手を離し損ね、コンベアとローラの間に右手薬指が挟まれてしまった。

コンベアと側壁の隙間に夾雑物が挟まらないようなゴムカバー等の設置が必要。小イモ・石等を搬送するコンベアが、走行方向に対して左側に偏ってしまう状態であり、事前の整備対策が必要。また、巻き込まれが生じる危険部に、作業者の手が容易に届かない構造に改良が必要。

事故後、コンベアの偏りは放っておくことにし、絶対に手で触れないようにしている、とのこと。

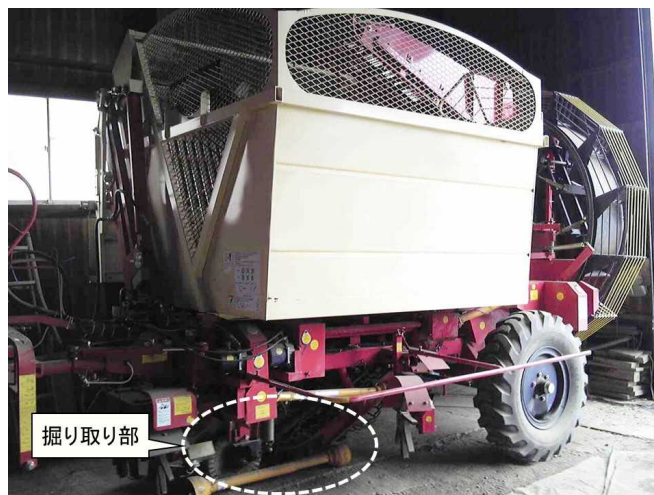
ビートハーベスタの掘り取り部に引っかかった茎葉を取り除いていたところ、タッピングナイフで左手親指を切った。(平成25年 10月中旬 午後4時頃、男性・53歳)

ビートハーベスタ(タンク容量7.7m<sup>3</sup>、使用年数6年)での収穫作業中、収穫前に刈り取られた茎葉が掘り取り部に引っかかっていたので、トラクタに積んであったタッピングナイフ(手堀りのときに使う刃物)で取り除いていたところ、左手親指の甲を切った。

夾雑物除去用のバーがビートハーベスタの機体右側に取り付けられており、乗降の反対側にあり作業者の作業動線に対して適切ではなく、作業者の近道行動を促す結果となった(左側への取り付けも技術的には可能と思われる)。結果的に用途の違うタッピングナイフは、柄が短く機体に潜り込む無理な姿勢での除去となり無理な作業となり、手を切る結果となった。

その後、夾雑物の除去にはタッピングナイフを使わないことにした、とのこと。

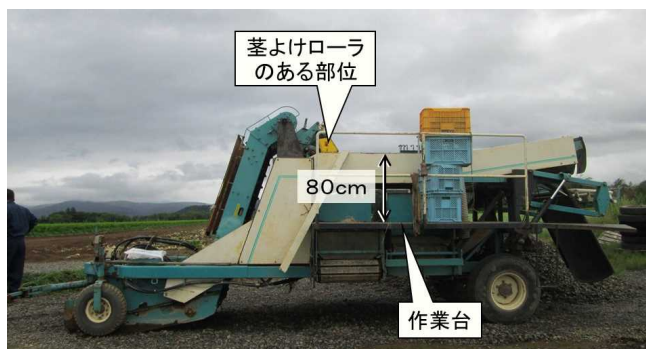
ポテトピッカでの作業中、茎よけローラに茎葉が引っかかっていたので、取り除こうとしたところ、右手が手首までローラに巻き込まれた

ポテトピッカ（使用年数20年）でバレイショの拾い上げ作業中、茎よけローラに茎葉が引っかかっていたので、ガードと搬送ローラの間から、薄手のゴム手袋を着用した右手を入れ取り除こうとしたところ、茎よけローラに手首まで巻き込まれた。

茎よけローラの周囲にはガードが設けられており、手を入れないよう注意を喚起する表示が貼られているが、ガードの間隙が広く、危険部に手が届く構造であった。茎よけローラに異物が挟まっても、簡単な操作でローラの間隙を広げる、あるいはローラを空転することができないため、機械を止めた状態では異物を取り除きにくい構造となっている。
