農作業事故の対面調査

I. 農機一般

1. トラクター

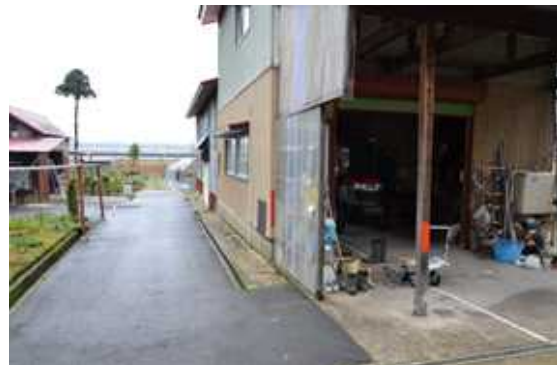
格納庫全景

乗用トラクタのキャビンのドアを開いたまま車庫内で前進して、車庫の入口の柱にドアをぶつけ、左の戸のガラスが破損。下に落ちたガラスを素手で拾って掃除しようとして右手人差し指を切創、治療せず。(平成25年1月 14時頃 格納庫 男性・79歳)

1月の事故では、雪が夜に2m位降り積もったので除雪しようと思っていた。乗用トラクタ(後ろにローダがついていた)のキャビンのドアを開いたまま車庫内で前進して、車庫の入口の柱(間口は2.5m程度)にドアをぶつけてしまい、左のドアのガラスが割れた。

トラクターのドアを開けたまま前進し、向かって右側の柱にぶつかり、窓ガラスが破損、そのガラスを拾っていて、指を切創

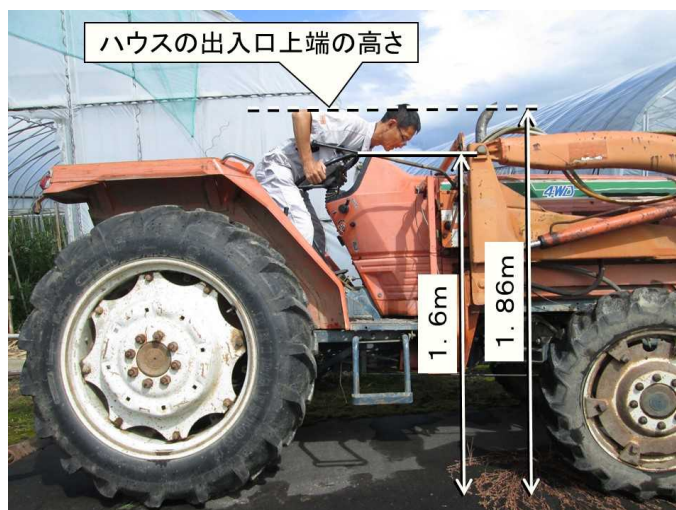
作業時に停止する際、ギアを中立に戻さず、クラッチを踏むだけで行い、クラッチから足を滑らせた時、不測の動きに対応できず、体が挟まれた。クラッチは鉄製ですり減っており滑りやすく、また靴も滑りやすいものであった可能性がある。

なお、トラクタのクラッチ等のペダル踏面は、その後の安全鑑定基準改正により、ゴム製の滑り止めを備えるよう定められている。
