# 集落営農組織を中心とした地域ぐるみの鳥獣被害防止対策 (鳥取県日野郡日南町上萩山集落)

# 集落営農組織を中心とした地域ぐるみの鳥獣被害防止対策(鳥取県日野郡日南町上萩山集落)

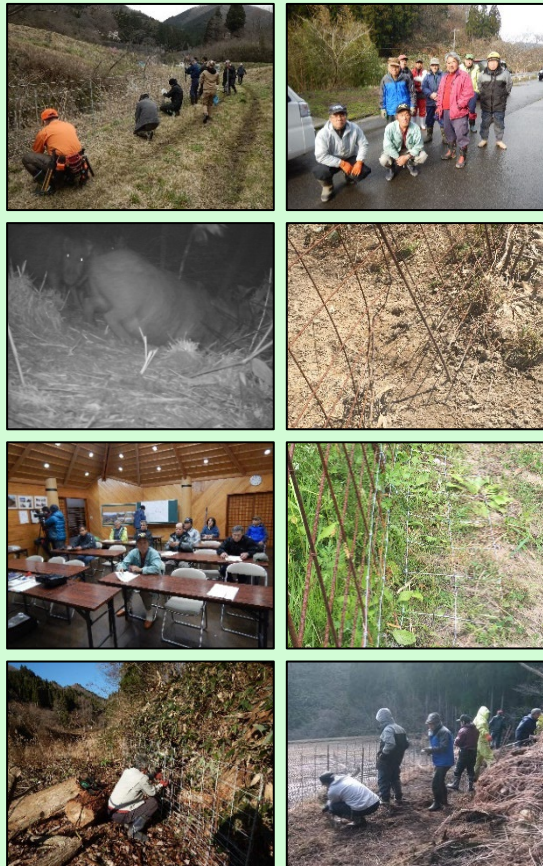
- イノシシ被害の増加に対して、平成23年に集落で協力して侵入防止柵(ワイヤーメッシュ柵)を設置
- 平成26年に集落営農組織を設立し、侵入防止柵は営農組織が管理
- 平成29年に侵入防止柵がイノシシに突破され、甚大な被害が発生。対策の専門家である日野郡鳥獣被害対策実施隊に相談し、3つの問題点(①柵の設置位置の問題、②設置方法の問題、③点検方法の問題)を明確化し、改善に取組
- 経年劣化による柵下部の腐食とそれに伴う柵下部の掘返しが激しかった場所は、新しいワイヤーメッシュに交換補修しても、イノシシがそこを掘返して侵入を試みる事案があったため、端材を地面に敷いたり、下部補強する製品を導入するなど、掘返し対策を強化。その後、柵近くまでイノシシは出没することもあるが、農地への侵入は皆無
- 雪解け後の柵の補修作業等は、NPO法人学生人材バンクから学生ボランティアを派遣してもらい、過疎高齢化によるマンパワー不足を補いながら実施

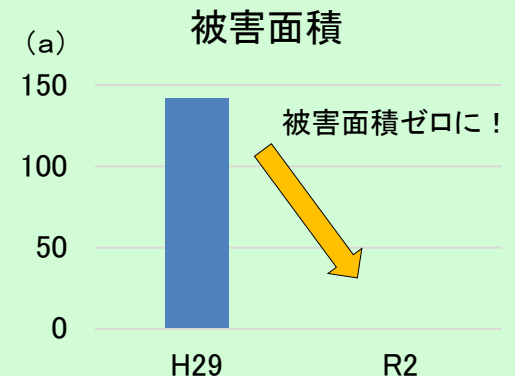
- 地域ぐるみの取組と専門家の研修により、正しい侵入防止柵の設置と補修の知識が広がることで被害を防止
- 柵の点検の回数を増やし、問題があれば即座に補修する体制を構築
- 専門家との協力体制を築き、問題が発生した場合、解決まで短時間で円滑に行えるよう取組
- 平成29年度の被害面積は約140aだったが、翌年からは被害を防止できており、令和2年度も被害の発生は無し
