4. 発生事例の詳細

1) 青森県1例目（青森市）の事例

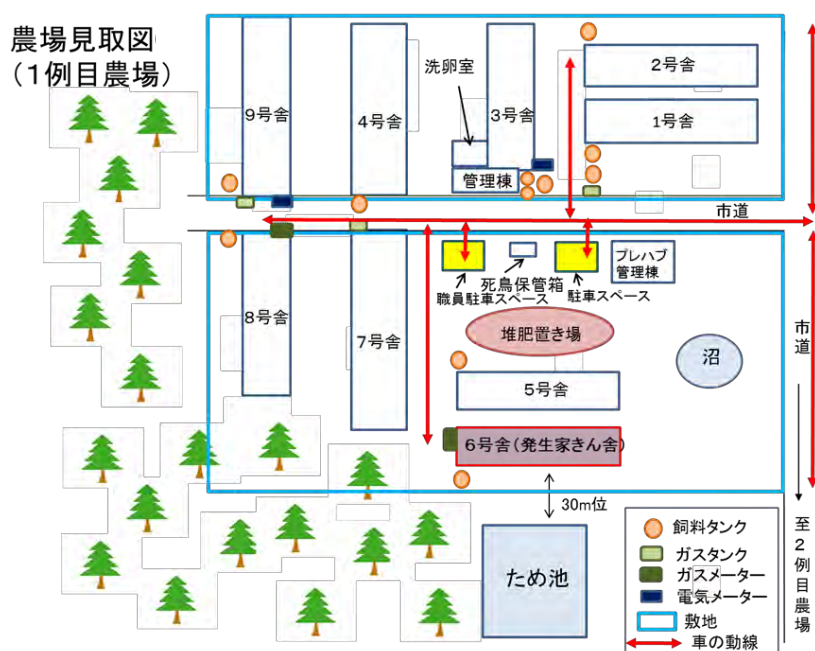
発生農場は、平野部の丘陵際に位置し、付近を沼地やため池、水田、雑木林に囲まれている。また、発生農場は市道を挟んだ両側に位置しているが、当該市道の先には雑木林があり、管理人によると、農場に出入りする人やその車両以外、人や車両の通行はほとんどないとのことであった。発生農場には、9棟の家きん舎があり、発生家きん舎である6号舎は、市道から離れた場所に位置し、ため池と沼地に隣接している。

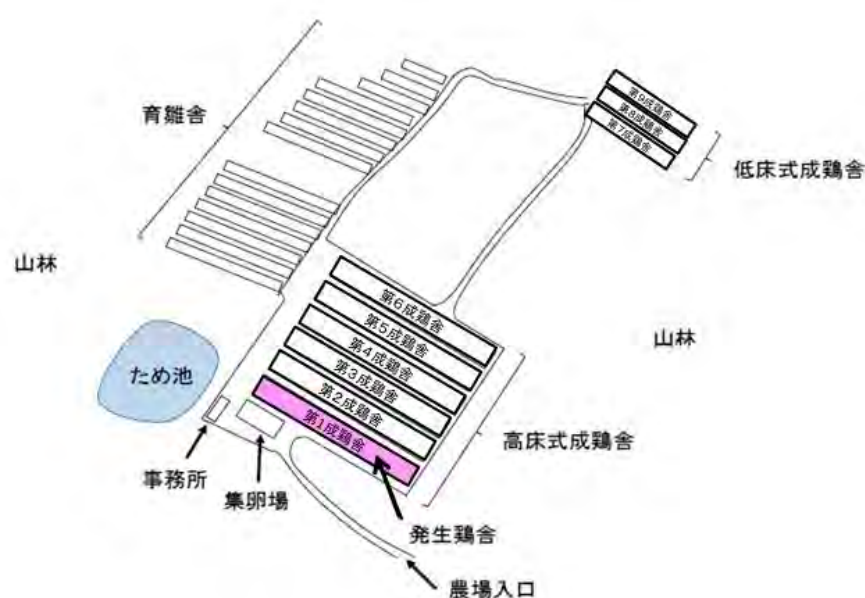
「農場見取り図」

発生農場は、山林に囲まれ、ため池に隣接している。また、発生農場から約800mの距離に荒川（1級河川）が流れており、約5km下流には堰堤（えんてい）がある。発生農場は、農場入口から近い順に高床式成鶏舎、育雛舎、低床式成鶏舎と並んでおり、発生鶏舎は、6棟の高床式成鶏舎のうち最も農場入口及びため池に近い第1成鶏舎である。なお、第1成鶏舎とため池は、場内の道路を挟んで約40mの距離にある。

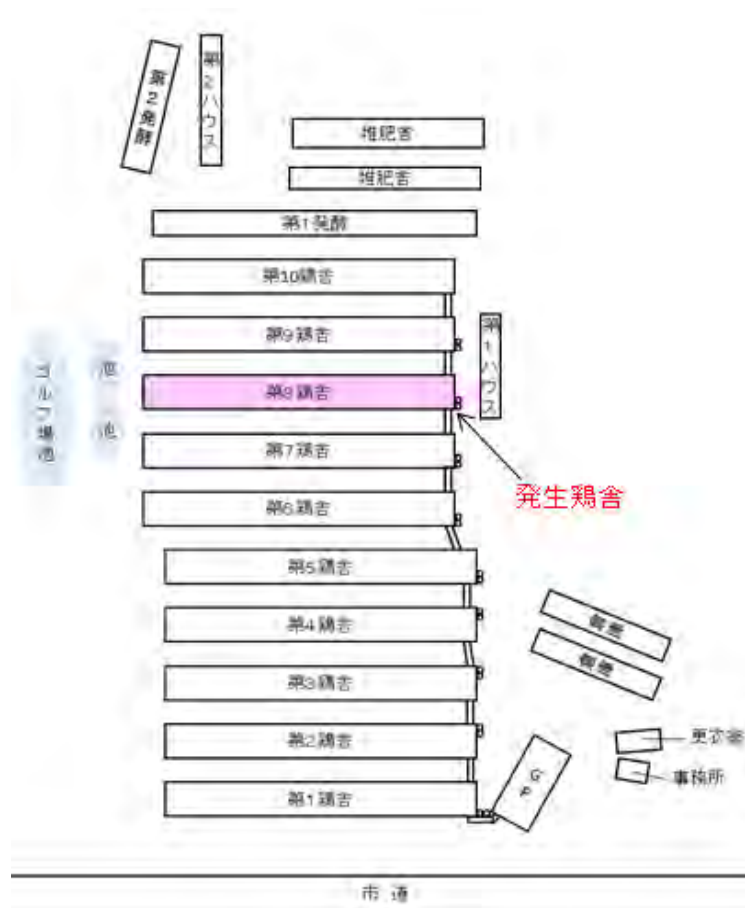
「農場見取り図」

発生農場には全10棟の鶏舎が並行して設置されており、発生鶏舎は農場入口からは比較的遠い第8鶏舎である。

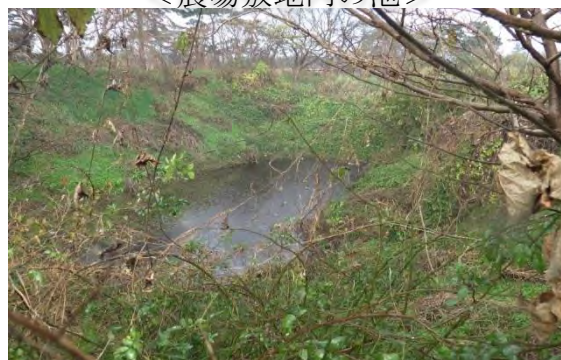
＜農場敷地内の池＞

※動物（鳥類）の糞と考えられる白いシミあり

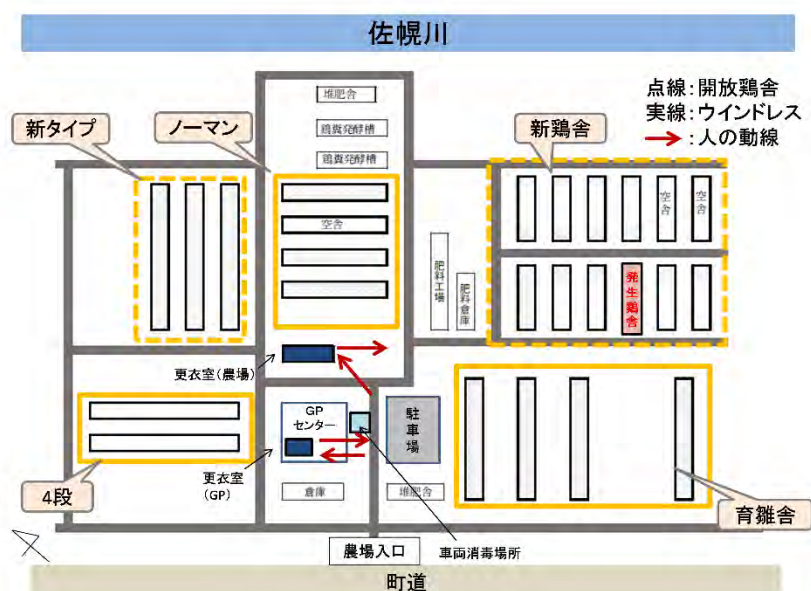
「農場見取り図」

- ① 当該農場は、平野部に位置し、付近は畑に囲まれている。農場の北東側10～20mのところには佐幌川が流れている。農場の南西側には木々を隔てて町道があり、管理人によると、当該町道は車の往来が比較的多いとのこと。発生農場は5タイプ25棟の鶏舎が設置されているが、うち3棟は空舎である。発生鶏舎は「新鶏舎」タイプの4号舎（開放鶏舎）であり、農場の南東側に位置している。なお、農場内に、専用GPセンターがあり、農場入口近くに位置している。
- ② 当該農場のある地域では、平成28年12月6日以降、気温が低下しており、また、同月6日、9日及び13日の降雪により、調査時には十数cmの積雪があった。

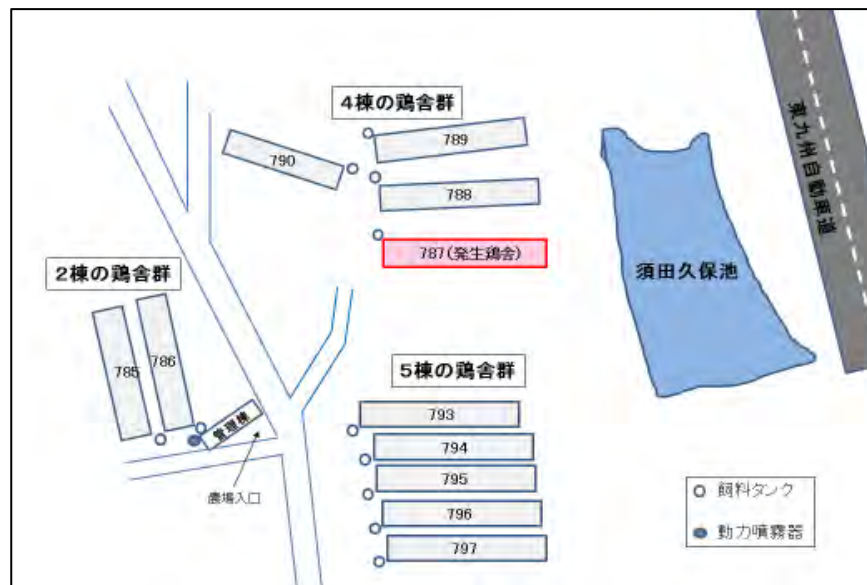
「農場見取り図」

発生農場は、平野部に位置し、付近は畑や竹林などに囲まれている。また、発生鶏舎の東側約50m離れた場所に比較的大きな池（須田久保池）（100m×200m程度の広さ）がある。農場内には11棟の鶏舎があり、2棟、4棟、5棟の3つの鶏舎群に分かれ、発生鶏舎は4棟から構成される鶏舎群に位置している。
