◎令和3年度地下水調査【農業用地下水モニタリング機能保全調査（九州農政局管内）】  
結果概要（調査期間：R2～）

- ◆ 九州農政局管内5地区にて、農業用ダム、地下ダム及び地盤沈下観測施設における地下水観測孔の劣化状況の実態調査を実施。
- ◆ 孔底深度調査により、孔内の堆積深度を確認するとともに、孔内カメラ観察により、有孔区間における目詰まりや植物根の侵入等の孔内の劣化状況を確認した。

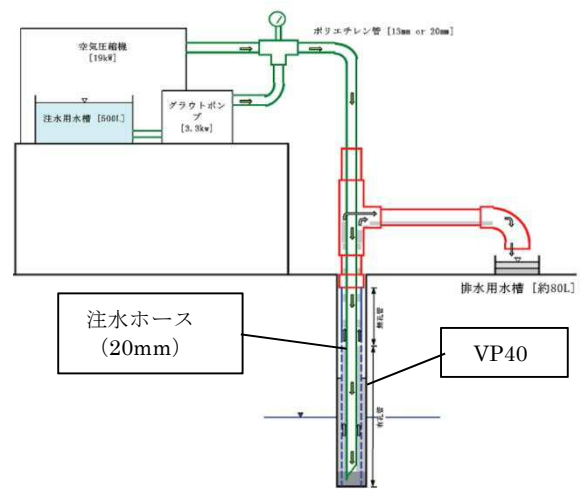
図-6 エアリフト洗浄試験の配管概要図

喜界地下ダム の堤体上下流観測孔について、孔底深度測定結果、周辺の用排水施設の状況等を基に、エアリフト洗浄試験の計画を検討し、現地にて実際に洗浄試験を実施した。

堤体上流側の観測孔は、現況の地下水位が高いため、エアリフトによる排水が良好に行われ、孔内土砂の排出に成功し、孔底深度も設置当初まで回復した。

堤体下流側の観測孔では、現況の地下水位が低く、排水は出なかったものの、孔内の土砂は除去され、孔底深度は設置当初まで回復した。これは、エアリフトによる水流・水圧により、孔内の土砂が地盤の石灰岩に移動したためと考えられる。
