第 1 章 業務の目的及び概要

この業務の対象は、国営浅瀬石川二期地区の温湯左岸幹線用水路第2号水路橋（青森県黒石市）及び国営母畑地区の千五沢ダム取水塔（福島県石川郡石川町）で、図1-1及び図1-2に示すとおりである。

現地調査

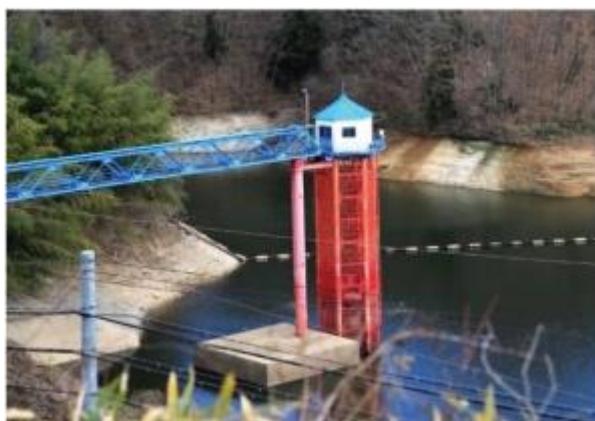
千五沢ダム取水塔 現況写真

経年的な劣化により、千五沢ダムでは鋼構造物の腐食や摩耗による取水施設の機能低下が生じており、農業用水の安定供給や施設の維持管理に支障を来している。このため、千五沢ダムでは、農業用水の安定供給、施設の維持管理の費用及び労力の軽減を図り、農業生産性の維持、農業経営の安定に資するよう、経年劣化を確認した取水放流設備の更新・補修工事を計画している。
