# 漏水発生メカニズム(案)

- 1 水みちの経路
- 2 浸透路長の確認
- 3 発生要因
  - ・ 設計関係
  - ・ 地盤関係
  - ・ 経年・劣化関係
- 4 パイピングメカニズム
- 5 教訓

# 1 水みちの経路（第2段階）

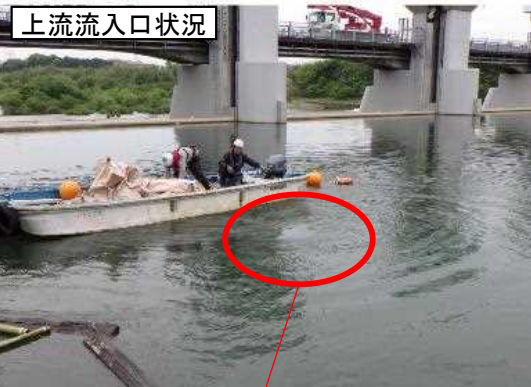
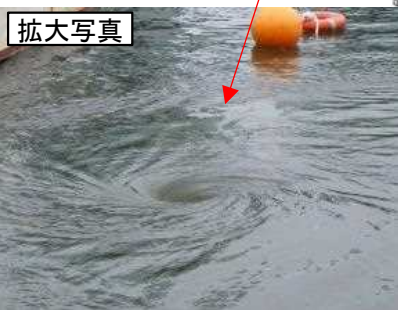
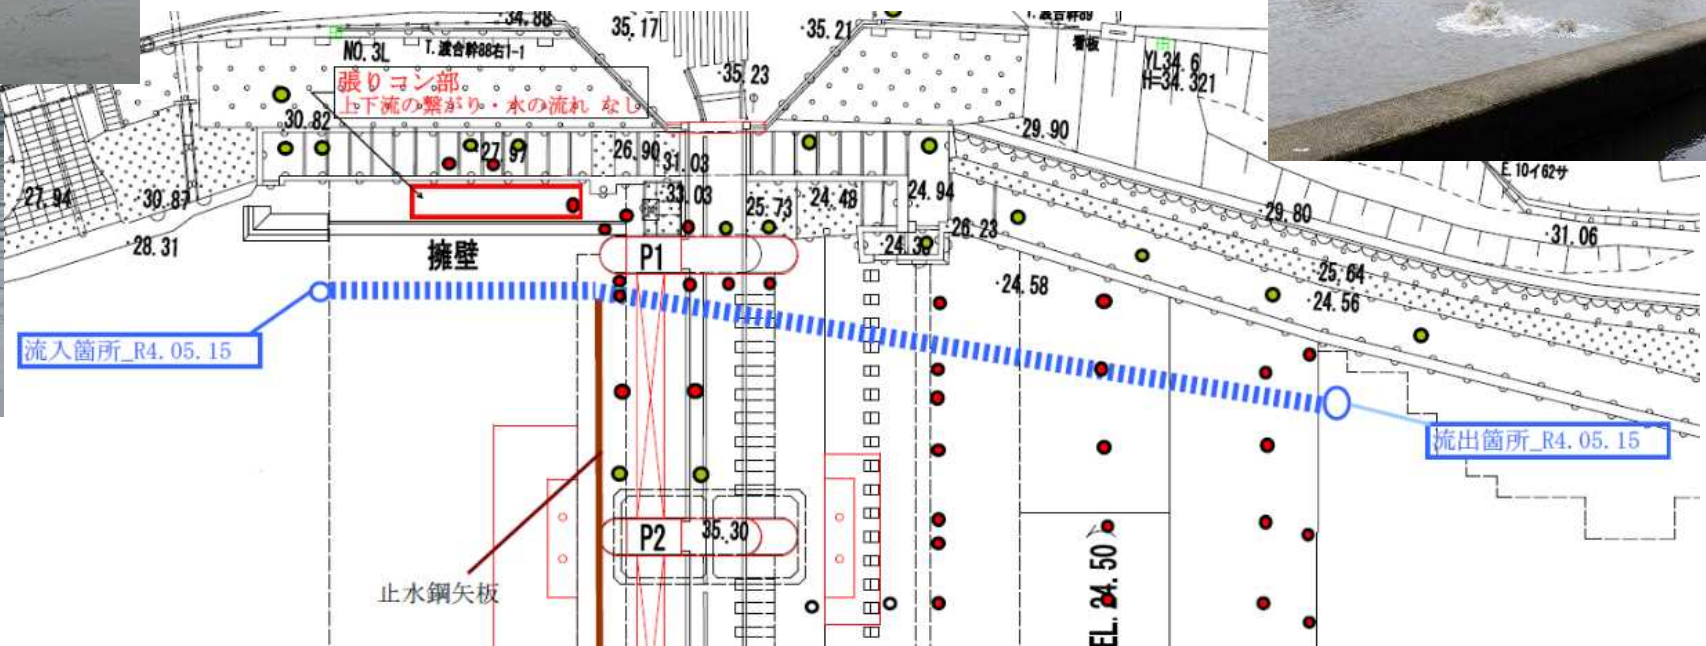
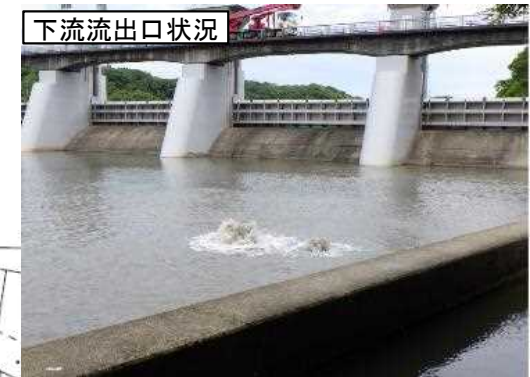
上流側エプロンの上流端で吸込み渦の観察された地点。

左岸取り付け部の止水矢板のない範囲を流下したと仮定。

下流側エプロンの下流端で流出していた地点。

なお、下流側エプロンの空洞は令和4年5月17日以降、時間経過とともに次第に広範囲になったと考えられ、これは大きな流水の流下によって河床砂礫が吸い出されたことによるものと推測。

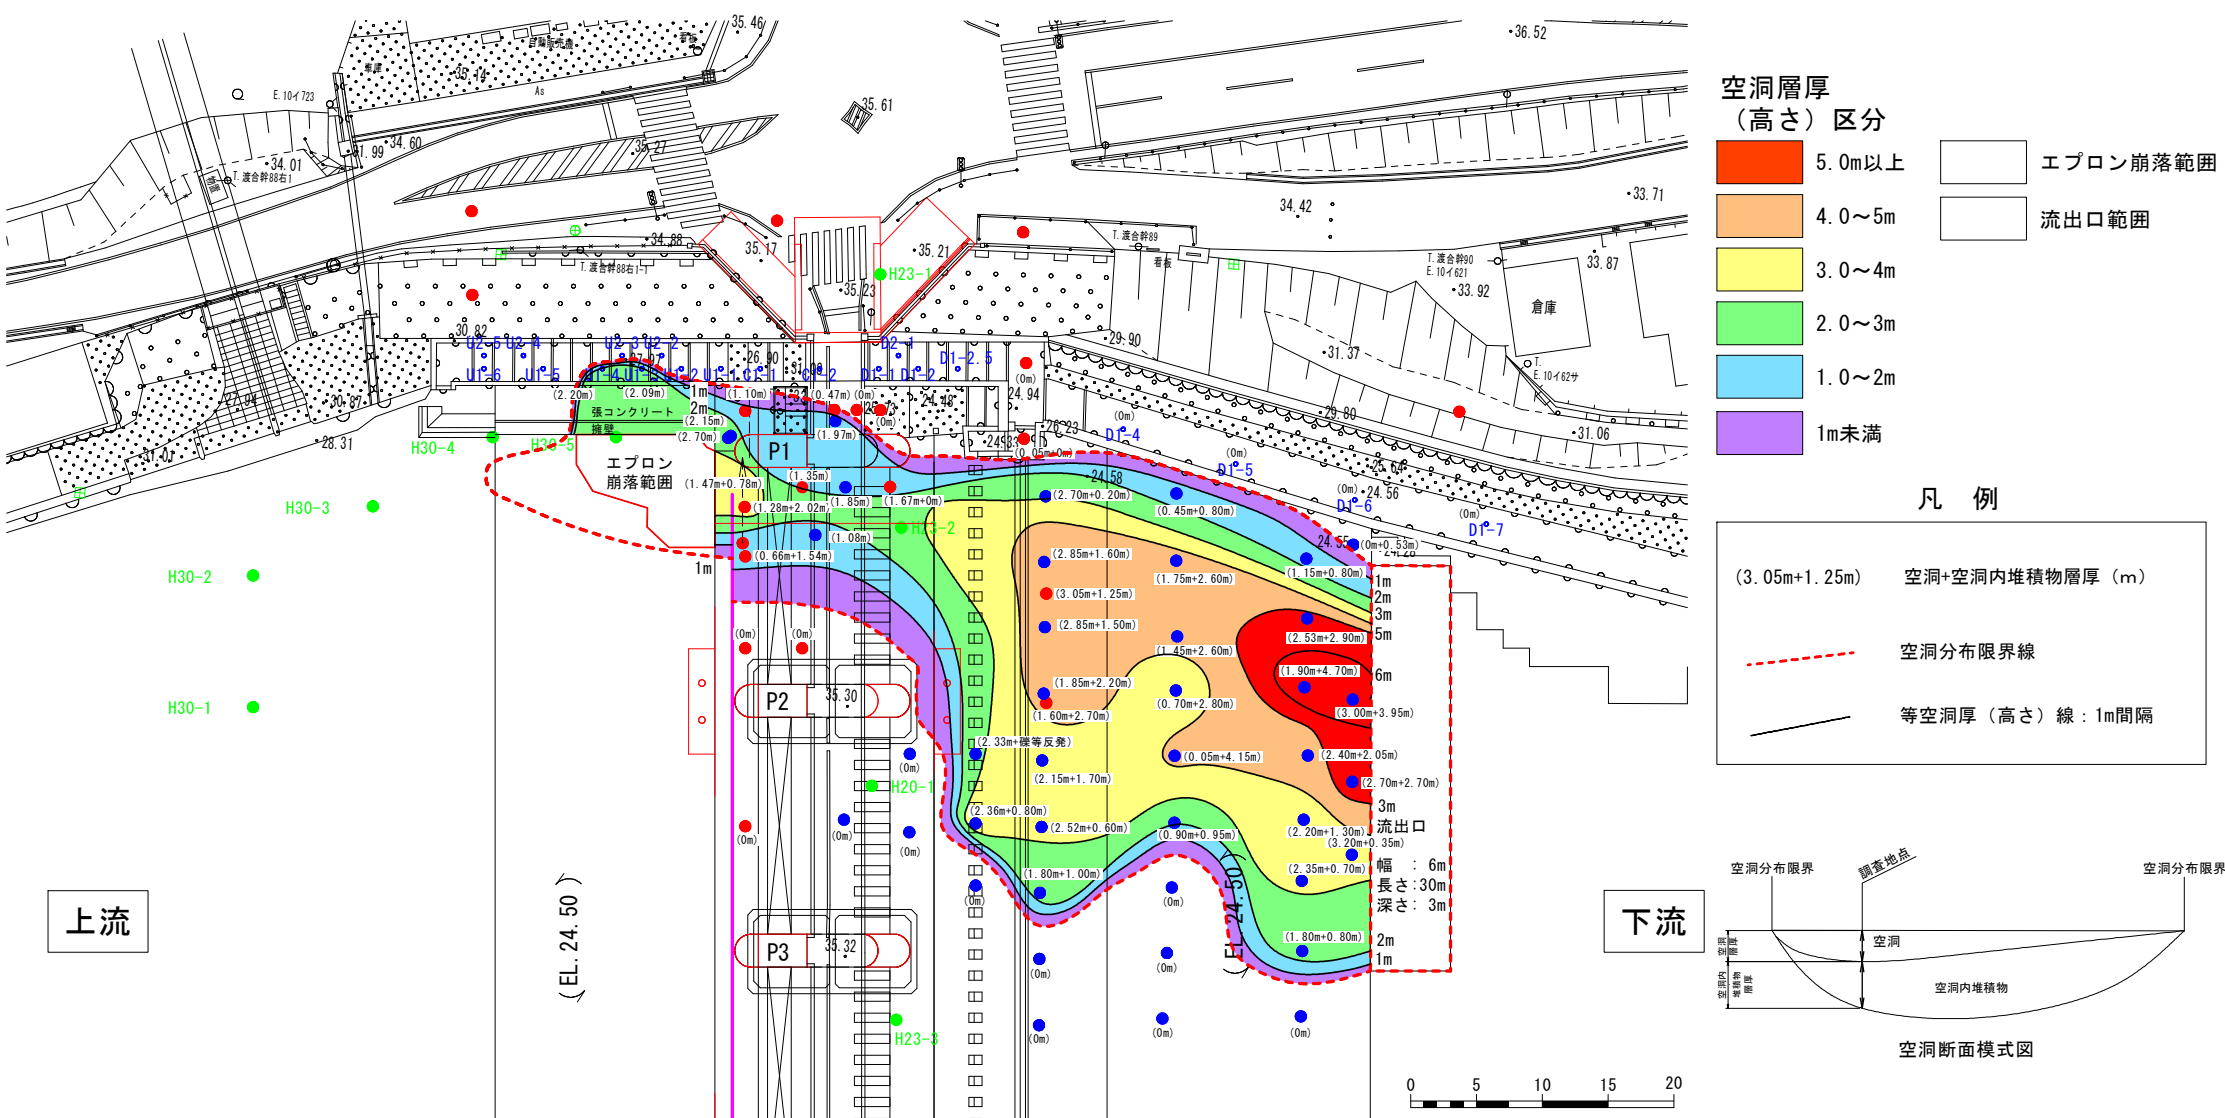
### 3 発生要因 地盤関係 (空洞厚さ分布図 (平面図) )

○P1-P3堰柱間の洪水吐き堰体コンクリートに、厚さ2～3m程度、N値10未満相当の砂層が分布。  
 ○P1堰柱下部の空洞内堆積物（N値3未満）は、砂層（N値10未満）が流水により流され、水みちに堆積したものと推測。

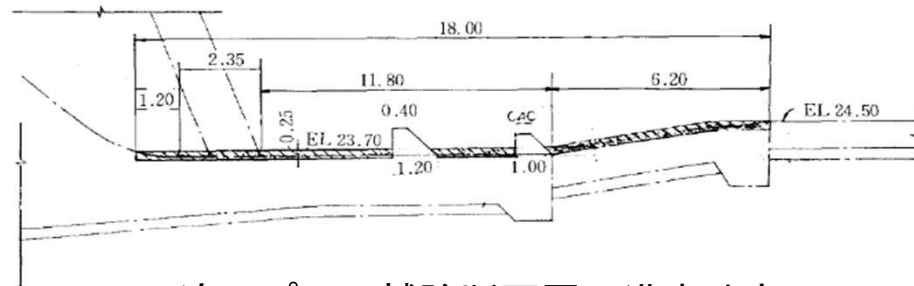
下流エプロン補強断面図 洪水吐き

- 昭和50年頃までに生じた度重なる洪水により、河床護床工の沈下や破損が発生。
- 昭和53年から昭和58年まで国営事業で下流エプロンの堰本体に近い部分を改修。

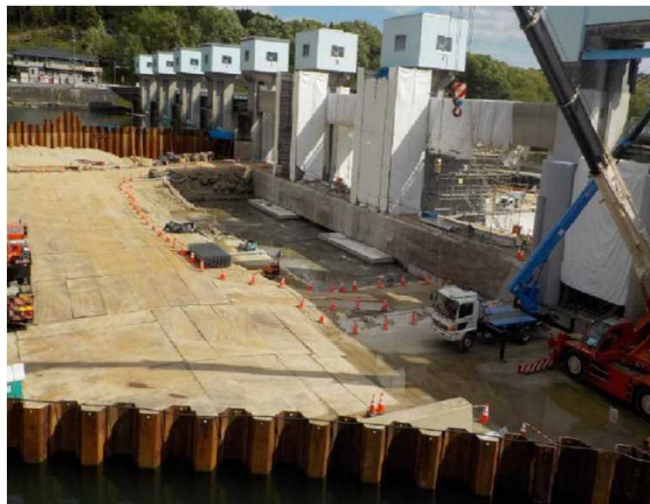
エプロン打設前

- 平成27年から令和3年までに頭首工の耐震対策を実施する中で、ケーソン対策工の施工に併せて、上流及び下流エプロンの一部を更新。
- P1堰柱は、耐震性能確認結果施工対象外となったことから、P1堰柱上下流のエプロンも更新の対象外。
