卷 末 資 料

点検様式事例

地すべり防止施設調査票(抑制工) 県職員版

地すべり防止施設調査票(抑制工)県職員版の記入方法

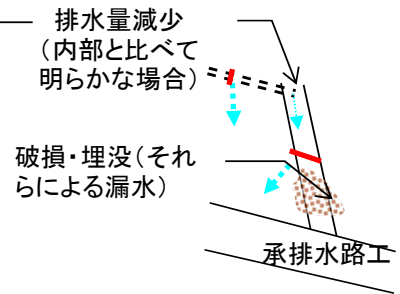
集水井内部:
・上から見える範囲で点検

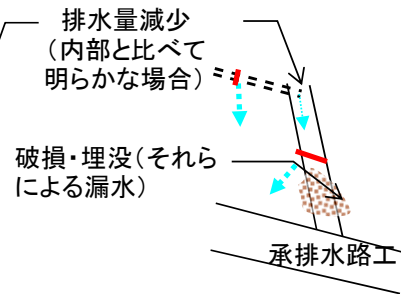
集水井内部:
・上から見える範囲で点検

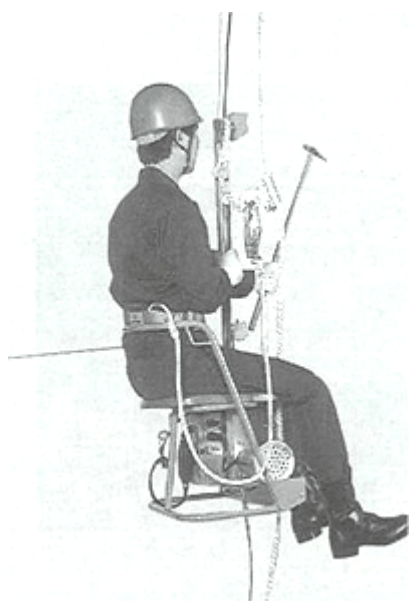
図-1 チェア型ゴンドラ
(日本クレーン協会HPより引用)

チェア型ゴンドラは、一人乗りのゴンドラで、建設物等に設けられた突りょう等からつり下げられたチェア(椅子)の下に取付けられた昇降装置によってチェアの昇降を行うもので、デッキ型のゴンドラが使えない狭い所や部分的な作業を行う場合に使用されている。

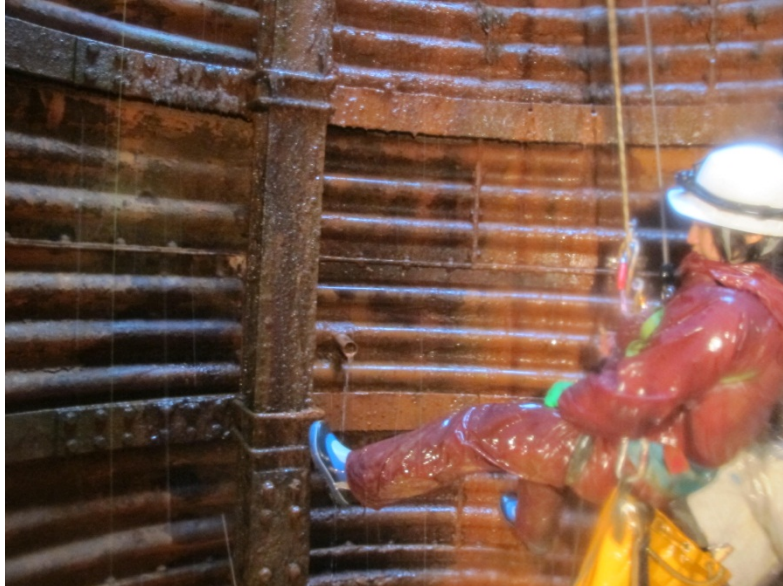
図-3 懸垂下降による詳細調査事例

チェア型ゴンドラは、装備がやや多くなることからより簡便な方法として、高層ビルの窓洗浄や登山で使用されている懸垂下降を行う方法もある。

- 集水井近傍に親綱の設置ができない場合、アンカーを設置する必要がある。
- 資材は必要ないが、ゴンドラに比べ訓練が必要である。

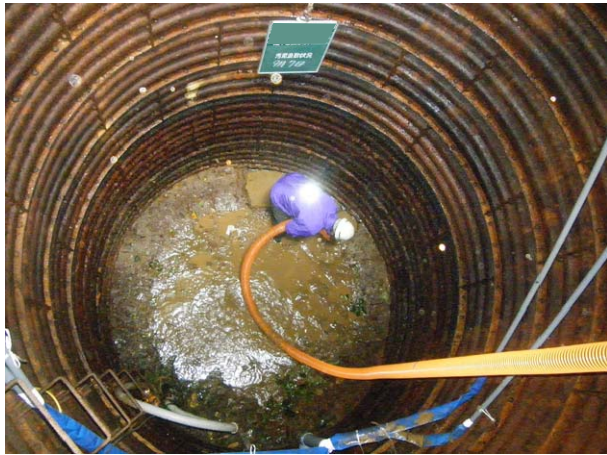
汚泥処理

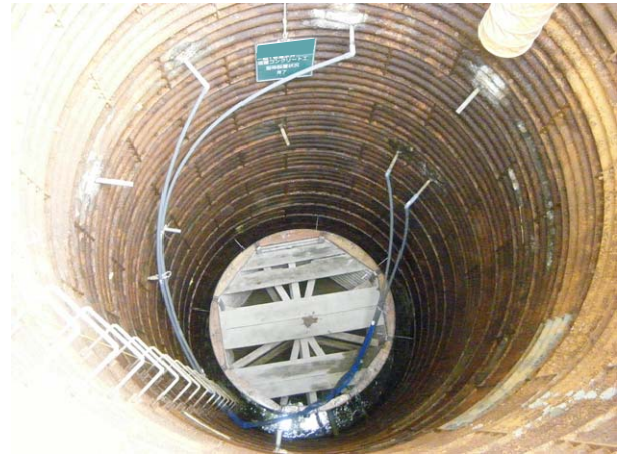
型枠設置

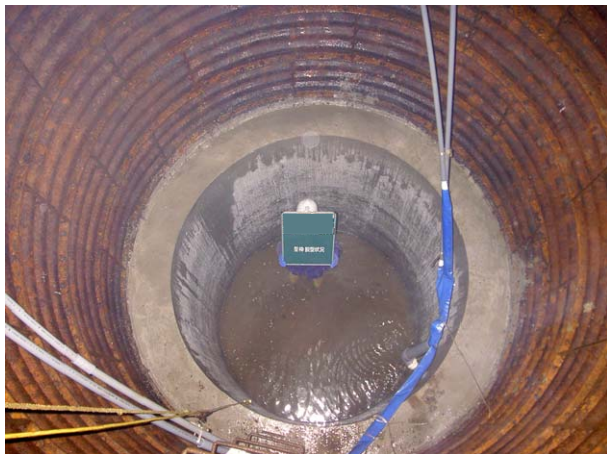
底盤コンクリート設置完了

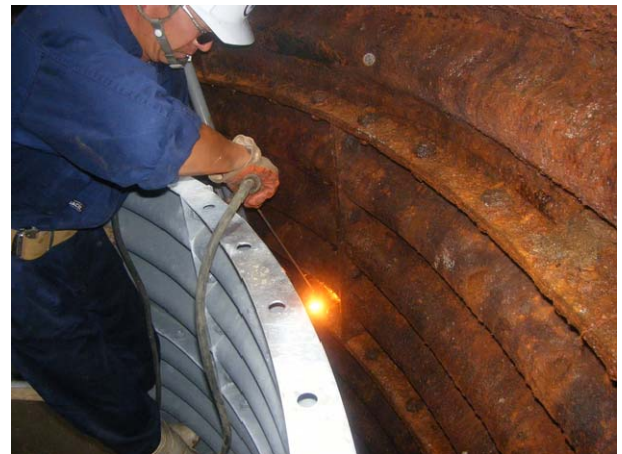
下部ライナープレート固定

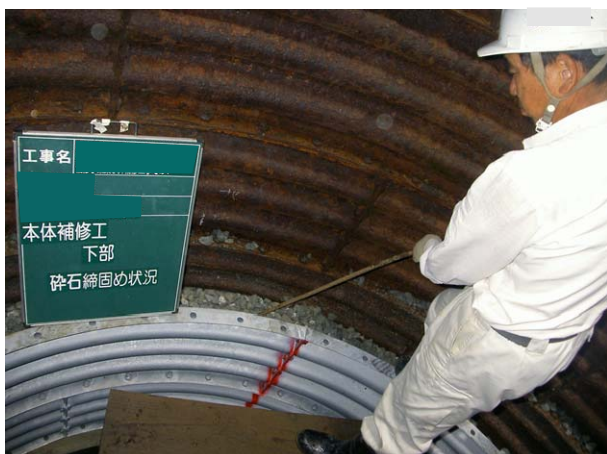
裏込め砕石締め

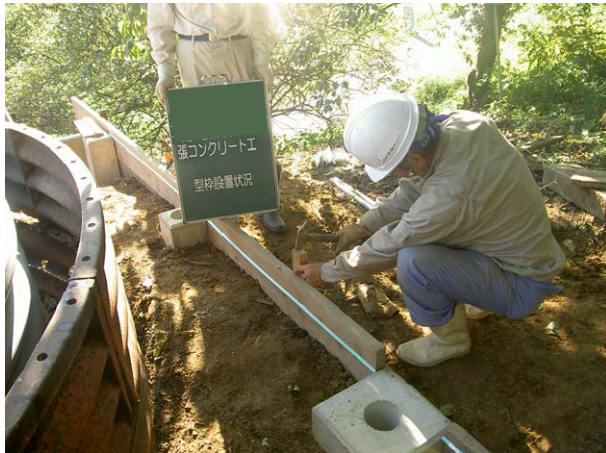
張コンクリート工型枠設置

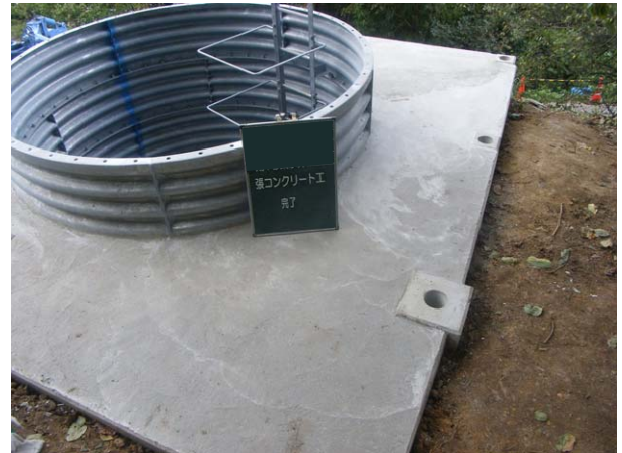
張コンクリート設置完了

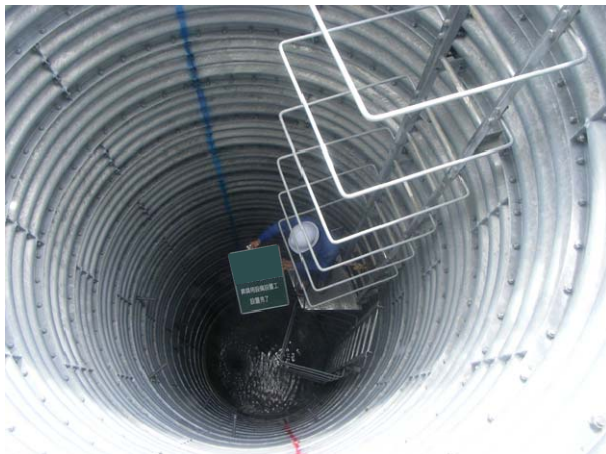
点検梯子設置状況

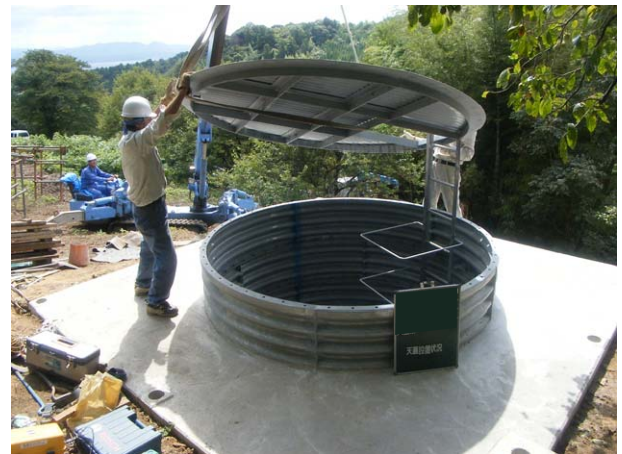
天蓋設置状況

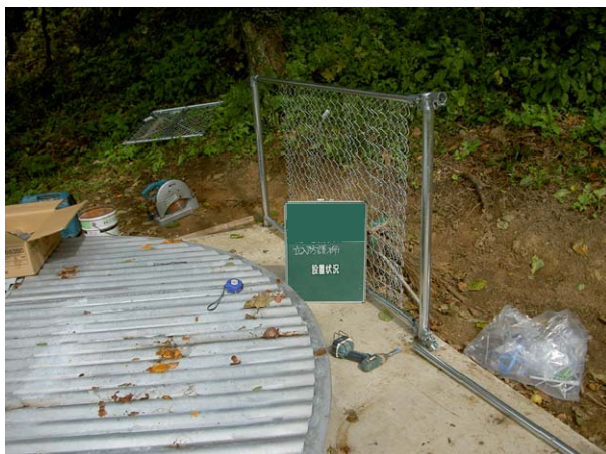
安全柵取付状況

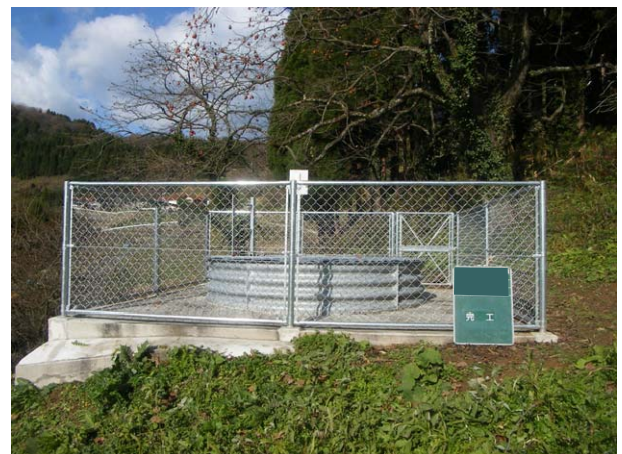
施工完了

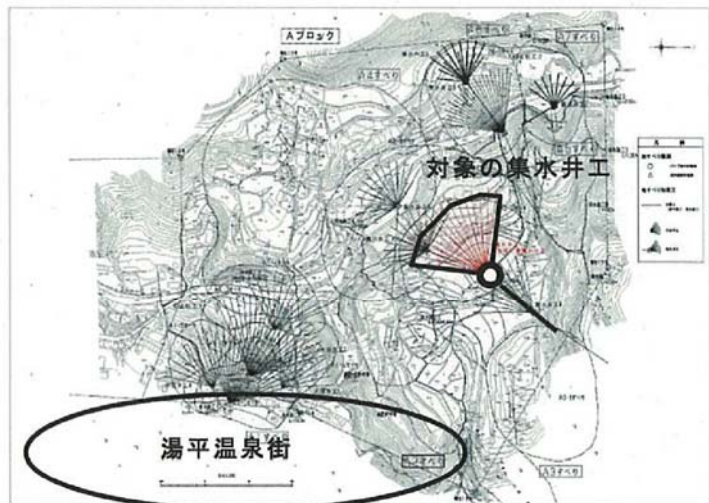
図-2 集水井工と温泉街の位置関係

今回、対象の集水井工は、図-2 に示す花合野地すべりの A ブロックのほぼ中央部、A3 すべりに位置している。この A ブロックは A1~7 の 7 つのすべりブロックで構成されており、すべり規模は、長さ 140~280m、幅 60~320m、深さ 15~40m と比較的大規模なこと、背後の山からの地下水供給が豊富なことから、対策工として抑制工である集水井を多く配

置し、それでもなお地すべり変動が収まらないブロックは、抑止工を配置している。なお、集水井工はライナープレート集水井を採用している。

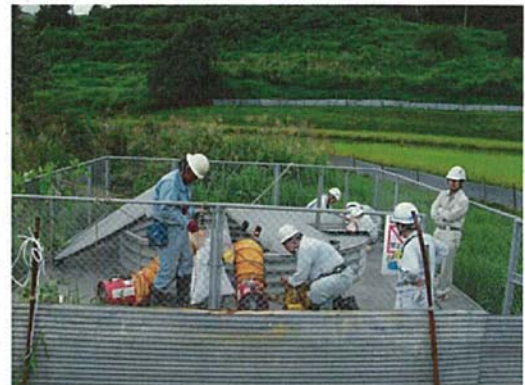
図-3 火山性ガス測定状況

集水井内の立ち入りにあたっては、火山性ガスによる人体への影響を考慮して、図-3の様に井戸内のガス測定を行う。

測定する主な火山性ガスは、二酸化硫黄・塩化水素・硫化水素・一酸化炭素・二酸化炭素・メタン・酸素の7種類である。調査方法は、バキュームで集水井内のガスを吸引し、検知管によりガスの種類・濃度を測定する。その結果、ガスが生命の危険となる濃度で検出された場合は、送風機により井戸内のガスの除去作業を行って、再度、検知管により安全性を確認した後に立ち入る。立ち入りにはガス検知器を携行するとともに、安全性を十分確認しながら調査作業を行った。

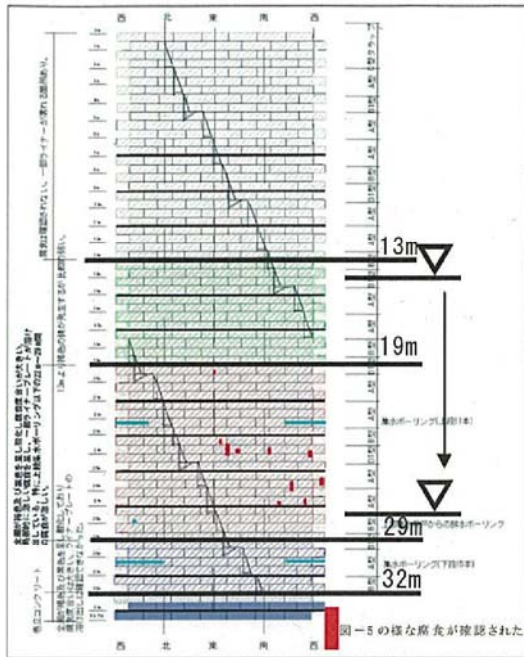
図-4 目視観察結果図

図-4に目視観察結果図を示す。これによると、0~13m間は腐食なし、13~19m間は褐色「さび」が弱く発生している。19~29m間は褐~黒色に著しく「さび」しており、図-5のように一部ライナープレートが溶け出している。特に、22~29mが著しい。29~32m間の溶け出しはないが、「さび」が著しい。

地下水位は、対策前は14m付近であったが、対策後は28m付近まで低下している。

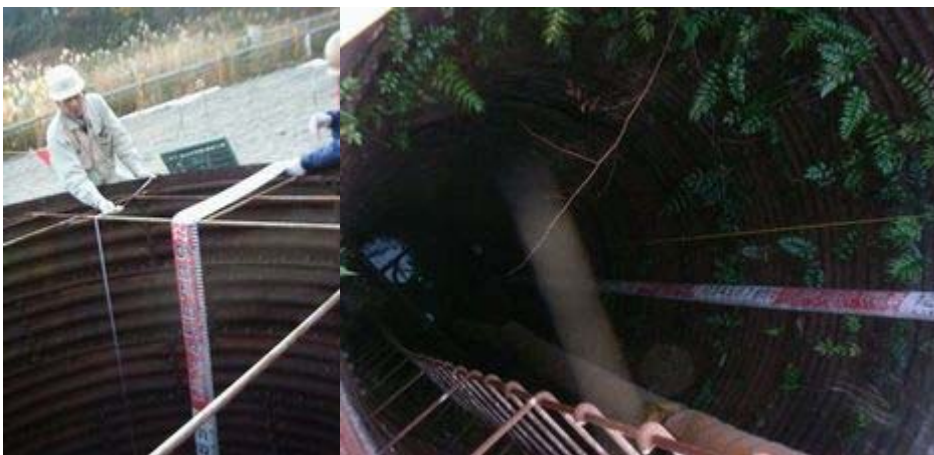
既設集水井の老朽化したライナープレートです。地表面付近はライナープレートの水抜き孔から草木が茂っておりまして、昇降設備も錆が回っているため、集水井底部には入坑できないのでそのまま天端まで土砂で埋め戻します。

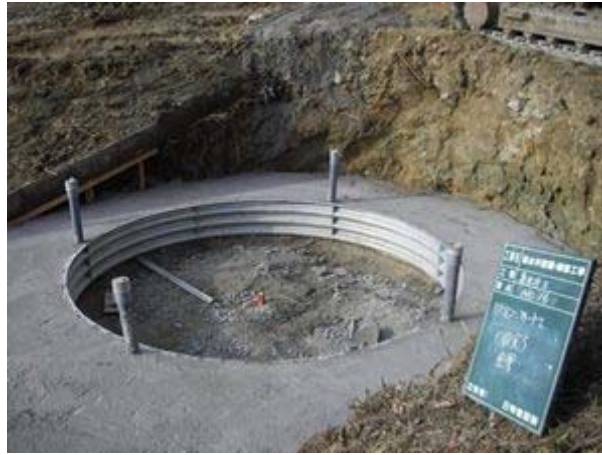
埋め戻し完了後、新設のライナープレート（吊りコンクリート）打設完了状況です。

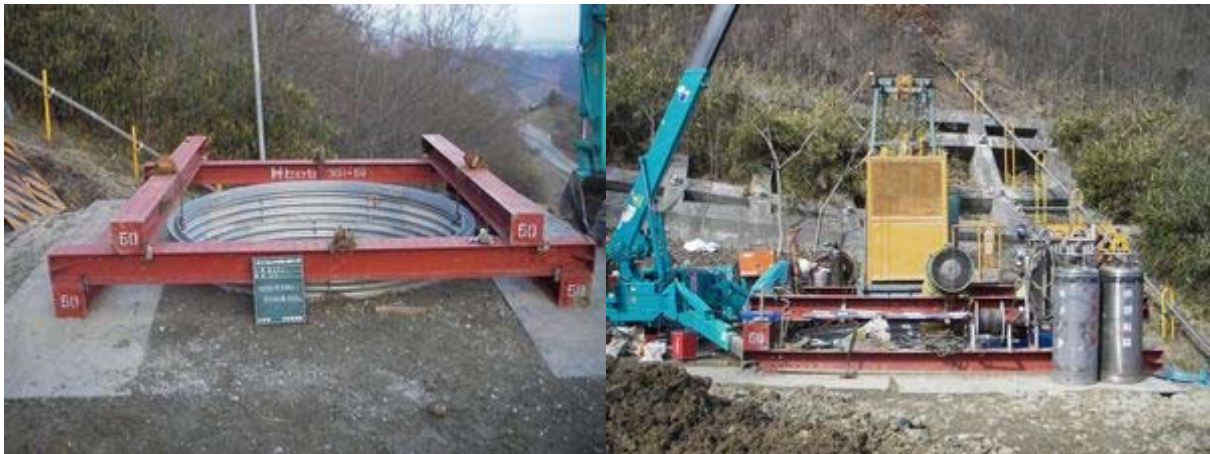
地すべりが発生するような軟弱地盤での施工となるので、鋼材等にて落下防護を施します。坑内入坑用のエレベーターや、掘削用のクレーンを配置し本作業に入ります。

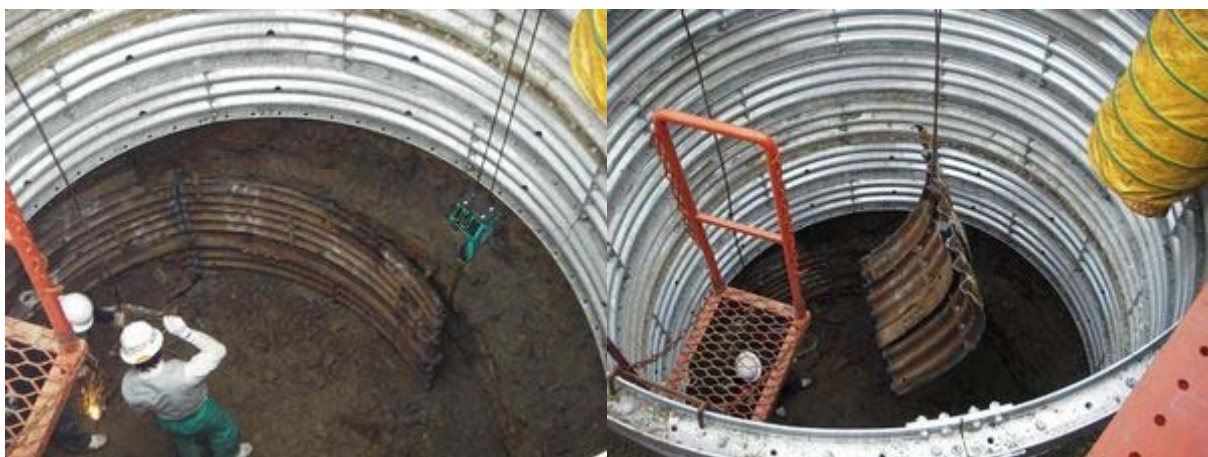
新設の集水井（ライナープレート）掘削と同時に、既設集水井の撤去作業です。1ステップ（1.0m）毎に既設ライナープレートを撤去し、新たなライナープレート（メッキ加工）を設置します。

掘削作業：13m付近

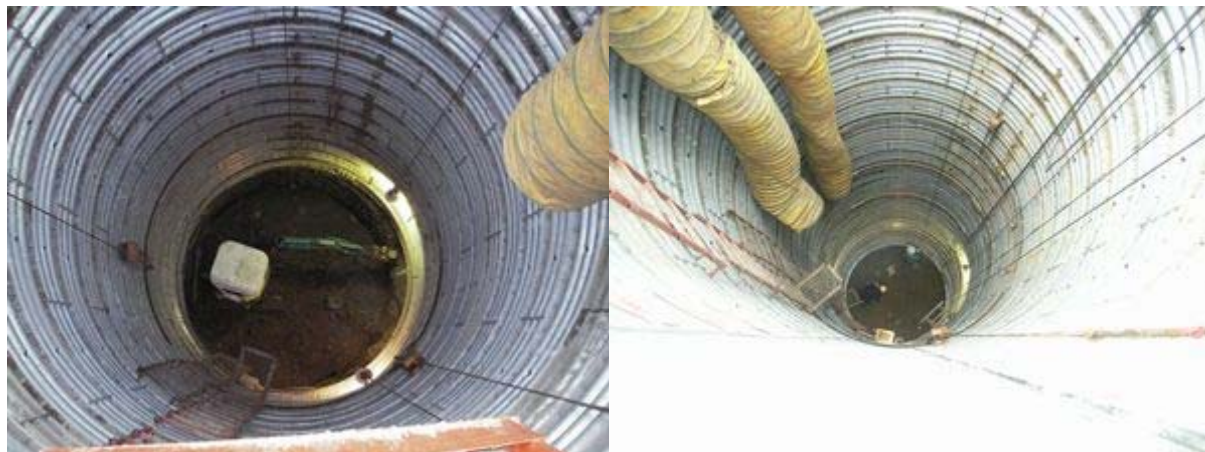
掘削完了：21.0m

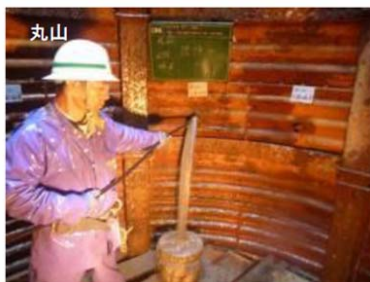
洗浄工の状況（丸山地区）

集水井集水ボーリング孔及び水抜きボーリング孔について高圧洗浄水を用いて孔内洗浄を行い、直後に孔口部の観察や孔内カメラ観察を行った。その約 1 年後に追跡調査を行い、洗浄効果が維持されている状況を確認した。調査地区は以下の通り。

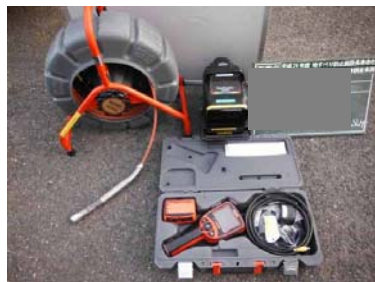
孔内カメラ測定機材

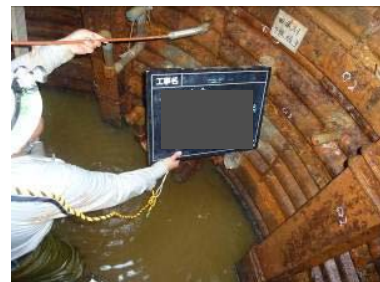
孔内カメラ測定状況

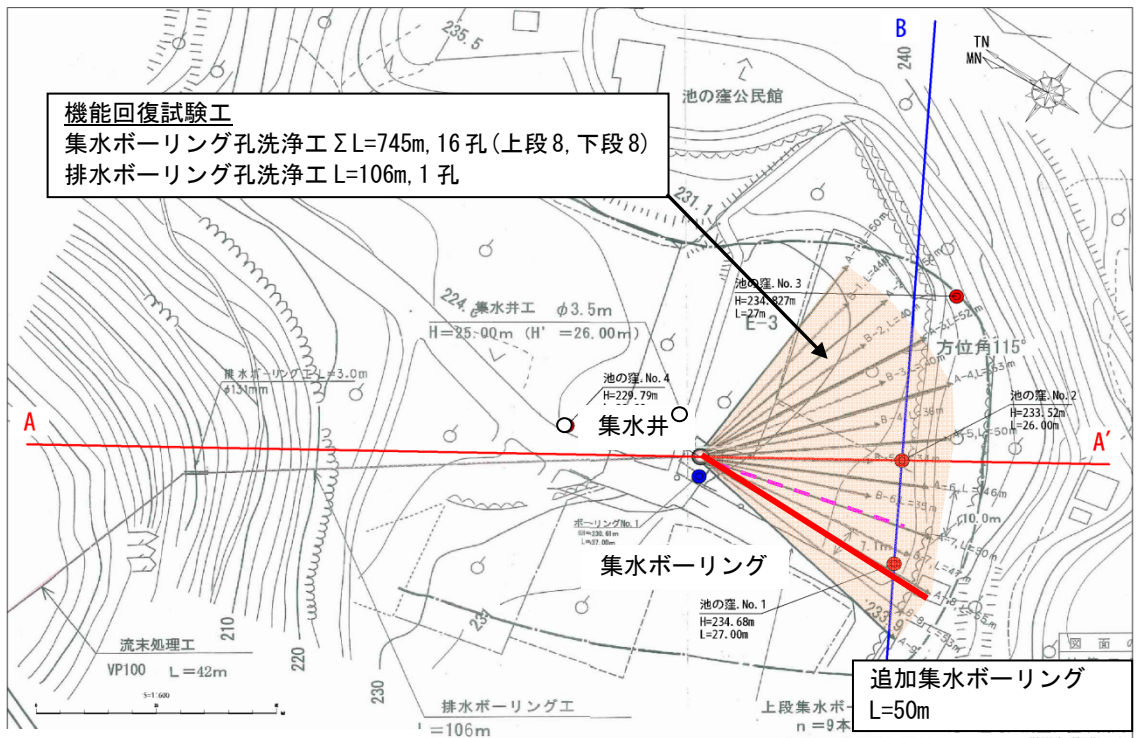
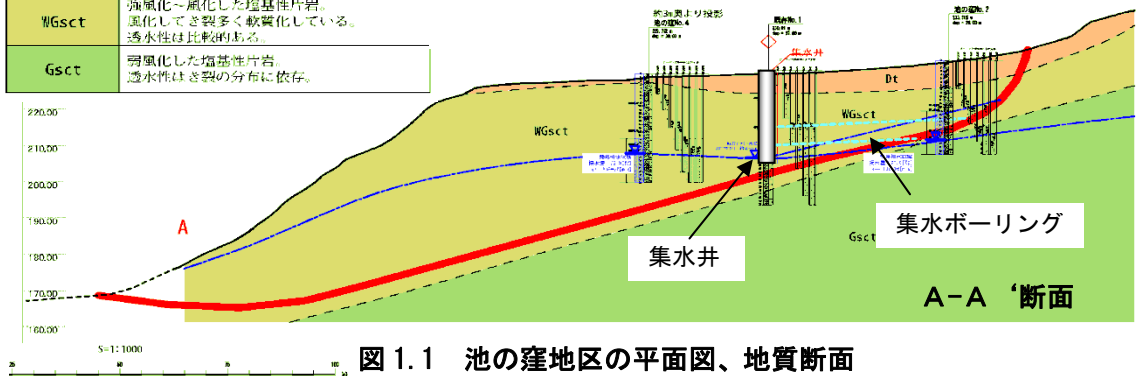
記号	地質状況
Dt	崩壊土。地すべり活動に伴い形成。風化により粘土化しており透水性低い。
WGscct	強風化～風化した礫基性片岩。風化してき裂多く軟質化している。透水性は比較的高い。
Gscct	弱風化した礫基性片岩。透水性はき裂の分布に依存。

図 1.1 池の窪地区の平面図、地質断面

本地区では、三波川帯泥質片岩の地すべり地に施工された、集水井集水ボーリング 16 孔（上段 8, 下段 8）の洗浄を行った（図 1.1）。

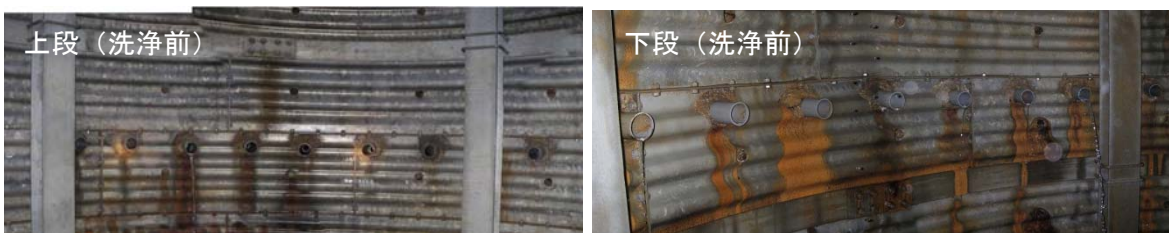
孔口付着度

図 1.2 池の窪地区孔口観察結果

孔口部のスケールによる目詰まりは洗浄前からなく、洗浄 1 年後も目詰まりは発生していない（図 1.2）。孔内カメラ観察では、孔内の目詰まりは、洗浄前は細粒分の土砂で詰まっており、洗浄から 1 年後に孔内に少量の土砂が見られた（図 1.3）。

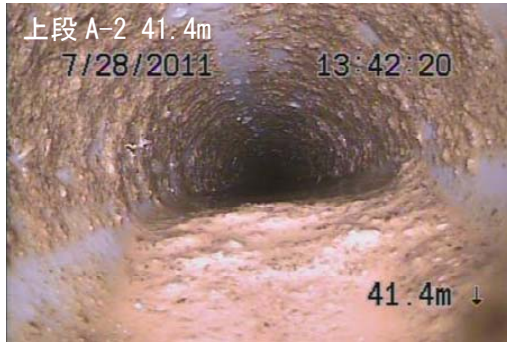
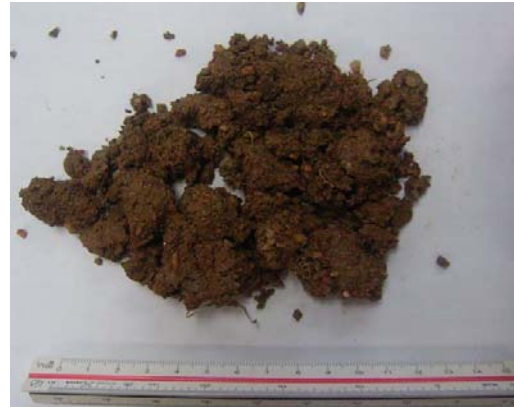
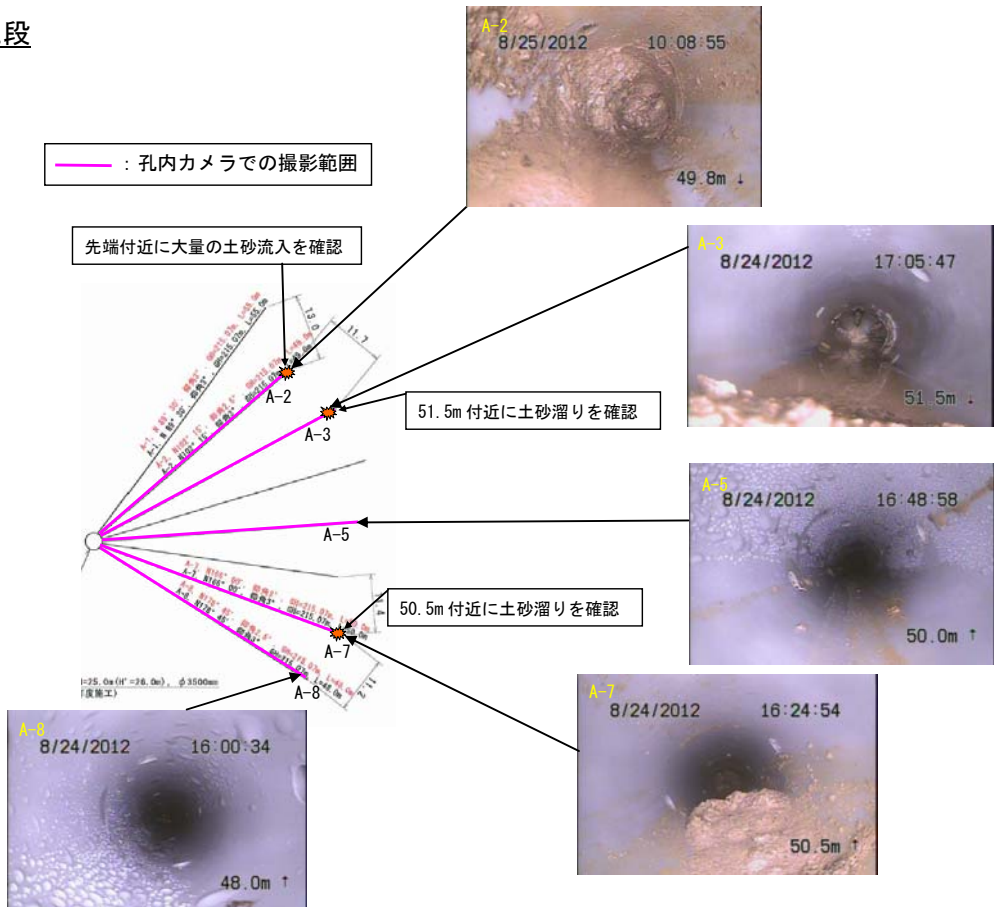
- ・ 上段は褐灰色堆積物あり。40%程度堆積
- ・ 下段もやや土砂で詰まっている

- ・ 全体に暗褐色を呈しており細粒分(シルト)が多い。
- ・ $\phi 2\sim 3\text{mm}$ の小礫をまばらに混入している

図 1.3 池の窪地区洗浄結果と孔内カメラ観察結果

本地区では、孔口部の目詰まりは洗浄前後ともみられないが、孔内には少量ではあるが土砂が再び流入していた。

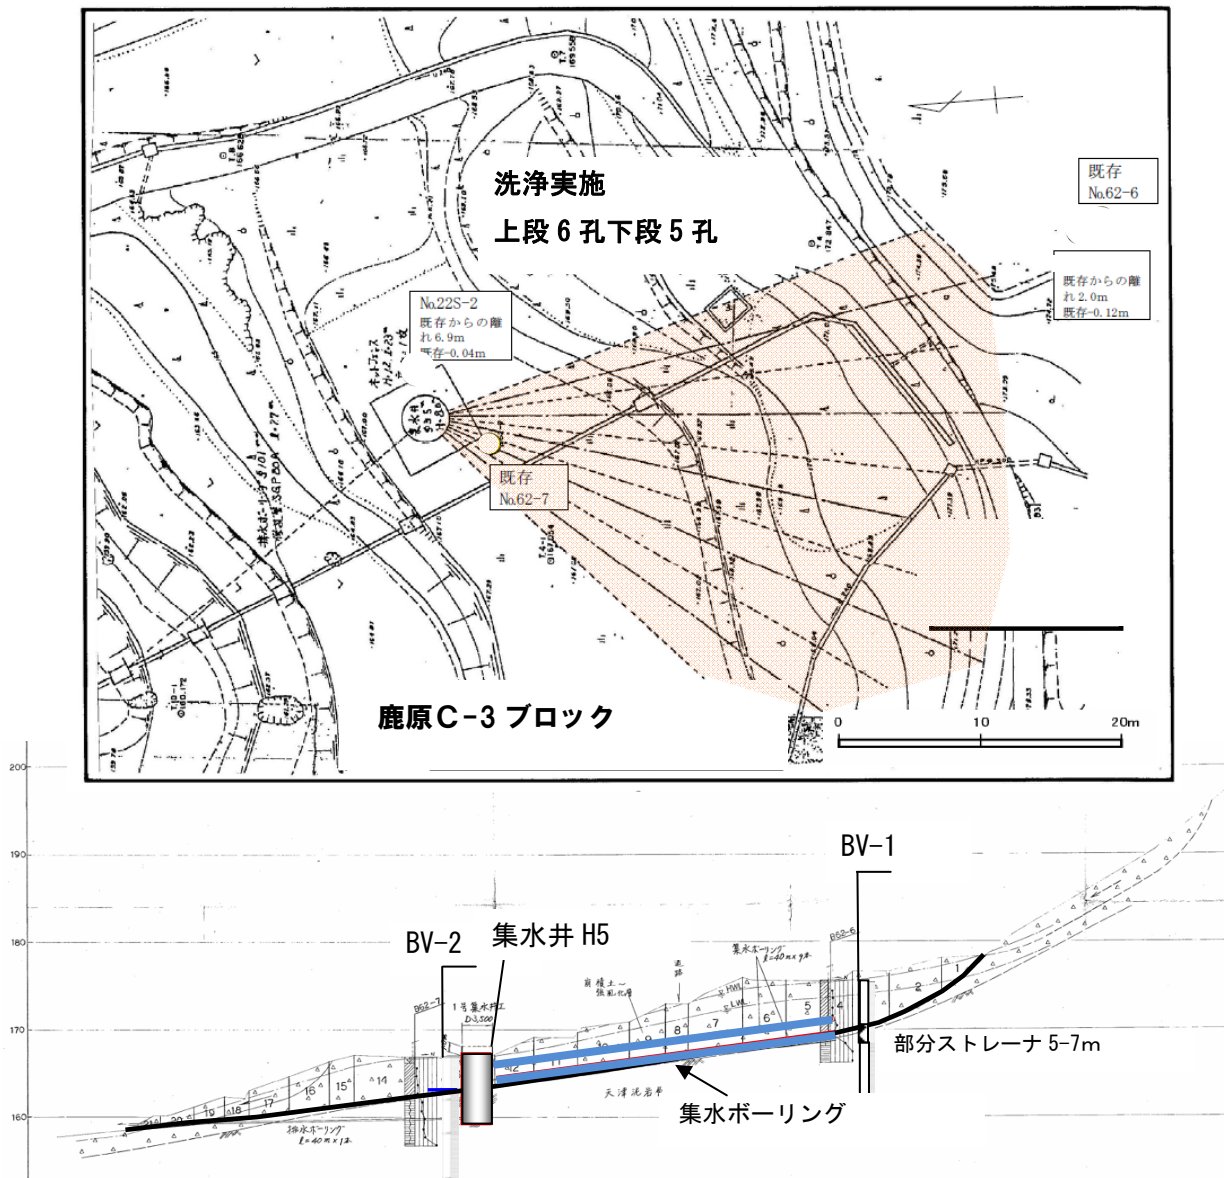
図 1.4 鹿原地区の平面図、地質断面図

新第三紀泥質岩の地すべり地に施工された、集水井集水ボーリング 11 孔（上段 6, 下段 5）の洗浄を行い、その1年後に経過観察を行った（図 1.4）。

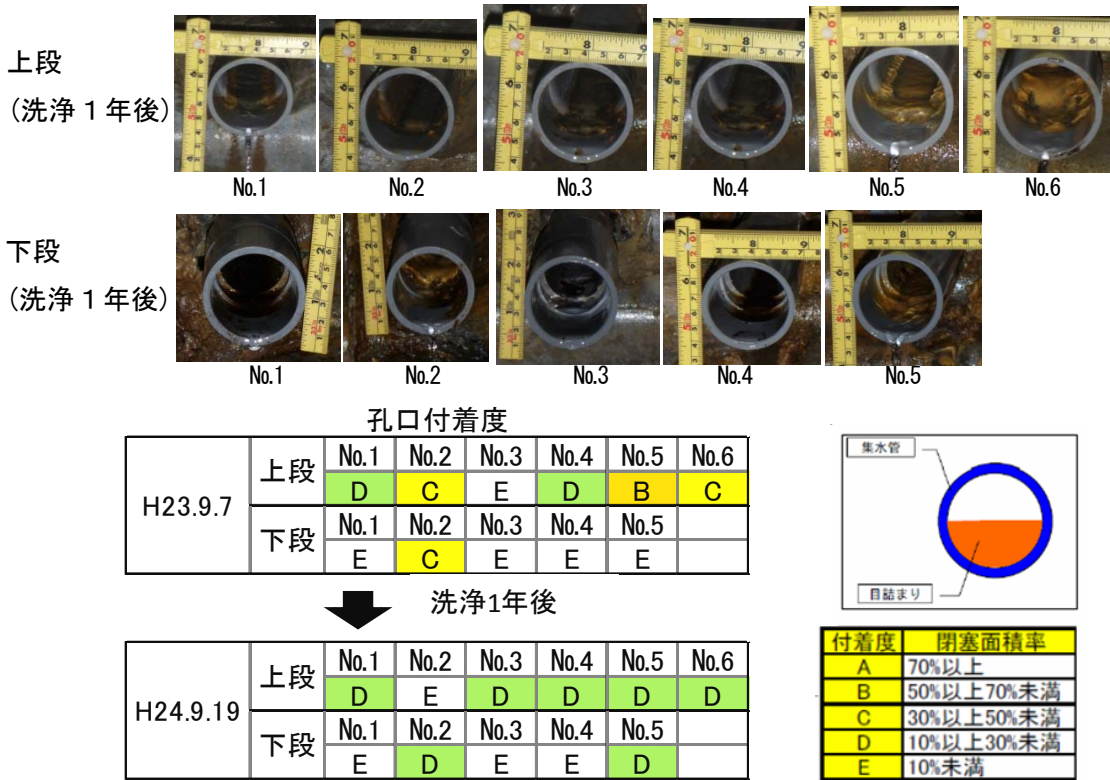
図 1.5 鹿原地区孔口観察結果

洗浄前は約半数が 30%以上目詰まりしていたが、洗浄工により孔口部の目詰まり、孔内のスケールや細粒土砂は除去された。洗浄時の残留物は、地すべり土塊の碎屑物と見られる細粒な土砂であった。洗浄から1年後、孔口部では 11 孔のうち 7 孔で 10~30%の目詰まりが再び発生していた（図 1.5）。

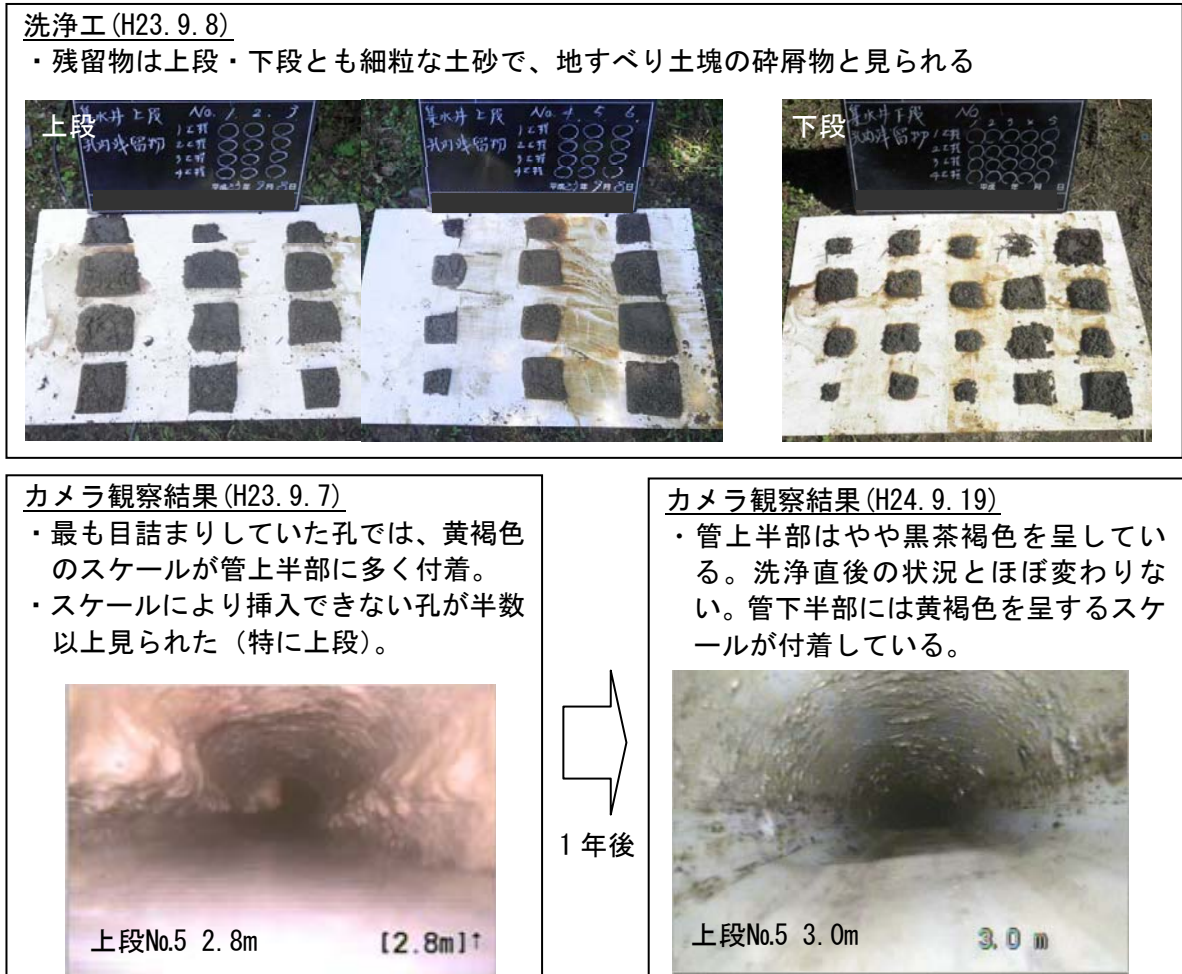
図 1.6 鹿原地区洗浄結果と孔内カメラ観察結果

以上、洗浄によりスケールが除去され機能回復が認められたが、1年後には目詰まりが進んでいた。

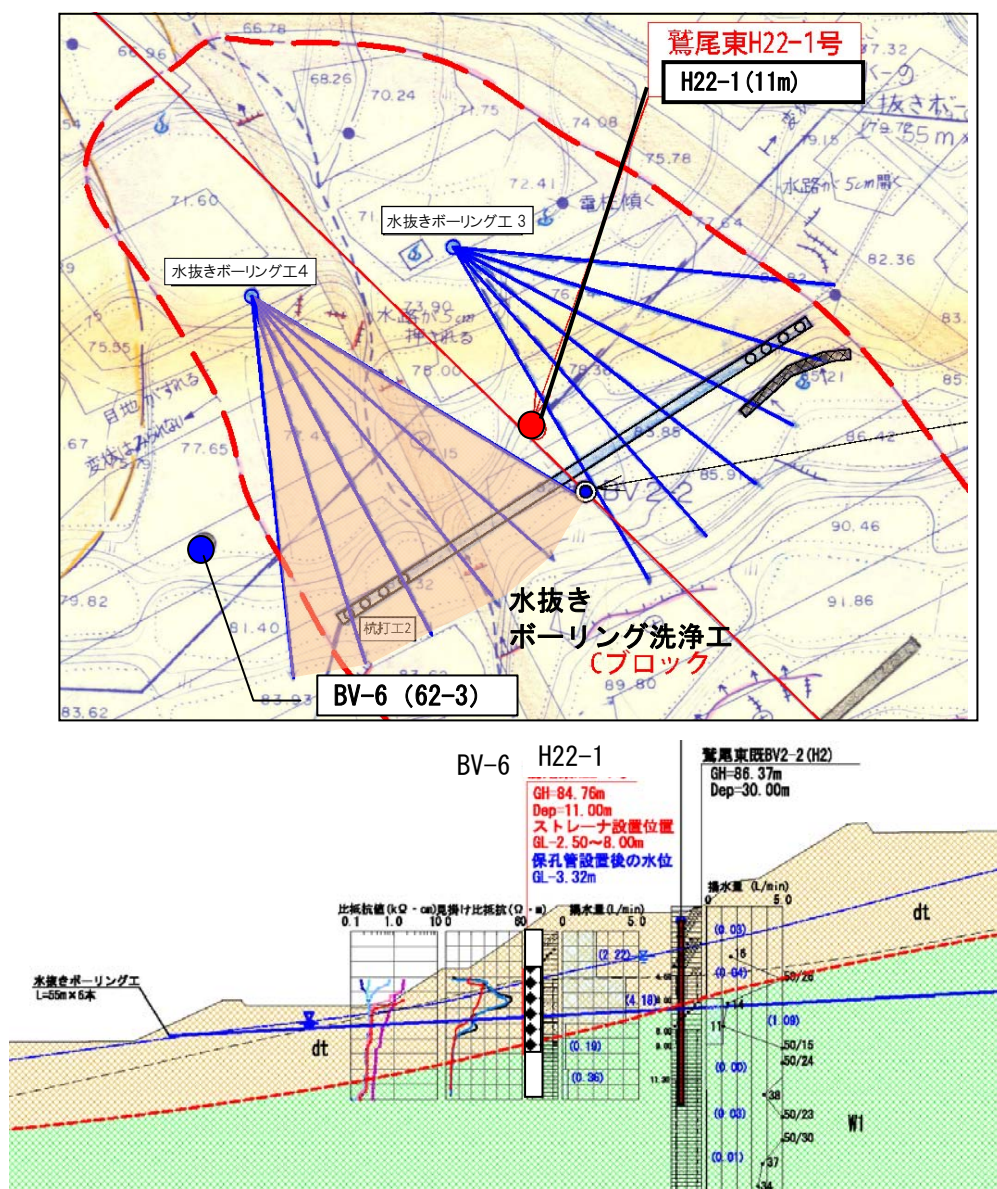
図 1.7 鷲尾東地区の平面図、地質断面図

新第三紀泥質岩の地すべり地に施工された、水抜きボーリング 6 孔の洗浄を行い、その1年後に経過観察を行った（図 1.7）。

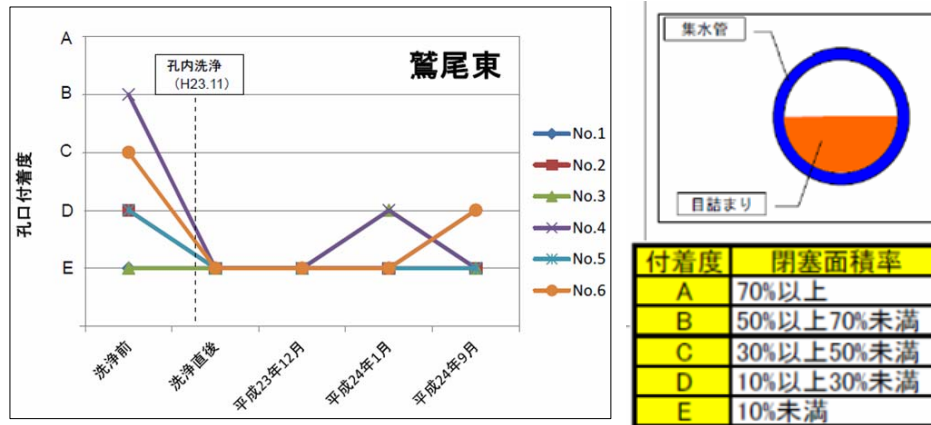
図 1.8 鷲尾東地区孔口観察・孔内カメラ観察結果

洗浄前は全孔で孔口及び孔内手前の赤褐色スケール、孔奥部では白色粘土の孔内への侵入が著しく、洗浄工により一時的に除去された。洗浄 80 日後には赤褐色スケールや白色粘土が観察され、約 10 カ月後には赤褐色スケールの形成が見られた。孔口付着度は、洗浄工実施前と比較すると No.1 を除いて低い傾向にあった（図 1.8）。

以上、洗浄によりスケールが除去され機能回復が認められたが、約 3 か月後に目詰まりが観察され、約1年後には目詰まりが進んでいた。

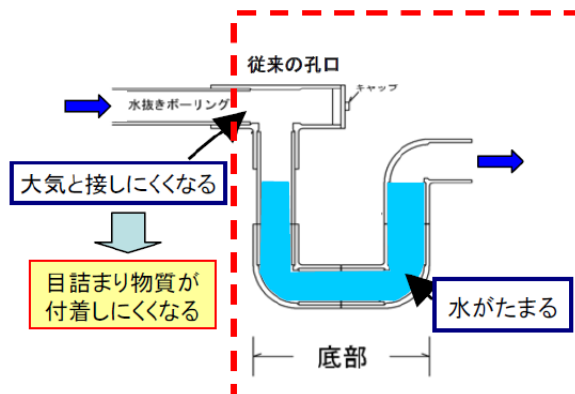
目的：鉄酸化細菌は地下水中の Fe^{2+} を酸化させることでエネルギーを得る好気性とされる。本実験では、逆サイフォン構造(U字型)のアタッチメントを孔口に取り付けて、孔口付近の酸素量を低下させてスケールの孔口への形成の抑制効果を確認することとした。

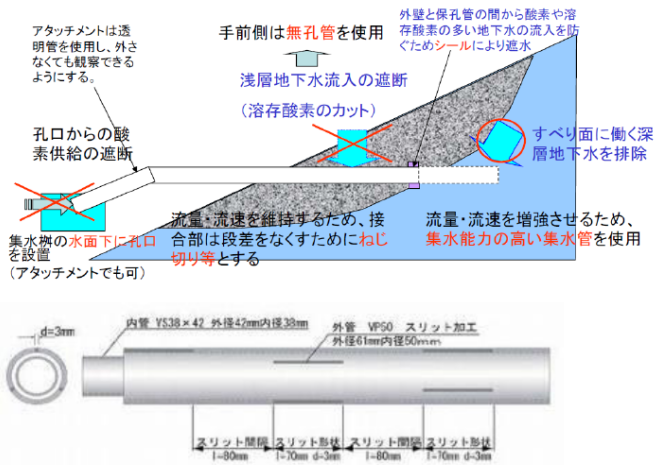
その後、施工約10ヶ月後の目詰まり物質形成状況を経過観察して施工効果の持続性について検証した。平成23年11月に洗浄、その後平成24年9月に観察を行った。なお、追加孔は浅層地下水、空気、溶存酸素の流入を防止する目的で孔口側は無孔管とした部分スクリーン孔とした。

追加ボーリングの考え方と高機能パイプ

目的：追加水抜きボーリングの施工効果の持続性を確認する目的で、追加水抜きボーリングを実施。3本のうち1本は、集水効率を上げるため高機能のパイプを用いた。

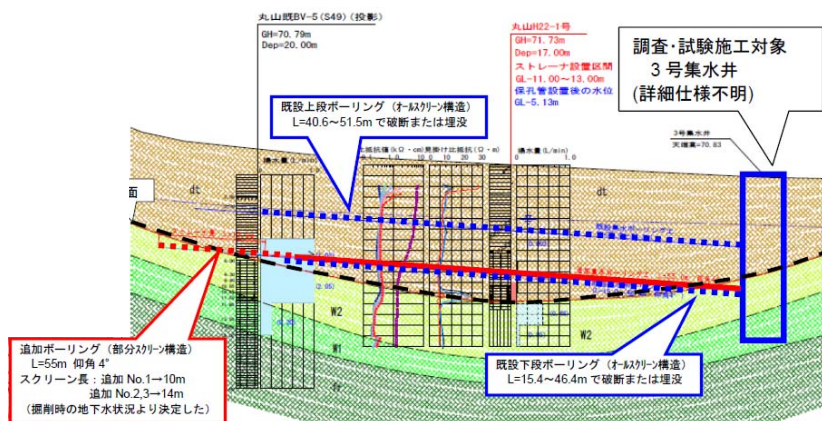
既設ボーリングがほぼすべての孔で赤褐色スケール形成しているのに対し、追加施工は3本すべてでスケールの形成が見られなかった。追加孔はスクリーン構造やアタッチメントの有無によらず赤褐色スケールの形成を抑制できた。孔奥への粘土侵入についてはどの孔も見られ、スクリーン構造の違いによる粘土侵入の抑制効果はない。

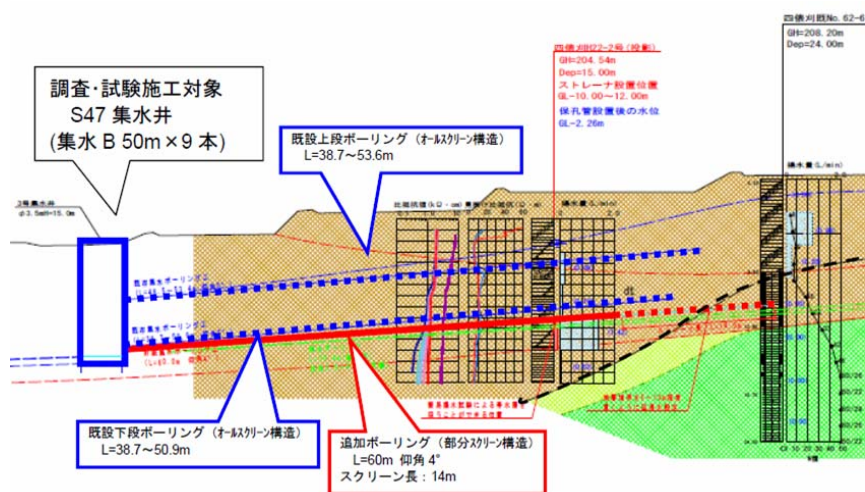
追加孔のうち 1 孔でわずかに赤褐色スケールが形成したが、残りの 2 孔ではスケールの形成がみられない。また、通常丸穴と高機能パイプにかかわらず孔奥への粘土の侵入が見られスクリーン構造の違いによる粘土侵入の抑制効果は確認できない。

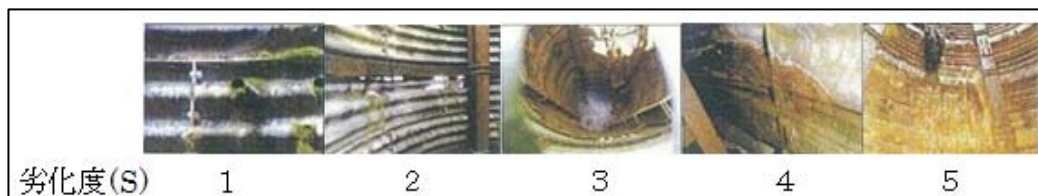
図1 集水井ライナープレートでの目視による劣化度評価事例

関東農政局、北陸農政局、中国四国農政局及び九州農政局の458サンプルの調査データについて、劣化度評価(S) (図1) に関する多変量解析を行い、ライナープレートに作用する劣化要因を分析するとともに、劣化度評価の妥当性について検証した。

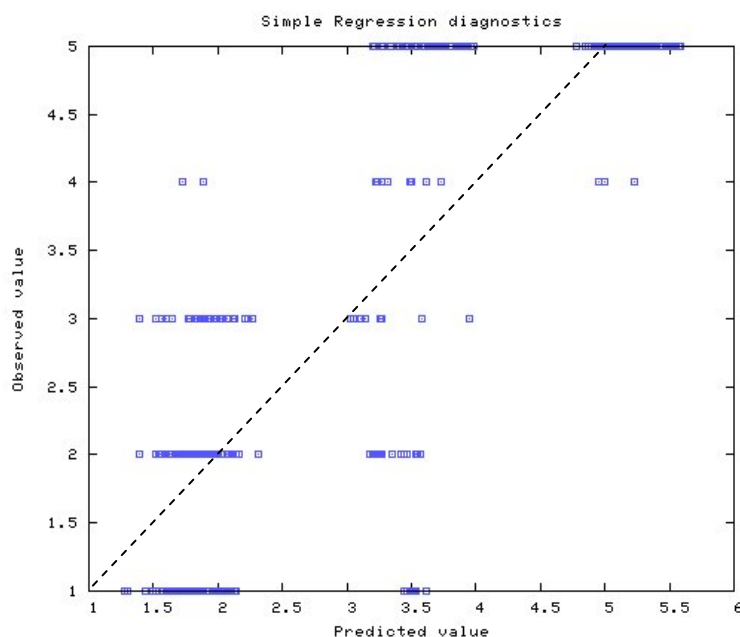
図 2 予測値と観測値の相関図
($R=0.8354$) (破線は 1:1 線)

統計解析の結果をみると、「打音」だけでも「劣化度(S)」に対して相関関係（単相関係数 $r=0.8269$ ）が認められたが、「シュミットロックハンマー反発値」と「相対深度」を併用することにより、より精度高く（重相関係数 $R=0.8354$ ）「劣化度」を評価することが可能となるものと判断される。

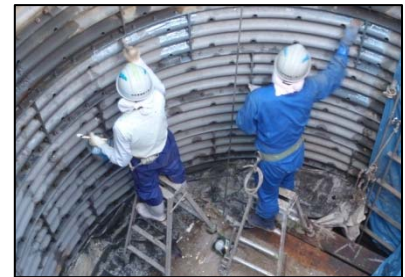
塗装の手順は一般的な塗装と同じように、清掃（植生除去・水洗）、ブラスト処理（錆・汚れ除去）後、刷毛塗りで塗装（下塗り・上塗り）を行った。

図3 集水井内塗装作業状況

対象施設は、平成22年度の健全度調査対象施設のうち、補修の試験施工に適切な劣化度2～3程度の状況にある集水井を選定し（宮の前地区集水井（長崎県佐世保市内））、井筒内面（ライナープレート）の一部範囲に塗装を行った（図3）。

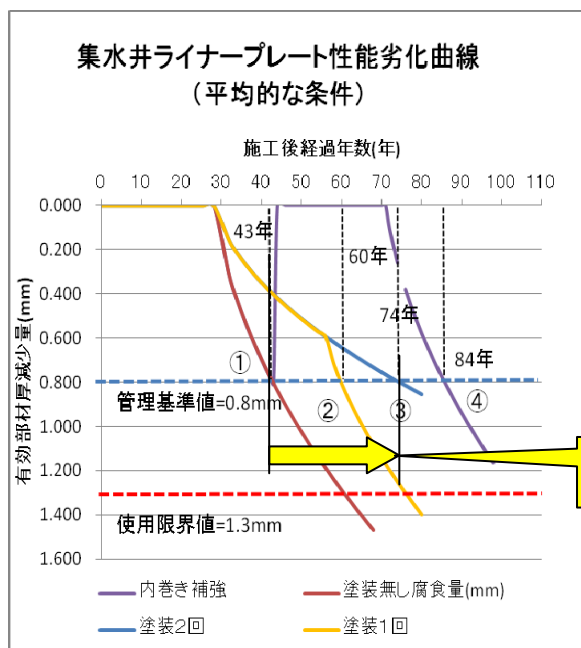
シナリオ	寿命	延命効果
①：補修なし	43年	—
②：塗装1回	60年	17年
③：塗装2回	74年	31年
④：内巻き補強	84年	41年

図5 補修シナリオごとの性能劣化曲線と
延命効果

施設供用年数が約30年で、劣化度が異なる2ヶ所（宮の前：平均劣化度2.5、松本左中：平均劣化度4.8）の集水井について、現地暴露試験と室内暴露試験、あるいは既存文献等に基づき、上記1)～3)を推定して、補修シナリオに応じて性能劣化曲線を作成した（図5）。

なお、暴露試験の結果、鉄素地腐食曲線の形状は二次関数で最も精度良く近似できることが明らかになったため、性能劣化曲線は下に凸の二次曲線を用いて表現している（図5）。

補修シナリオは以下の4つについて比較した。①補修なし、②塗装1回、③塗装2回、④内巻き補強。検討の結果、平均的な劣化度条件下では塗装を2回行うことにより、31年間の施設の長寿命化が可能であることが分かった（図5）。

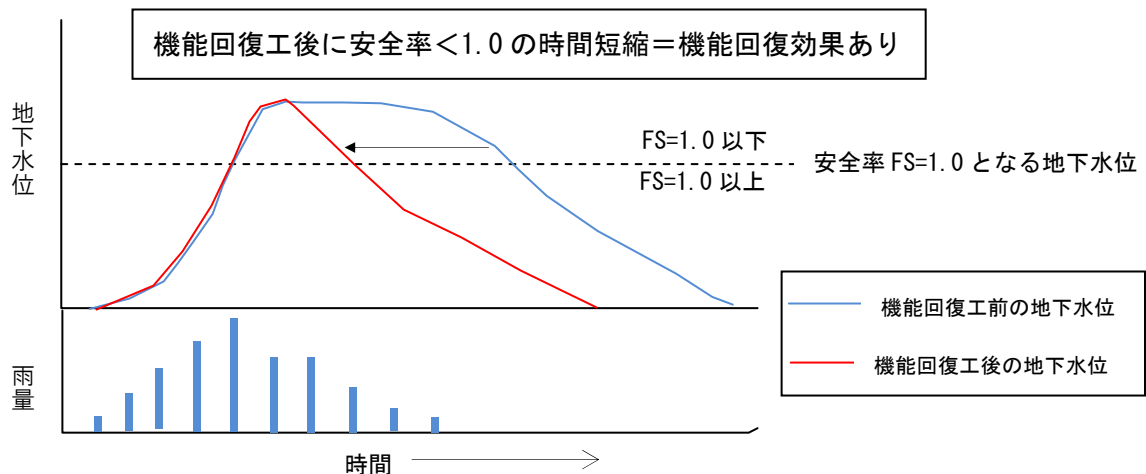
図 1.1 観測最高水位では確認できない機能回復効果例
同一規模の一連の降雨に対して、水みちが回復することで安全率が 1.0 に満たない時間が短くなれば、地すべり抑制には効果があると判断できる。

- ①地下水位の低下
- ②地下水位低下時間の減少（目詰まりしていた水みちが回復する）：図 1.1 参照

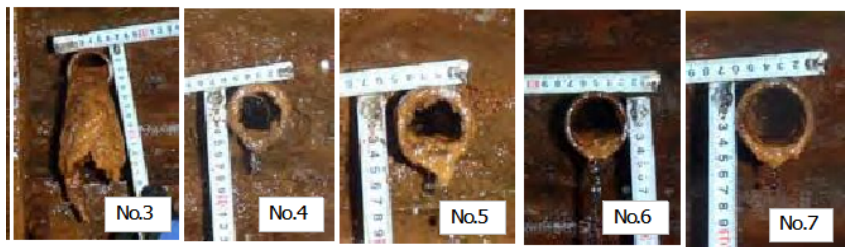
丸山地すべり集水井 上段集水ボーリング洗浄前【11月17日】

図 2.1.2 (1) 洗浄前の集水ボーリングの目詰まり状況

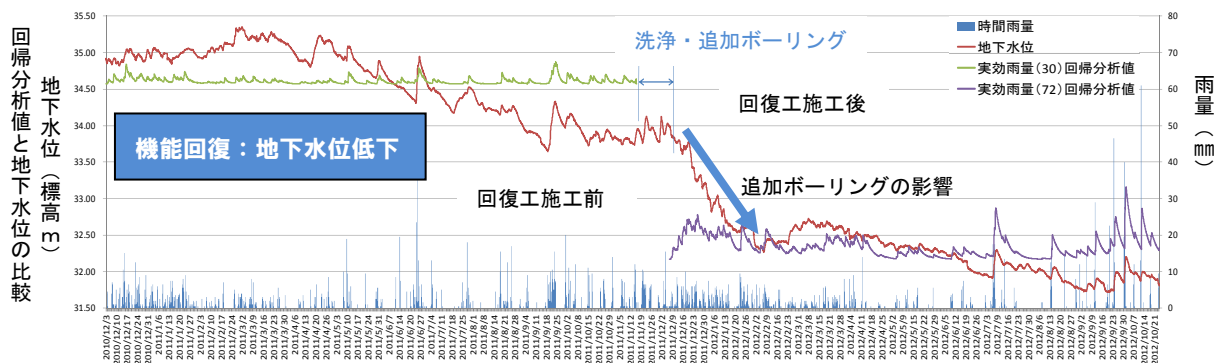
図 2.1.2 (2) 丸山地区地下水経年変化図

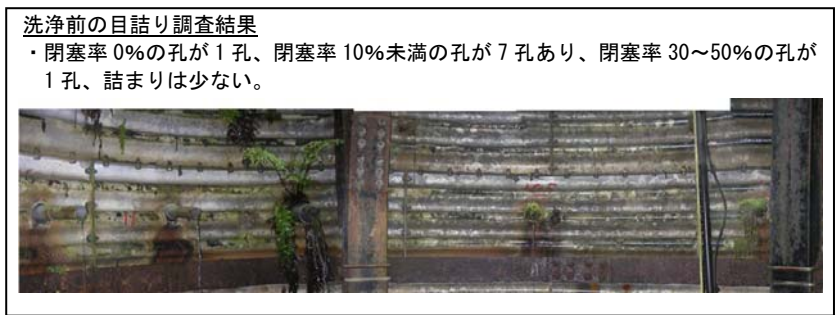
図 2.1.2 (3) 洗浄前の集水ボーリングの目詰まり状況

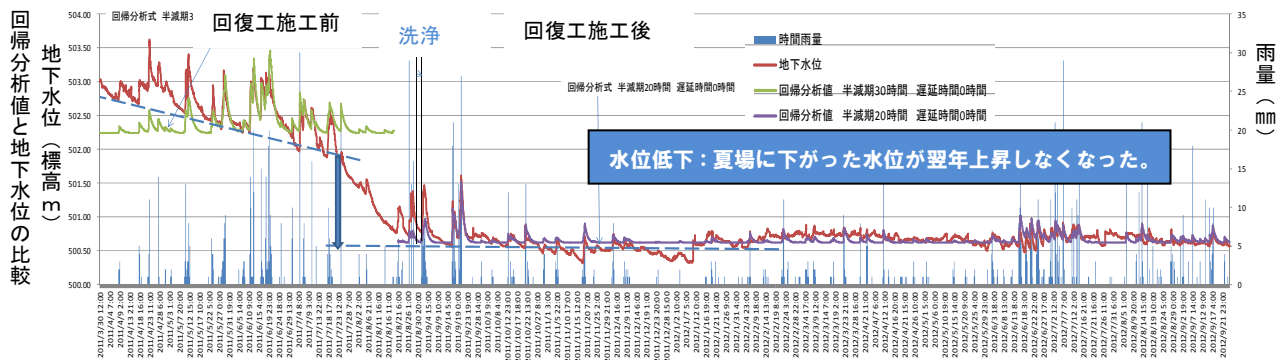
図 2.1.2 (4) 八ツ松地区地下水経年変化図

機能回復工施工直前に水位が低下したが、その後、例年ならば上昇する水位が上昇しなくなった

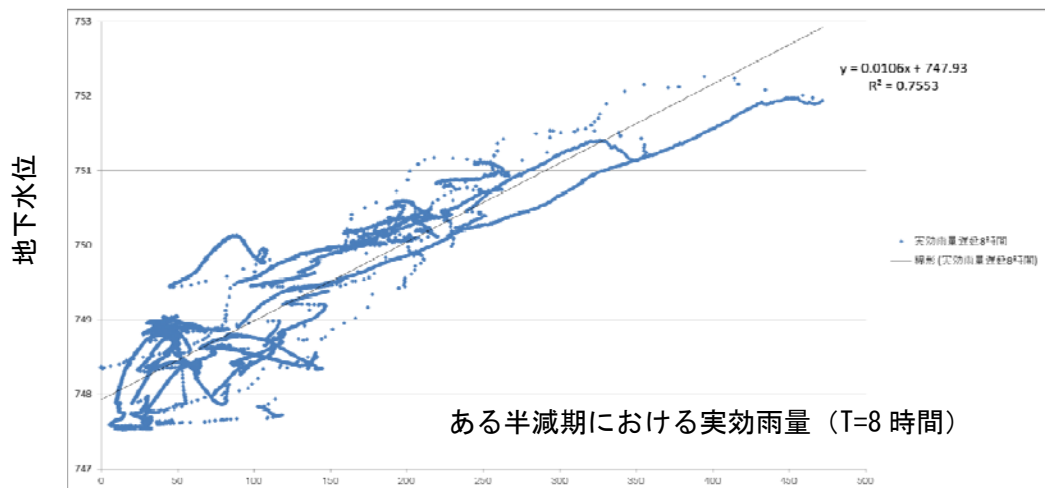
地下水位と複数求めた実効雨量の中で、最も相関係数が良くなる半減期を決定する（最適半減期）。その際、下図に示す、実効雨量/地下水位図を作成し、ばらつきを確認する。

上図の近似式（上記ならば $Y=0.0106x+747.93$ ）に実効雨量を代入し、実効雨量から想定される地下水位（回帰分析曲線）を求め、実際の地下水位とのピークを比較する（下図）。

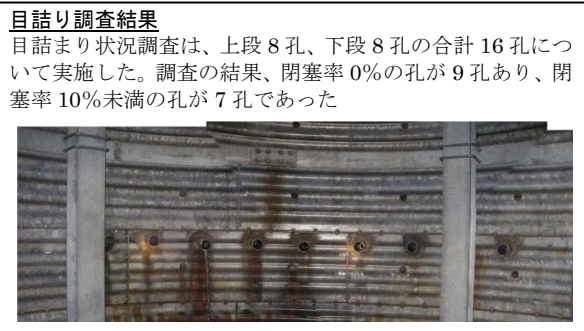
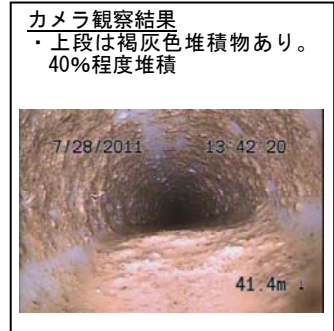
図 2.2.2 (1) 洗浄前の集水ボーリングの目詰り状況

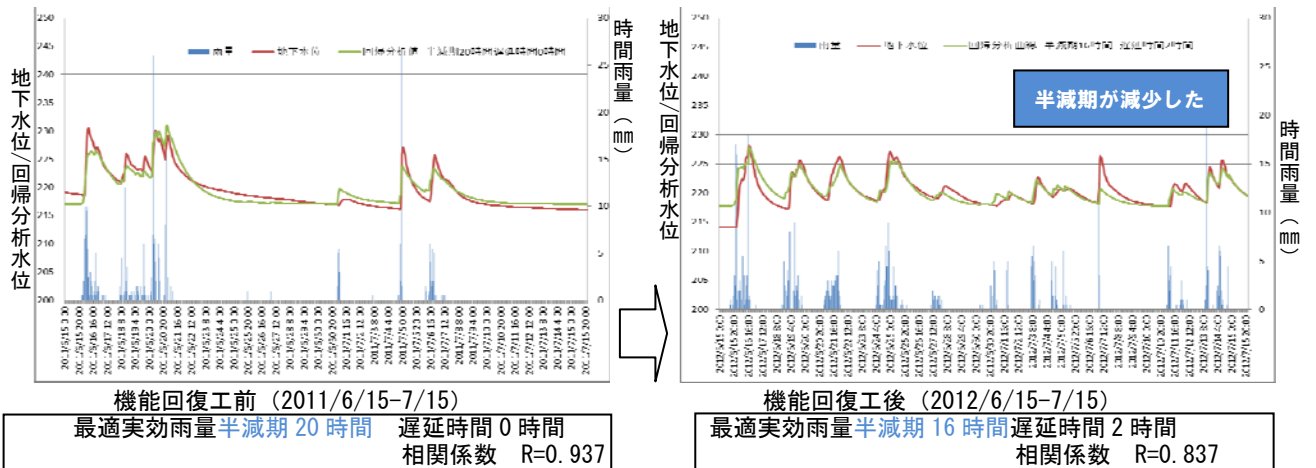
図 2.2.2 (2) 池の窪地区 (H22No. 1) の機能回復工前後の半減期比較

実効雨量解析による回帰分析曲線と地下水位を示す。半減期は洗浄後に 4 時間低下している。
