卷 末 資 料

点検様式事例

地すべり防止施設調査票(抑制工) 県職員版

地すべり防止施設調査票(抑制工)県職員版の記入方法

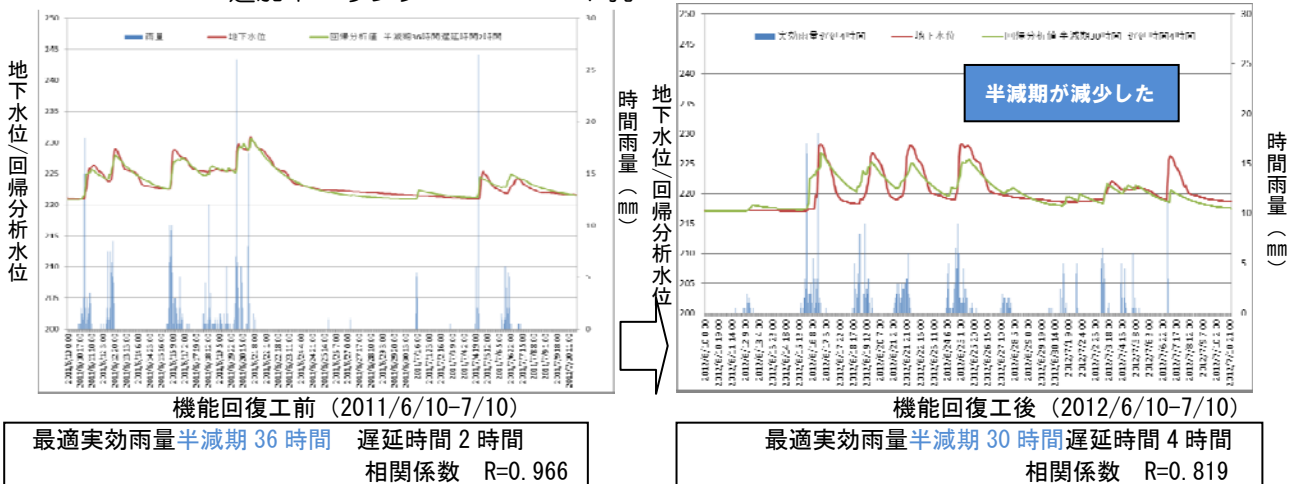
図 2.2.2 (3) 池の窪地区 (H22No. 2) の機能回復工前後の半減期比較

実効雨量解析による回帰分析曲線と地下水位を示す。半減期は洗浄後に 6 時間低下している。

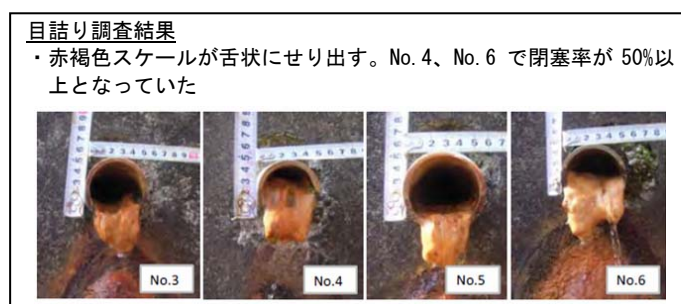
図 2.3.2 (1) 洗浄前の集水ボーリングの目詰まり状況

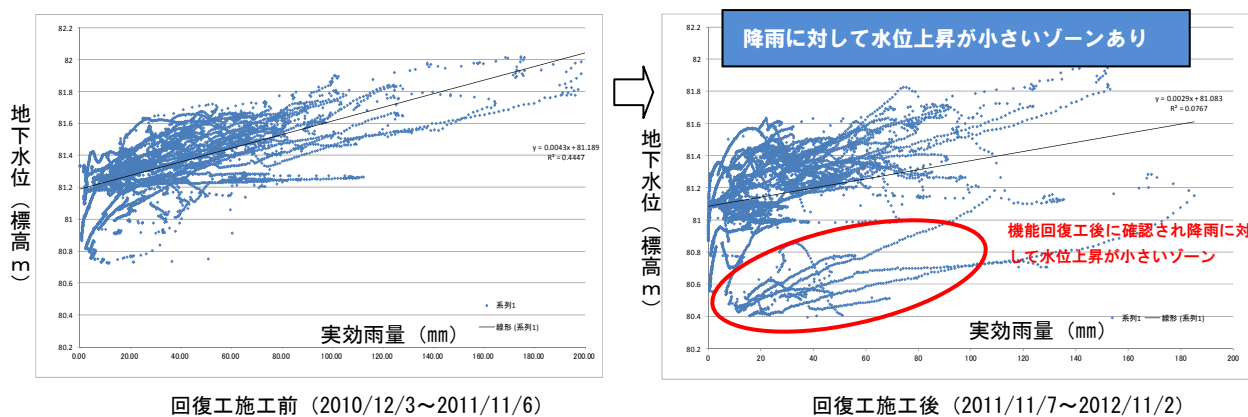
図 2.3.2 (2) 鷲尾東地区実効雨量と地下水水位の関係

機能回復工施工後に実効雨量に対して水位上昇が顕著ではないゾーンが確認された

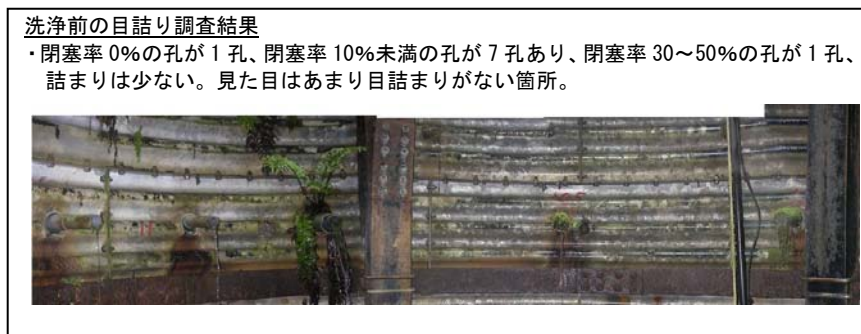
図 2.3.2 (3) 洗浄前の集水ボーリングの目詰まり状況

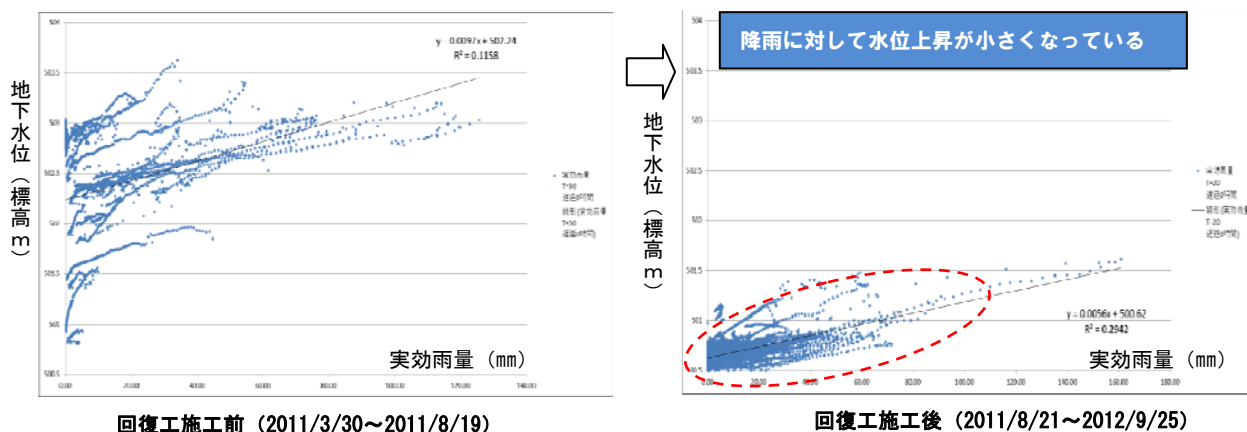
図 2.3.2 (4) 八ツ松地区実効雨量と地下水位の関係

機能回復工施工前は、実効雨量に対して地下水位がばらついていたが、機能回復工後は水位変動が小さくなっている。
