### 3.4 概査（近接目視点検）

##### （1）概査の目的

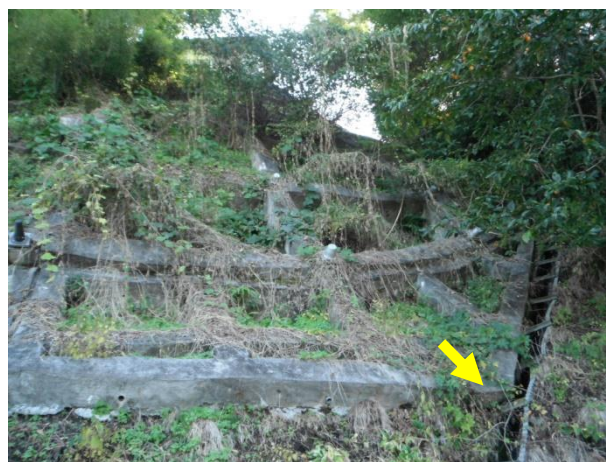
図 3-20 見落とされやすい異常の事例

吹付砕工が下方へずれ下がり側部のコルゲートフリユームを押し潰している。アンカー頭部にのみ集中しすぎると、こうした異常を見落とすことがある。一方、周辺構造物の異常から間接的にアンカー工の異常を把握できる場合もある。

見落とされやすい異常の例を、図 3-20 に示す。

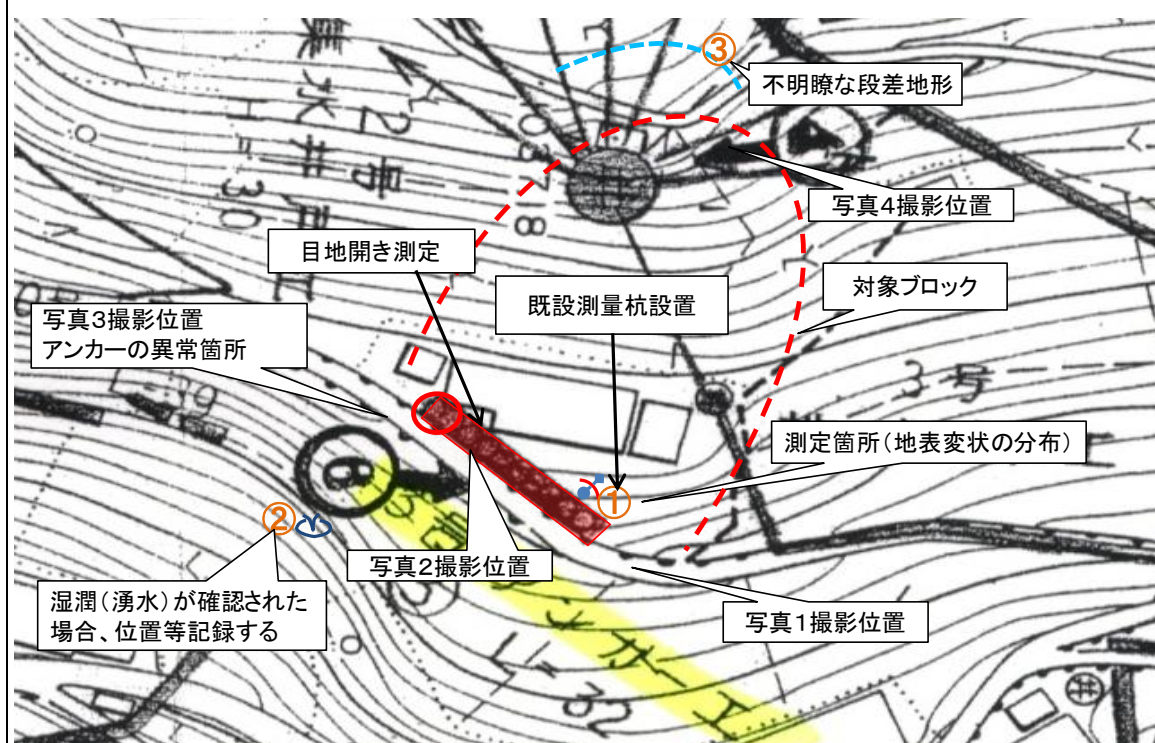
平面図(ブロック見取り図・写真撮影位置図)

H15.3設計報告書「計画平面図」を使用

番号	箇所	確認された事象	測定値
①	北緯 ° ' " 東経 ° ' "		測量杭間距離: 126cm
②	北緯 ° ' " 東経 ° ' "	湧水	湧出量: 5 mL/min EC: 0.2 mS/cm
③	北緯 ° ' " 東経 ° ' "	不明瞭な段差地形

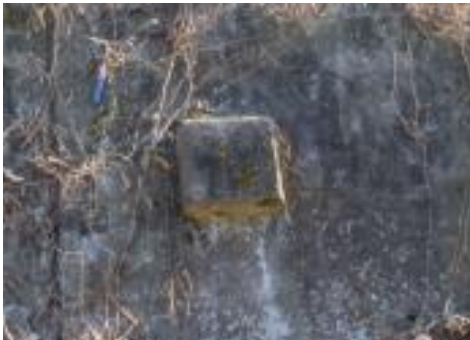
写真番号 2	アンカー頭部状況		写真番号

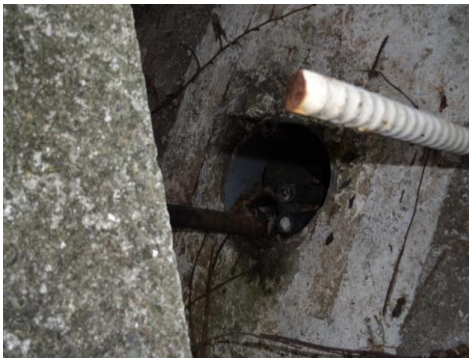
写真番号 3	アンカー頭部状況 テンドンが飛び出している		写真番号

評価のまとめ(今後の維持管理方針の提案)
道路法面において、テンドンの飛び出しが生じており周囲に対する安全性に懸念がある。飛び出しに対しては飛散防止対策を含め、早急に対応が必要と考える(緊急対応)。平成元年度施工(旧タイプアンカー)であり、供用期間も長くなっているため、経年的な劣化等も含め詳細調査を早急に実施することを提案する。地すべりブロックは、古い亀裂のあとが存在するが、変状が拡大している傾向はみられないため、引き続き定点監視をしながら日常点検を継続することがよい。
