3.4.2 施設に関する調査

3.4.3 地山変状の調査

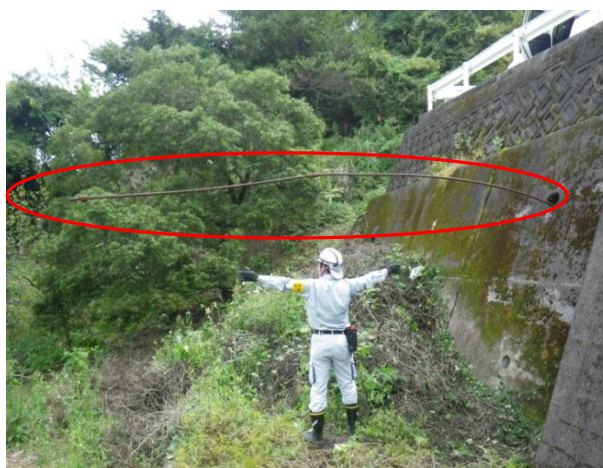
図 3-21 テンドンの飛び出し事例

- テンドン : テンドンの飛び出し（図 3-21）、抜け落ち
 : 頭部保護がない場合のテンドンの腐食（図 3-22）
- 頭部コンクリート : 頭部コンクリートの浮き上がり
- 頭部キャップ : 頭部キャップの浮き（図 3-23）
- プレート : プレートが人力で回転可能

アンカー工が施工位置から逸脱するテンドンの飛び出しや抜け落ちは、機能の喪失を直接的に示すものであり、常時荷重が作用するアンカー工に特有の現象である。こうした異常は危険性が高く、周辺に影響を与える可能性があるため注意が必要である。

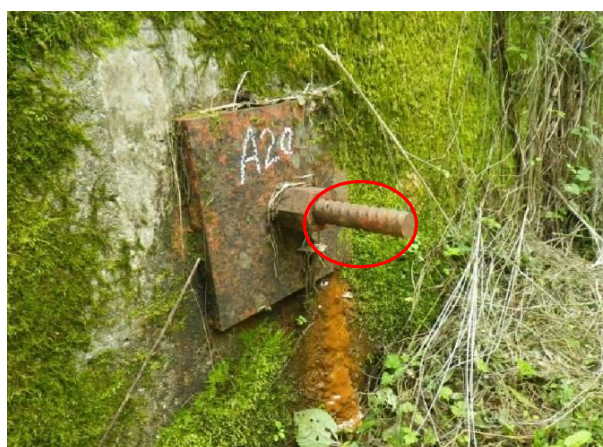
図 3-22 頭部保護がない場合のテンドンの腐食事例

テンドンの腐食は、背面でテンドンが破断する等して機能喪失につながる可能性が大きいので、程度が軽微であっても異常として抽出する必要がある。ただし、頭部キャップやプレート、受圧構造物に確認された腐食については、表 3-31 に示す腐食の程度のうち「浮きや肉厚減少を伴う腐食」の状態のものを異常として抽出する。

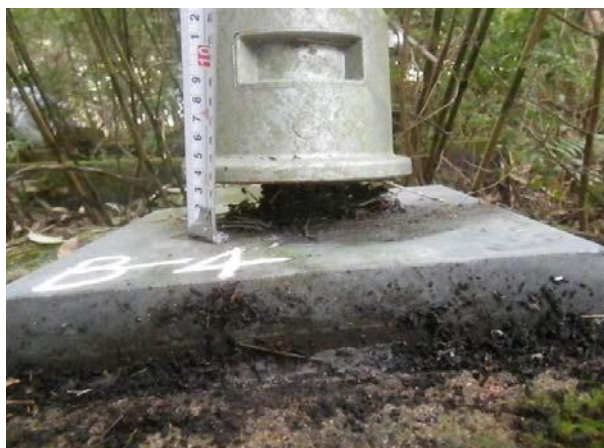
図 3-23 頭部キャップの浮き事例

ナット方式のアンカーで、頭部キャップが緩んだように見えるが、テンドンが飛び出し、キャップとナットが浮いた状態になっている。

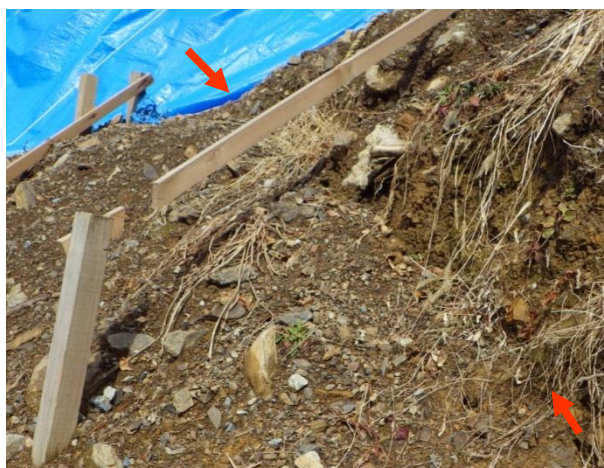
図 3-24 地表面の亀裂（抜き板による簡易的な監視例）

一方、アンカー工周辺で発生した局所的な地表変状によって、受圧構造物等の変形や破損が誘発され、結果的に抑止機能を損なうことも想定される。したがって概査では、施設周辺の斜面についても調査を実施する。これらの変状については、地表面の傾斜や亀裂の開口幅、地盤の沈下量をはじめ、様々な計測が可能である（図 3-24、図 3-25）。

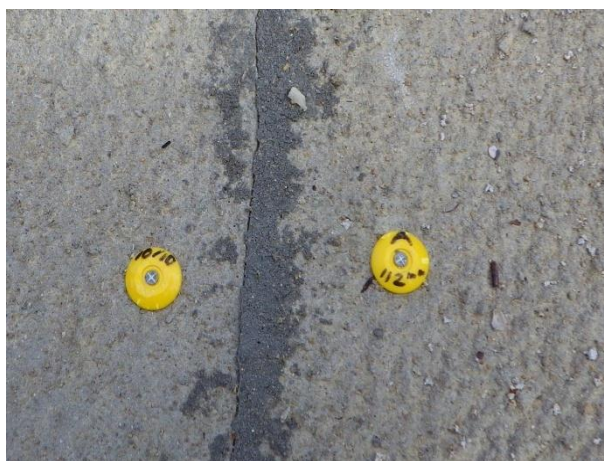
図 3-25 測量鉾による計測地点の設定（吹付工のひび割れ幅監視例）
