表 3.4.1 水抜きボーリングエの概査における調査項目及び調査方法

(1) 水抜きボーリング孔本体

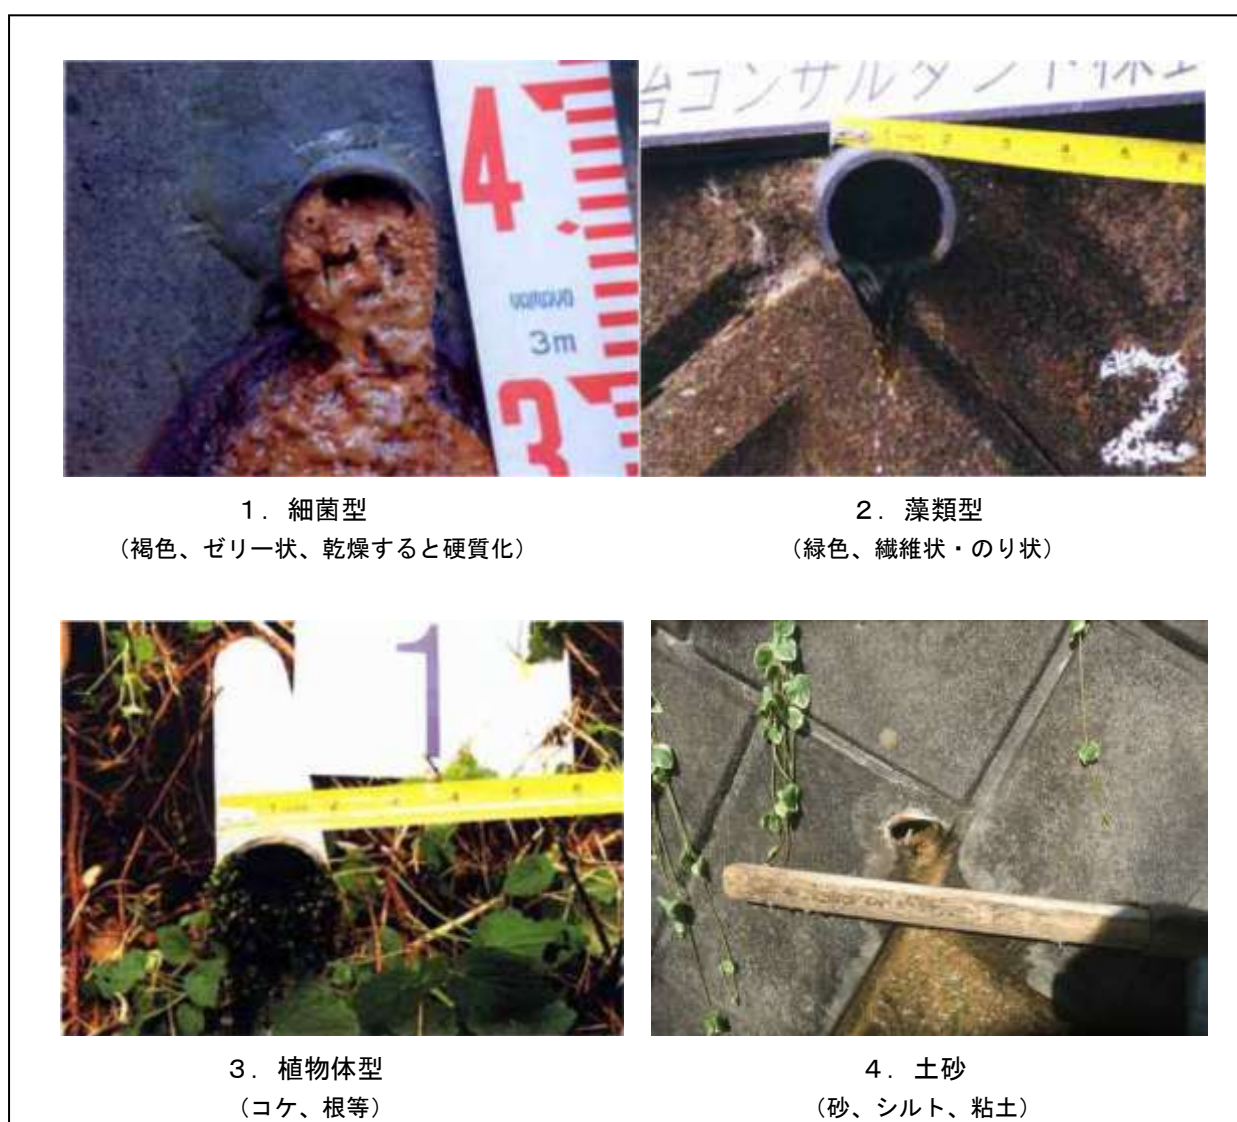
図 3.4.2 水抜きボーリング孔の目詰まり物質の種別

目詰まり物質の種別は、1. 細菌型、2. 藻類型、3. 植物体型、4. 土砂型、5. その他（石灰

沈着等)に区分できる。目詰まり物質の事例を図 3.4.2 に示す。

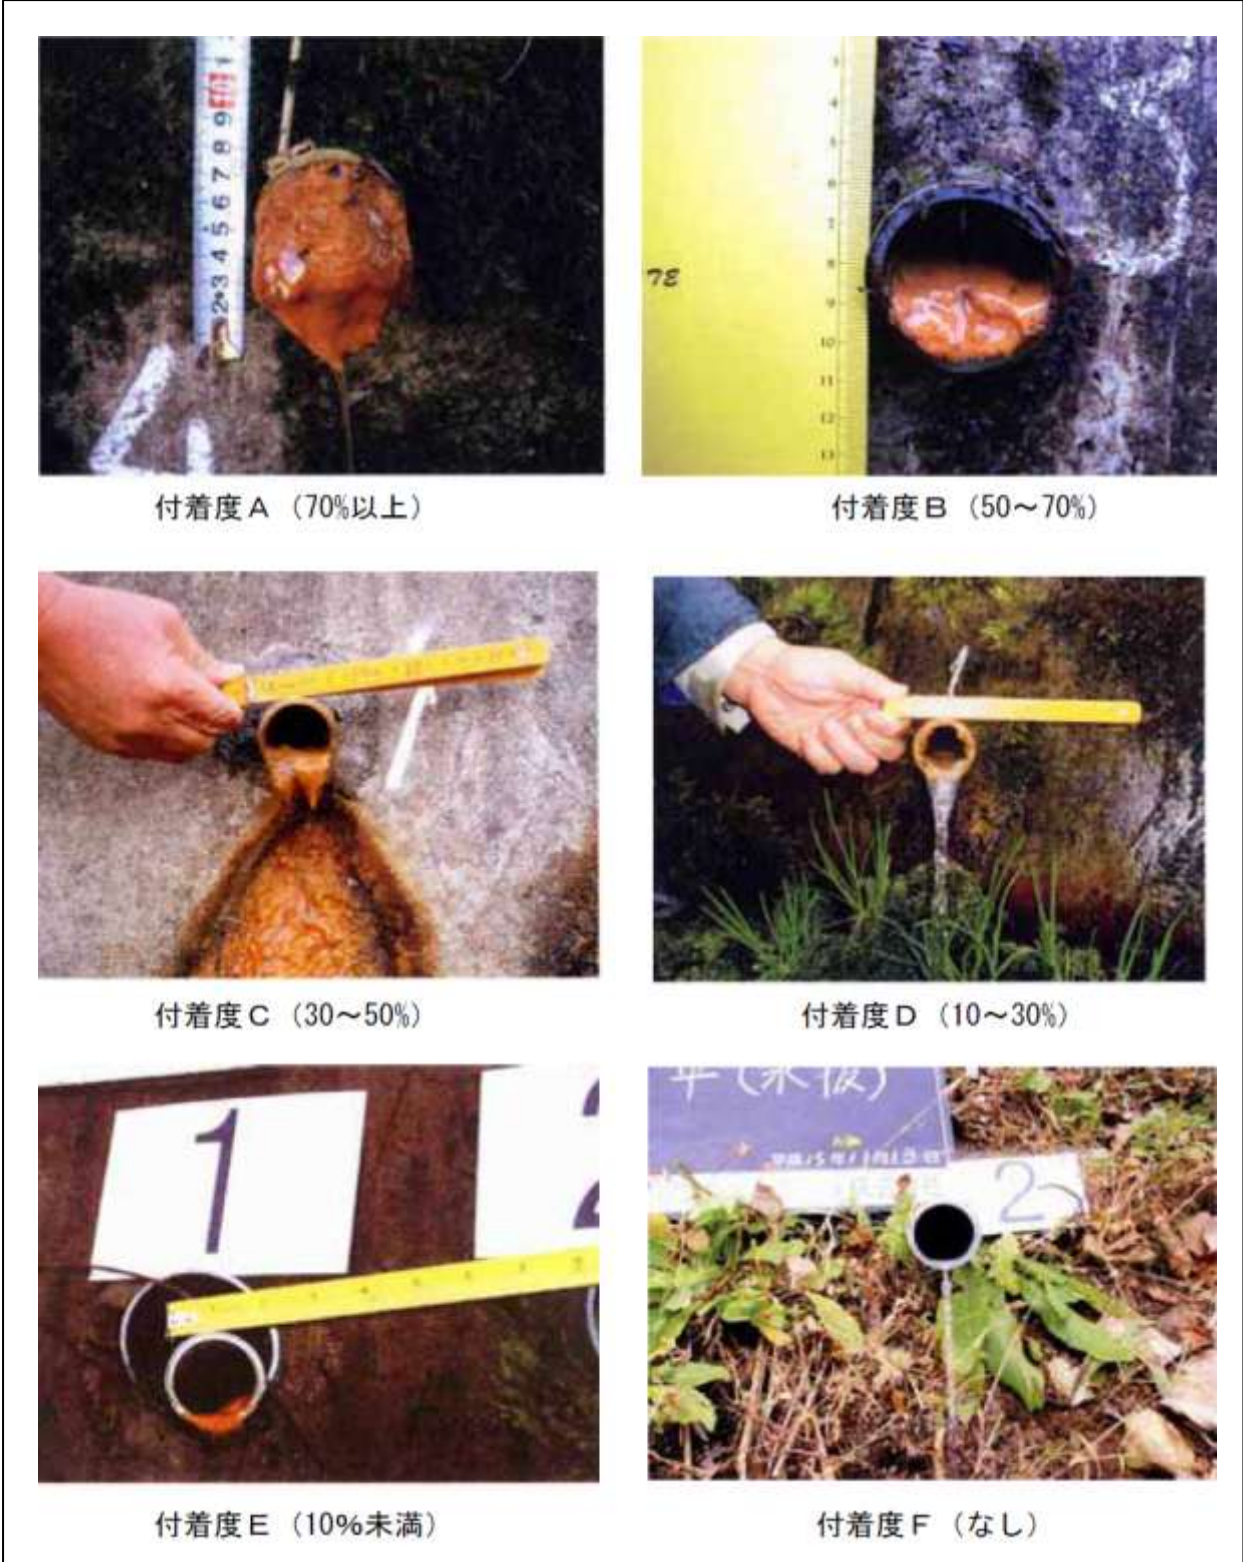
図 3.4.3 水抜きボーリング孔口の閉塞割合（付着度）の判定基準

孔口の閉塞割合は、図 3.4.3 に示すとおり、付着度 A：閉塞割合 70%以上、付着度 B：50～70%、付着度 C：30～50%、付着度 D：10～30%、付着度 E：10%未満、付着度 F：閉塞なし、に区分する。

目詰まり調査の結果から、1 群における目詰まり孔の割合（付着度 A・B・C の孔数/全孔数×100）を求め、群全体としての水理機能の健全度を評価する。

評価基準	付着度 A・B・C の孔数が 全孔数の 50%以上	付着度 A・B・C の孔数が 全孔数の 50%未満 (付着度 A・B・C の孔が 1 本以上あり)	付着度 D・E・ F の孔のみ
孔口の目詰まり	要詳細調査	監視	問題なし
評価基準	機能の著しい低下～機能喪失 ・孔口の破損、埋没 ・鋼製保孔管の腐食顕著 ・孔内部が「詰まっている孔」と「やや詰まっている孔」の合計が全孔の 50%以上、もしくは「詰まっている孔」が 1 本以上	機能の軽微な低下 ・孔口部の軽微な破損 ・鋼製保孔管の腐食若干 ・孔内部が「やや詰まっている孔」の合計が全孔の 30%以上 50%未満(「詰まっている孔」なし)	問題なし
孔本体	要詳細調査	監視	問題なし
評価基準	崩落・押し出し・沈下	湧水	問題なし
施設周辺地盤	要詳細調査	監視	問題なし
個別評価基準	一つでも要詳細調査があれば	一つでも監視があれば	その他
個別評価	要詳細調査	監視	問題なし

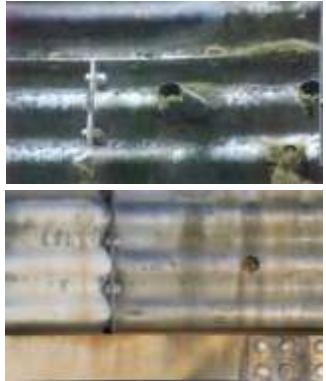
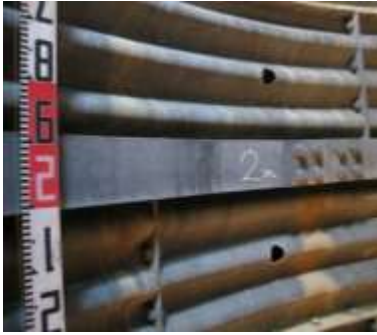
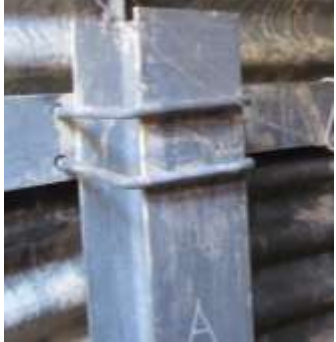
表 3.4.5(1) 集水井工 金属部材劣化指標(1)

評価区分	本体部材 外観	ライナープレート	補強リング	パネチカルステイファナー ラテラルストラット
問題なし	<ul style="list-style-type: none"> ・ 損傷なし。 ・ 軽微な点錆が生じており、局所的に茶褐色化する。

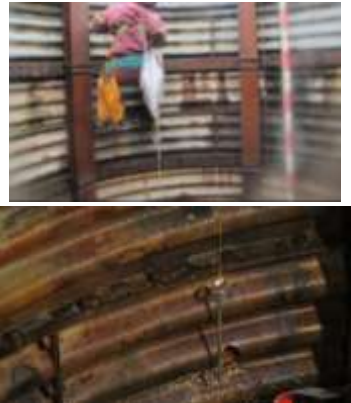
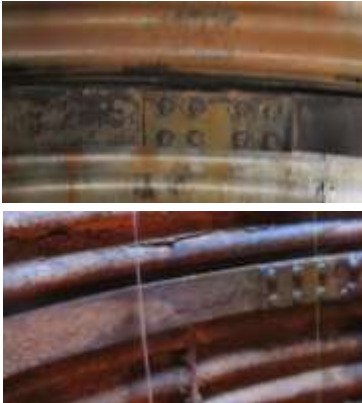
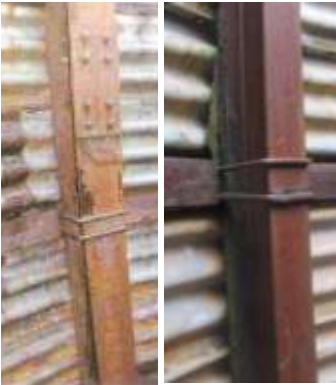
監視	<ul style="list-style-type: none"> ・ 錆による軽微な表面膨張が生じている。 ・ 全体的に表面がザラザラし、若干が剥離する程度。 ・ ボルトでは、レンチ締め付けが可能。

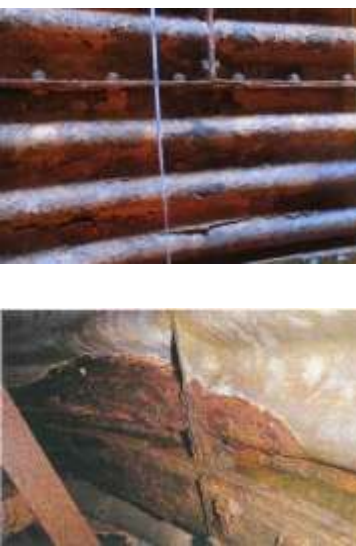
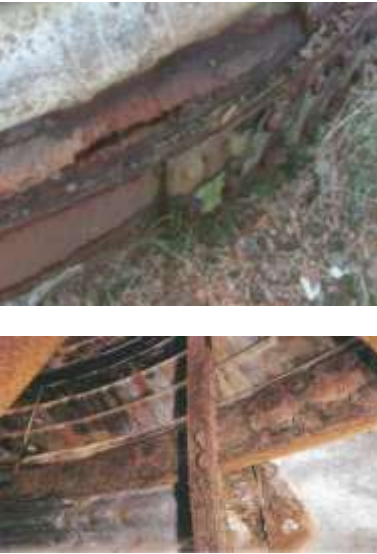
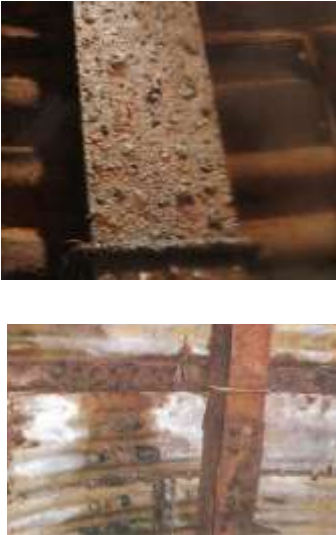
要詳細調査	<ul style="list-style-type: none"> ・ 錆による表面膨張や板厚減少が生じている。 ・ 強度低下している。表層部から容易に剥落する。 ・ 欠損、破損を伴っている。 ・ ボルトでは、表層部から容易に剥落し、レンチ締め付け不可能。

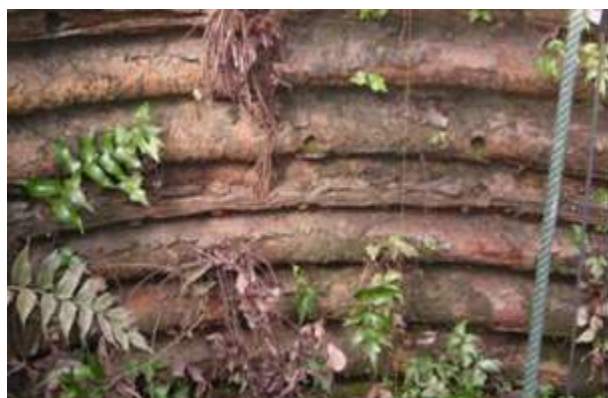
ライナープレート、補強リングの腐食
(剥離、減厚顕著)

図 3.4.5(1) 集水井工の劣化・機能低下の事例①

図 3.4.5 にライナープレート製集水井工の劣化・機能低下の事例を示す。ライナープレート製集水井では、井筒の金属部材の腐食・破損、排水ボーリング出口の腐食・破損、集排水ボーリングの目詰まり等が多く見られるが、井筒の変形や傾き、異常湛水が生じているものもある。また、集水井内部または周辺の植物が金属部材の腐食や排水ボーリング呑み口の目詰まりの原因となっている場合がある。

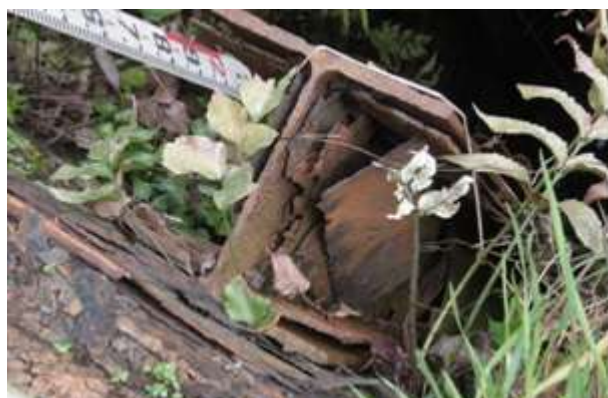
パーティカルスティフナーの腐食
(剥離、減厚顕著)

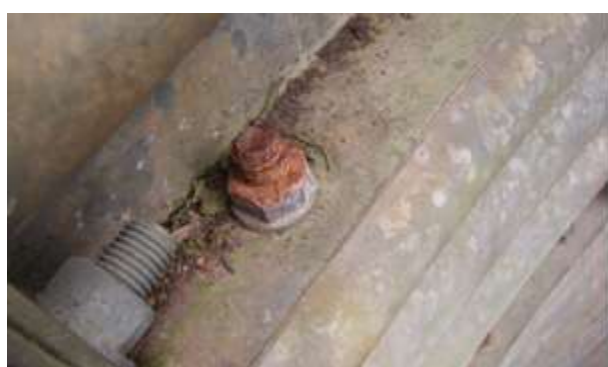
連結金具の腐食
(ライナープレートは錆びずにボルトのみ錆発生)

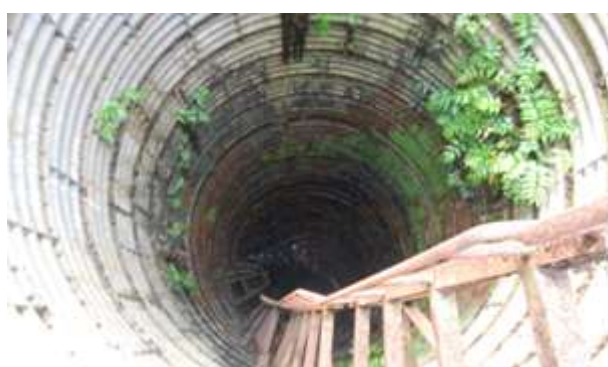
集水井内部の湧水状況
(コケが生えている深度に湧水、錆発生)

集水井では、集水ボーリングの集水に加えて井筒の内壁からも地下水は湧出する。この湧水により、内壁が湿潤状態にある場合は、乾燥状態に比較して金属部材の腐食がより進行する可能性がある。また、湧水の位置から集水井周辺の地下水位を推定することができる。概査では、内壁の湿潤状況や湧水量について、目視により観察を行う。さらに、下げ振りや巻尺等を用いて、湧水の位置（井内湧水上端深度）を求める。また、地表から湧水箇所までのライナープレートやコンクリートセグメントの段数を数えることにより、大まかな深さを見積もることができる。

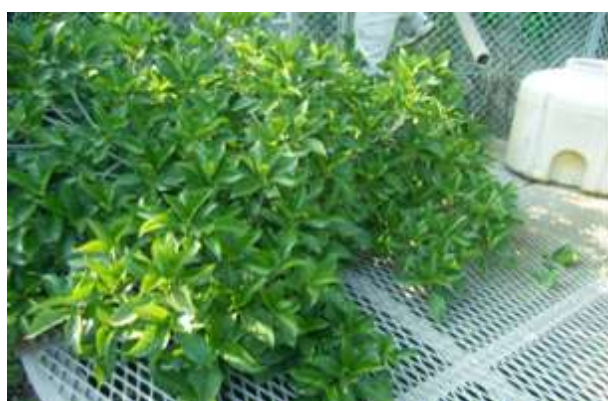
集水井内部から伸びた樹木
(幹径約 3cm)

また、井筒の途中に苔または草木が生え、その腐植物がライナープレートや補強リングの腐食の原因となる場合もある。このような井筒内の植物についても記載が必要である。

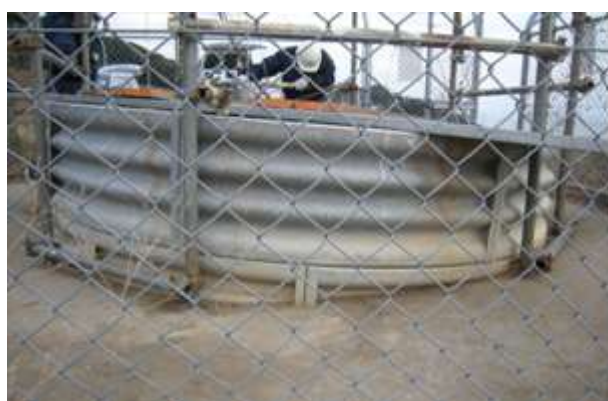
井筒の傾き
(根固めコンクリートに変状が無い場合、施工時のものと推定)

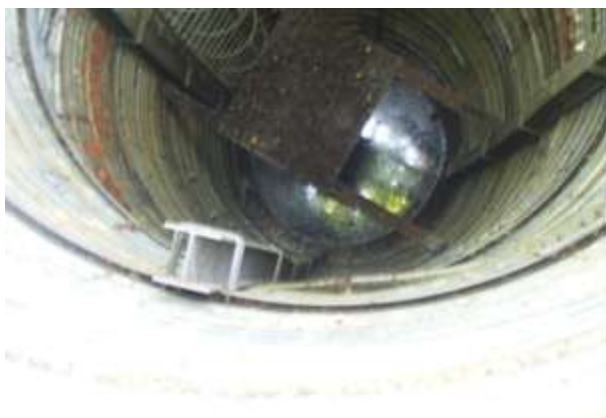
外力による変形
(ライナープレート、パーティカルスティフナーの変形)

図 3.4.5(2) 集水井工の劣化・機能低下の事例②

集水井付帯施設（天蓋、点検梯子、安全柵）では、金属部材の腐食・破損による劣化が多く見られる。集水井基礎地盤の陥没・沈下や外力により、集水井本体や付帯施設が変形している事例もある。

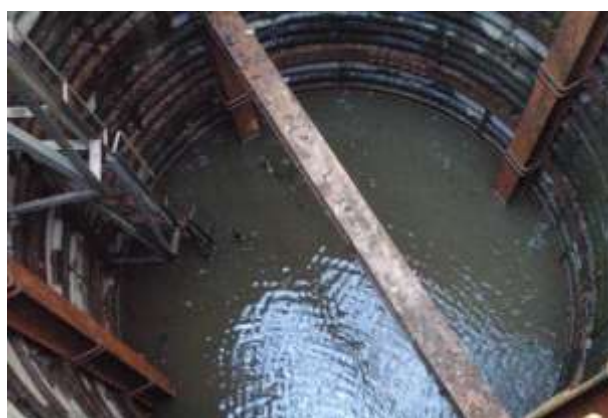
集水井内の異常湛水
(集水ボーリング孔口も水没)

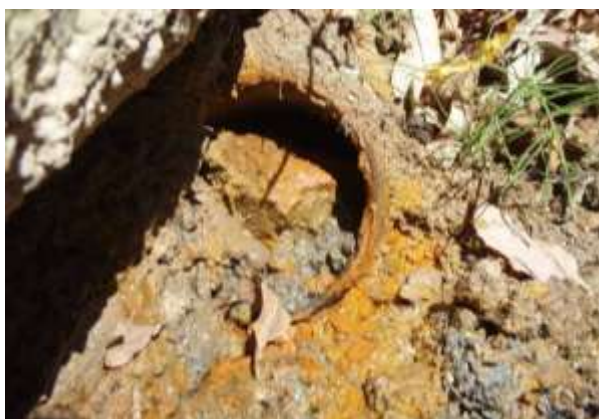
排水ボーリング出口の埋没
(破断するとともに土砂で閉塞、排水なし)

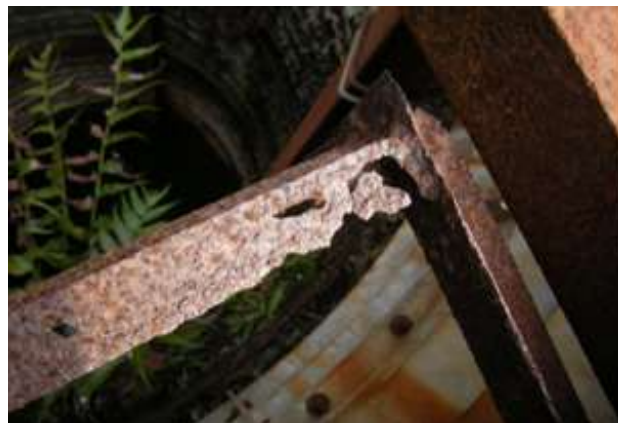
点検梯子の腐食
(断面欠損)

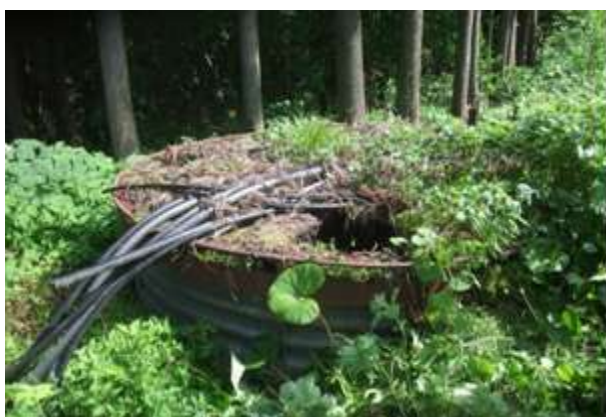
天蓋の腐食
(部分的に欠落)

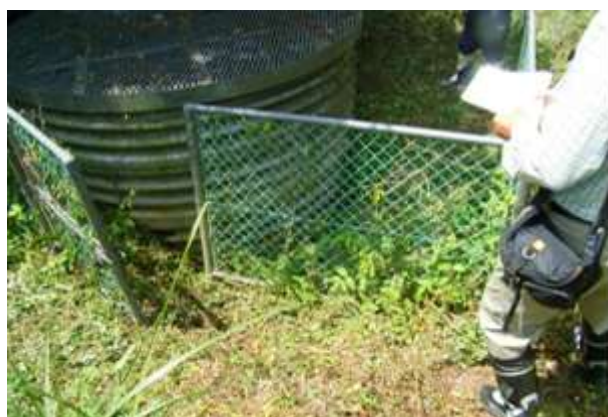
井筒周囲の陥没、井筒傾倒、安全柵破損
(吸い出し現象による井筒周囲の陥没に伴う変形)

集水井の地上基礎部の状況や周辺の地盤状況を確認する。例えば、集水ボーリングや井筒内壁から周辺地盤の砂等が吸い出され、地上部の根固めコンクリート基礎が沈下や陥没している場合もある。集水井本体に変形・傾き等の異常がある場合には、周辺地盤にも変状が生じていることも多い。また、集水井近傍に樹木がある場合には、集水井内への落ち葉等の落下、天蓋に落ち葉が堆積することによる腐食、樹木の成長に伴う安全柵等の変形等が生じる場合もある。

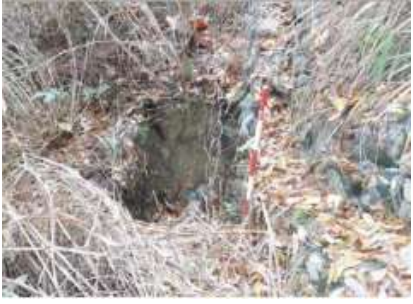
<p>水路基盤の軽微な洗掘・吸い出し・沈下、路線沿い斜面の小崩落で、承水路機能に影響を及ぼさないもの</p>

<p>監視・軽微な補修</p>	<p>水路基盤の軽微な洗掘・吸い出し・沈下、路線沿い斜面の小崩落で、承水路機能に影響を与える恐れのあるもの 洗掘・吸い出し・沈下、崩壊等で、簡単な補修により機能の回復が可能なもの</p>	 
補修・更新	<p>水路基盤の流出、沈下 水路基盤の著しい洗掘、吸い出し 路線沿い斜面の崩落、押し出し</p>	 
	<p>路線沿い斜面の崩落により水路が倒壊・落下する危険性があるもの</p>

水路基礎の沈下や洗掘は、変状の程度が進行すると水路の浮き上がりや破損、崩落につながるため、調査時点では変状が軽微であっても確認しておく必要がある。
