3.6 詳細調査

詳細調査は、概査で抽出された要詳細調査箇所について、地表から判断しにくい集水井内部の調査や特殊な計器が必要な集水ボーリングの目詰まり調査を実施するものである。

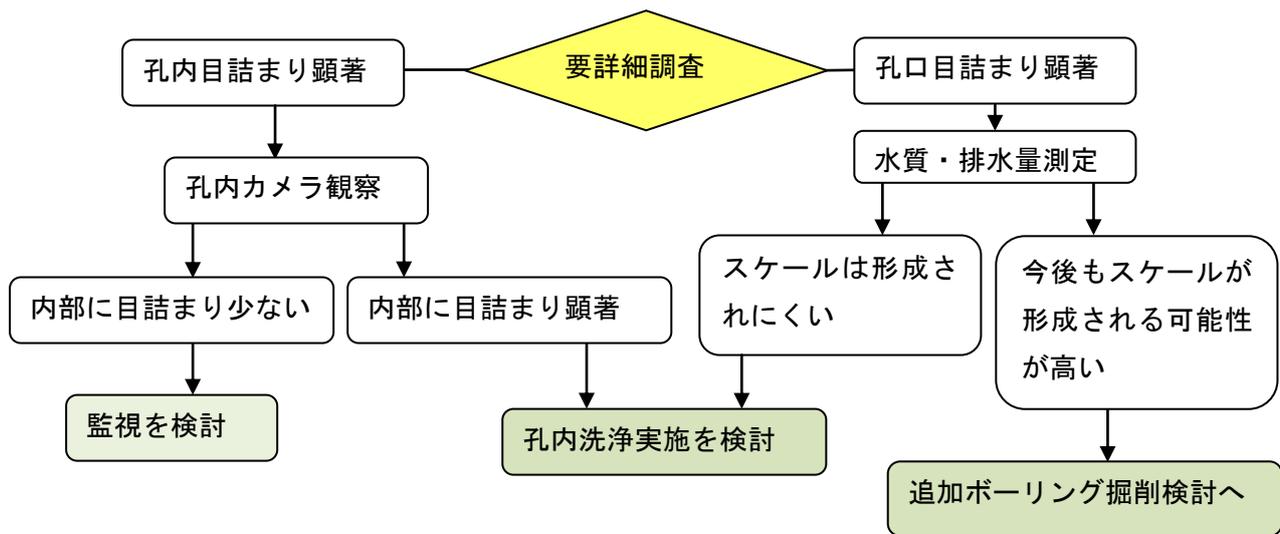
図 3.6.1 水抜きボーリング工の詳細調査フロー

- ① 水抜きボーリングの孔口に目詰まり物質がなくても、内部に目詰まりが多く確認された場合は、CCDカメラにより内部を観察し、目詰まり状況の把握を行ったうえで機能回復工実施の要否を検討する。
- ② 水抜きボーリング孔口に目詰まりが顕著な場合は、水質調査・排水量測定を実施し、スケールが発生しやすい条件の場合は、洗浄から追加掘削に変更することを検討する。

詳細調査実施のフローを図 3.6.1 に示す。

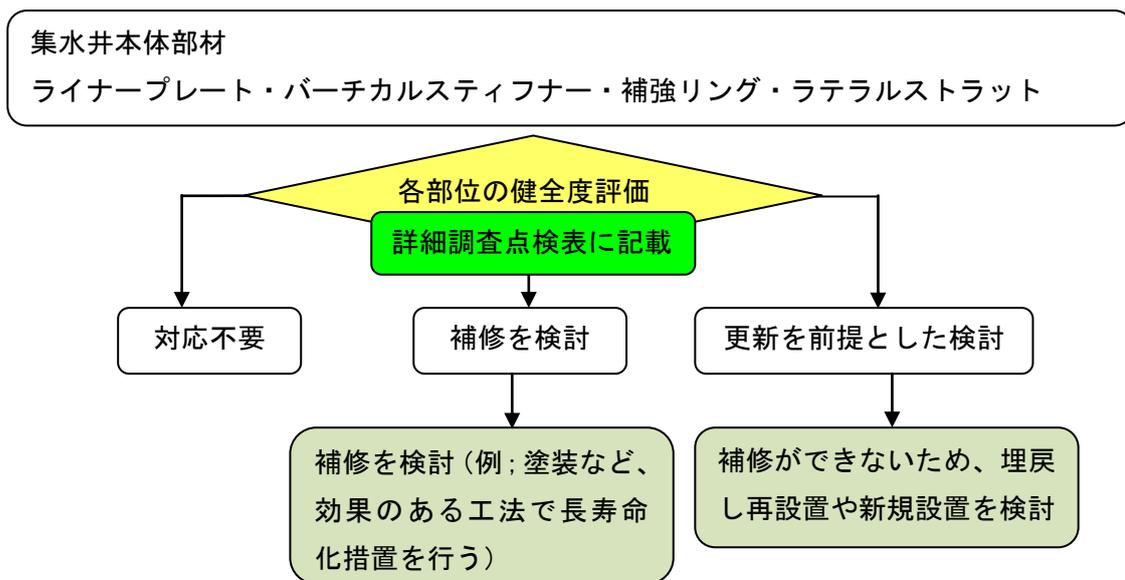
図 3.6.2 集水井部材詳細調査フロー

- 集水井の部材劣化は、健全度評価に基づき3区分とする。
3区分の健全度評価のうち、“補修を検討”は、機能回復工実施を検討し、“更新を前提とした検討”は、補修できないレベルまで達している部材を対象に再設置や廃棄を検討するものである。
- 集排水ポーリングの健全度評価では、最初に水抜きポーリング工（地表）の概査に相当する調査を実施する。
概査時に、①孔口付近では目詰まりがないが、検尺棒などで目詰まりが確認されたものと②孔口付近で目詰まりが顕著なものについては以下に示す詳細調査を実施する。
 - ① 集水管内部で目詰まりが確認されたもの：CCDカメラ撮影を行い、目詰まりの有無とその性状を把握する。
 - ② 孔口付近の目詰まりが顕著なもの：鉄酸化細菌によるスケール形成は、洗浄後数か月で目詰まりが再形成される事例が確認されている。
バクテリアが繁殖しやすい（洗浄効果が低い水質）条件が確認されているため、水質試験を実施し機能回復工（洗浄工）の効果を検討したうえで、洗浄を実施する。洗浄効果がない場合は、再掘削を検討する。

図 3.6.2 に集水井部材詳細調査フロー、図 3.6.3 に集水井・集排水ボーリング詳細調査フローを示す。

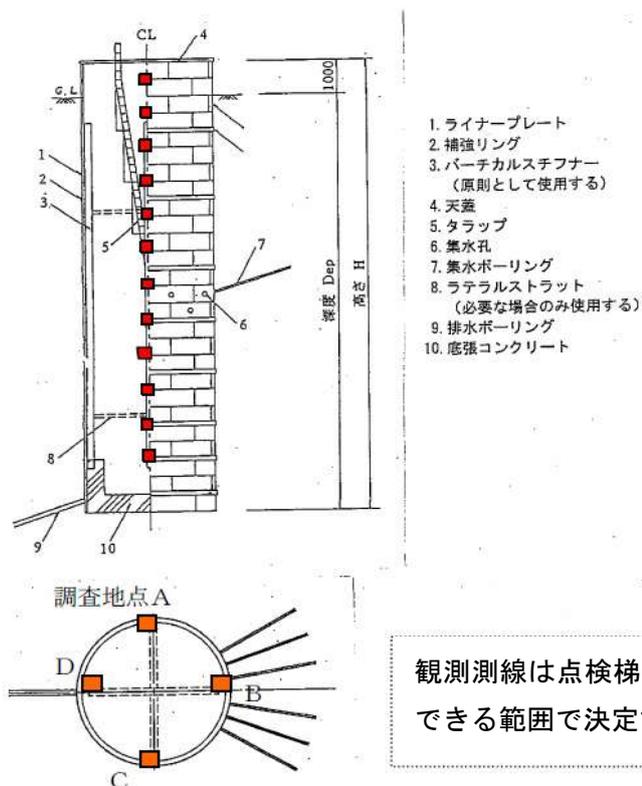
図 3.6.4 集水井内の観測地点選定

集水井の対角線（例：東西南北）沿いに4測線（ABCD）を設定する。

スケッチや打音調査は、点検梯子のある測線を中心に実施する。

なお、深度方向は1mピッチで観察を行う。

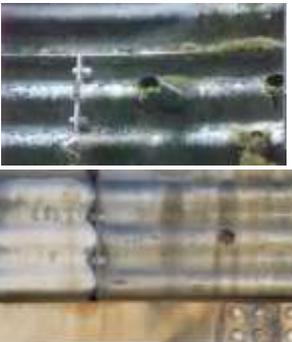
評価区分	対応	打音状況	ライナープレート		補強リング
Ⅲ	対策不要	打撃音： キンキンとした金属音	<ul style="list-style-type: none"> ・ 損傷なし、もしくは軽微な点錆が生じており、局所的に茶褐色化するものを含む。

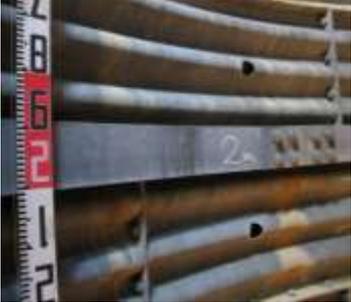
<ul style="list-style-type: none"> ・ 損傷なし、もしくは軽微な点錆が生じており、局所的に茶褐色化するものを含む。

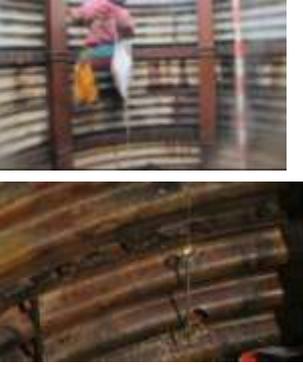
Ⅱ	補修を検討	打撃音： キンキンとした金属音であるが、わずかに濁る（表面が錆びているのでパキパキという剥離音を含む）	<ul style="list-style-type: none"> ・ 錆による軽微な表面膨張が生じている。 ・ 全体的に表面がザラザラし、若干が剥離する。

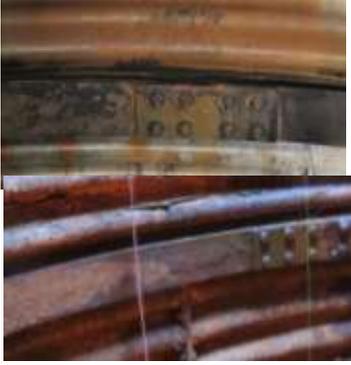
<ul style="list-style-type: none"> ・ 錆による軽微な表面膨張が生じている。 ・ 全体的に表面がザラザラし、若干が剥離するものも含む。

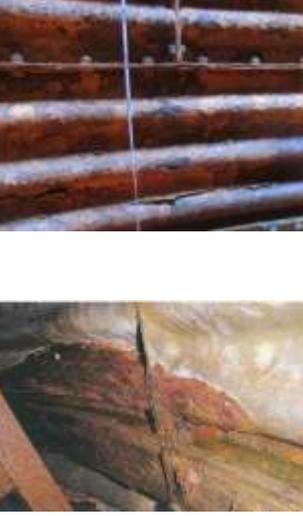
Ⅰ	改築を視野に入れた検討必要	打撃音： 打撃箇所によりボクボクとも金属音が混ざり	<ul style="list-style-type: none"> ・ 錆による表面膨張や板厚減少が生じている。 ・ 強度低下している。表層部から容易に剥落する。 ・ 欠損、破損を伴う。

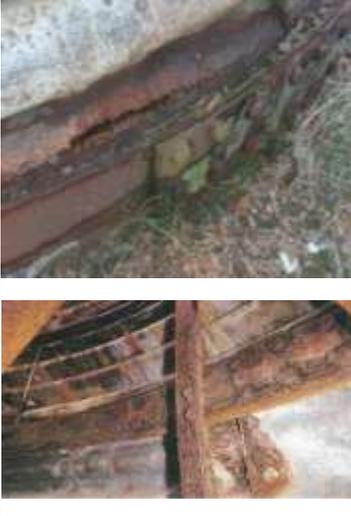
<ul style="list-style-type: none"> ・ 錆による表面膨張や板厚減少が生じている。 ・ 強度低下している。表層部から容易に剥落する。 ・ 欠損、破損部分を伴う。

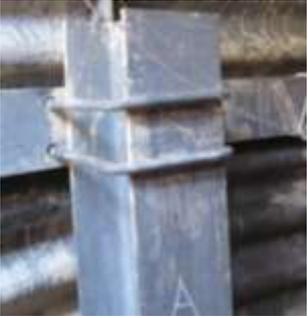
評価区分	対応	打音状況 (ラiserプレート) (補強リグ)	パーティカルスティフナー ラテラルストラット	ボルト ナット
Ⅲ	対策不要	打撃音： キンキンとした金属音	<ul style="list-style-type: none"> ・ 損傷なし、もしくは軽微な点錆が生じており、局所的に茶褐色化するものを含む。

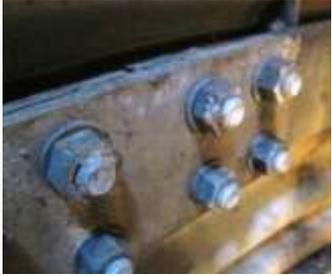
<ul style="list-style-type: none"> ・ 損傷なし、もしくは軽微な点錆が生じており、局所的に茶褐色化するものを含む。

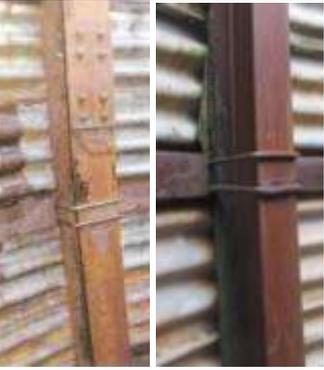
Ⅱ	補修を検討	打撃音： キンキンとした金属音であるが、わずかに濁る（表面が錆びているのでパキパキという剥離音を含む）	<ul style="list-style-type: none"> ・ 錆による軽微な表面膨張が生じている。 ・ 全体的に表面がザラザラし、若干が剥離する程度。

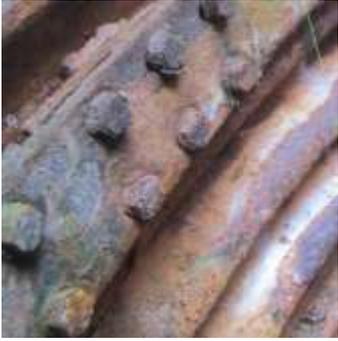
<ul style="list-style-type: none"> ・ 錆による軽微な表面膨張が生じている。 ・ 全体的に表面がザラザラし、若干が剥離する程度。レンチ締め付けが可能。

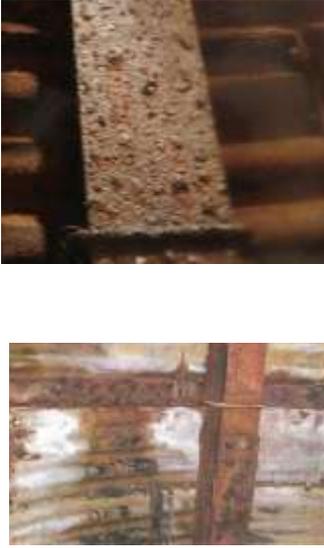
Ⅰ	改築を視野に入れた検討必要	打撃音： 打撃箇所によりボクボクと音もぐもぐと金属音が混ざる	<ul style="list-style-type: none"> ・ 錆による表面膨張や板厚減少が生じている。 ・ 強度低下している。表層部から容易に剥落する。 ・ 欠損、破損している。

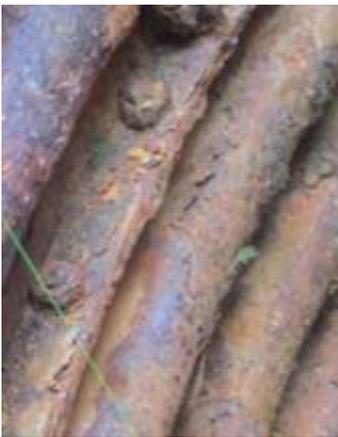
<ul style="list-style-type: none"> ・ 錆による表面膨張や板厚減少が部分～広範囲に発生。 ・ 強度低下している。表層部から容易に剥落し、レンチ締め付け不可能。 ・ 欠損、破損している場合を含める。

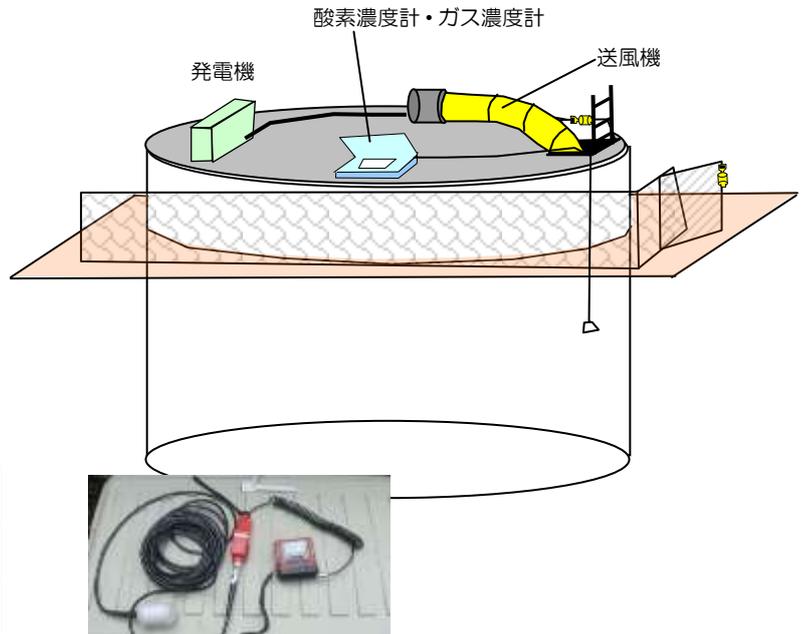
- 点検作業者を記入する（生年月日・緊急連絡先・血液型・血圧・持病）。
- 点検前の酸素濃度を測定する。
- 送風機・発電機を設置する。
- ガス濃度を測定する。

測定項目	測定管理基準値
酸素濃度	酸素濃度 18%以上
硫化水素	硫化水素濃度 1ppm以下

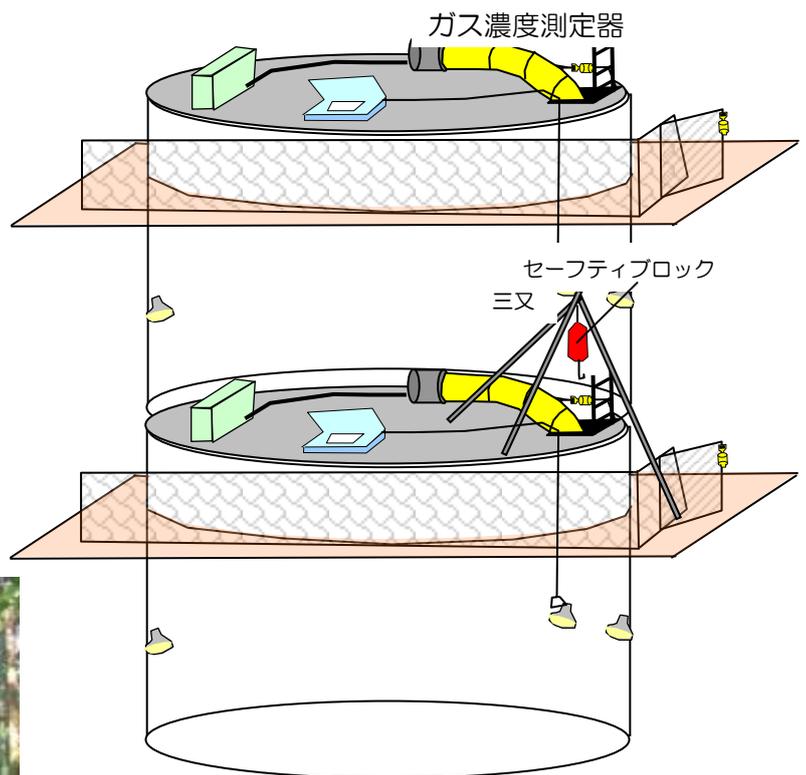
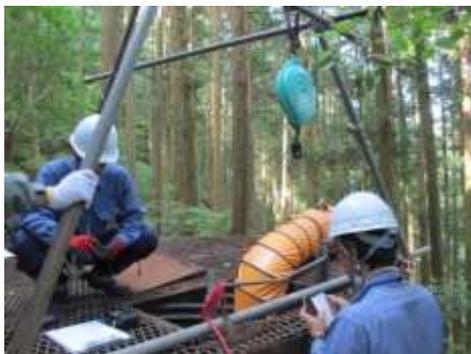
図 3.6.5(1) 安全対策例

- 照明器具を坑内に下ろす。
- 照明器具を補強リングのH鋼や点検梯子を利用して設置する。

- 反力体を設置する（点検梯子が反力体として使用できない場合足場材を用いて設置する）
- セーフティブロックを設置する。

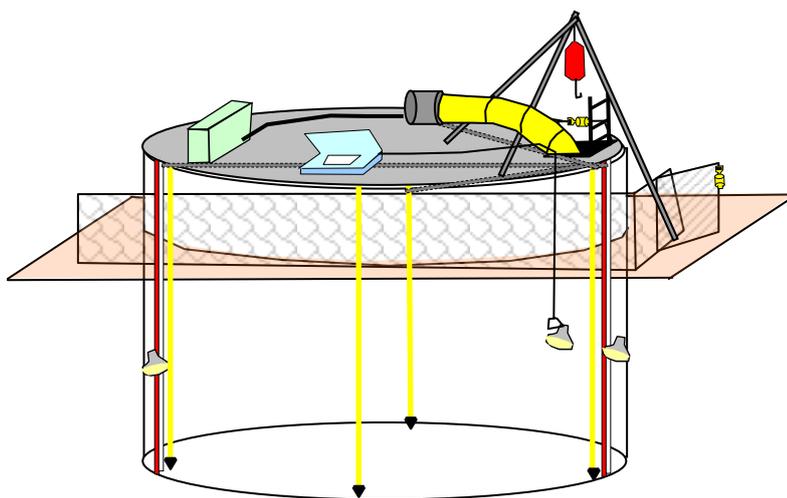
図 3.6.5(2) 安全対策例

坑内の2箇所（スケッチ時や写真
撮影時に映りこめる場所）にリボン
ロッドを設置する。

水系に重錘をセットし、可能な限り
4方向に垂直にたらす。（天蓋が開け
られない場合は、セット可能な2箇所
以上で実施）

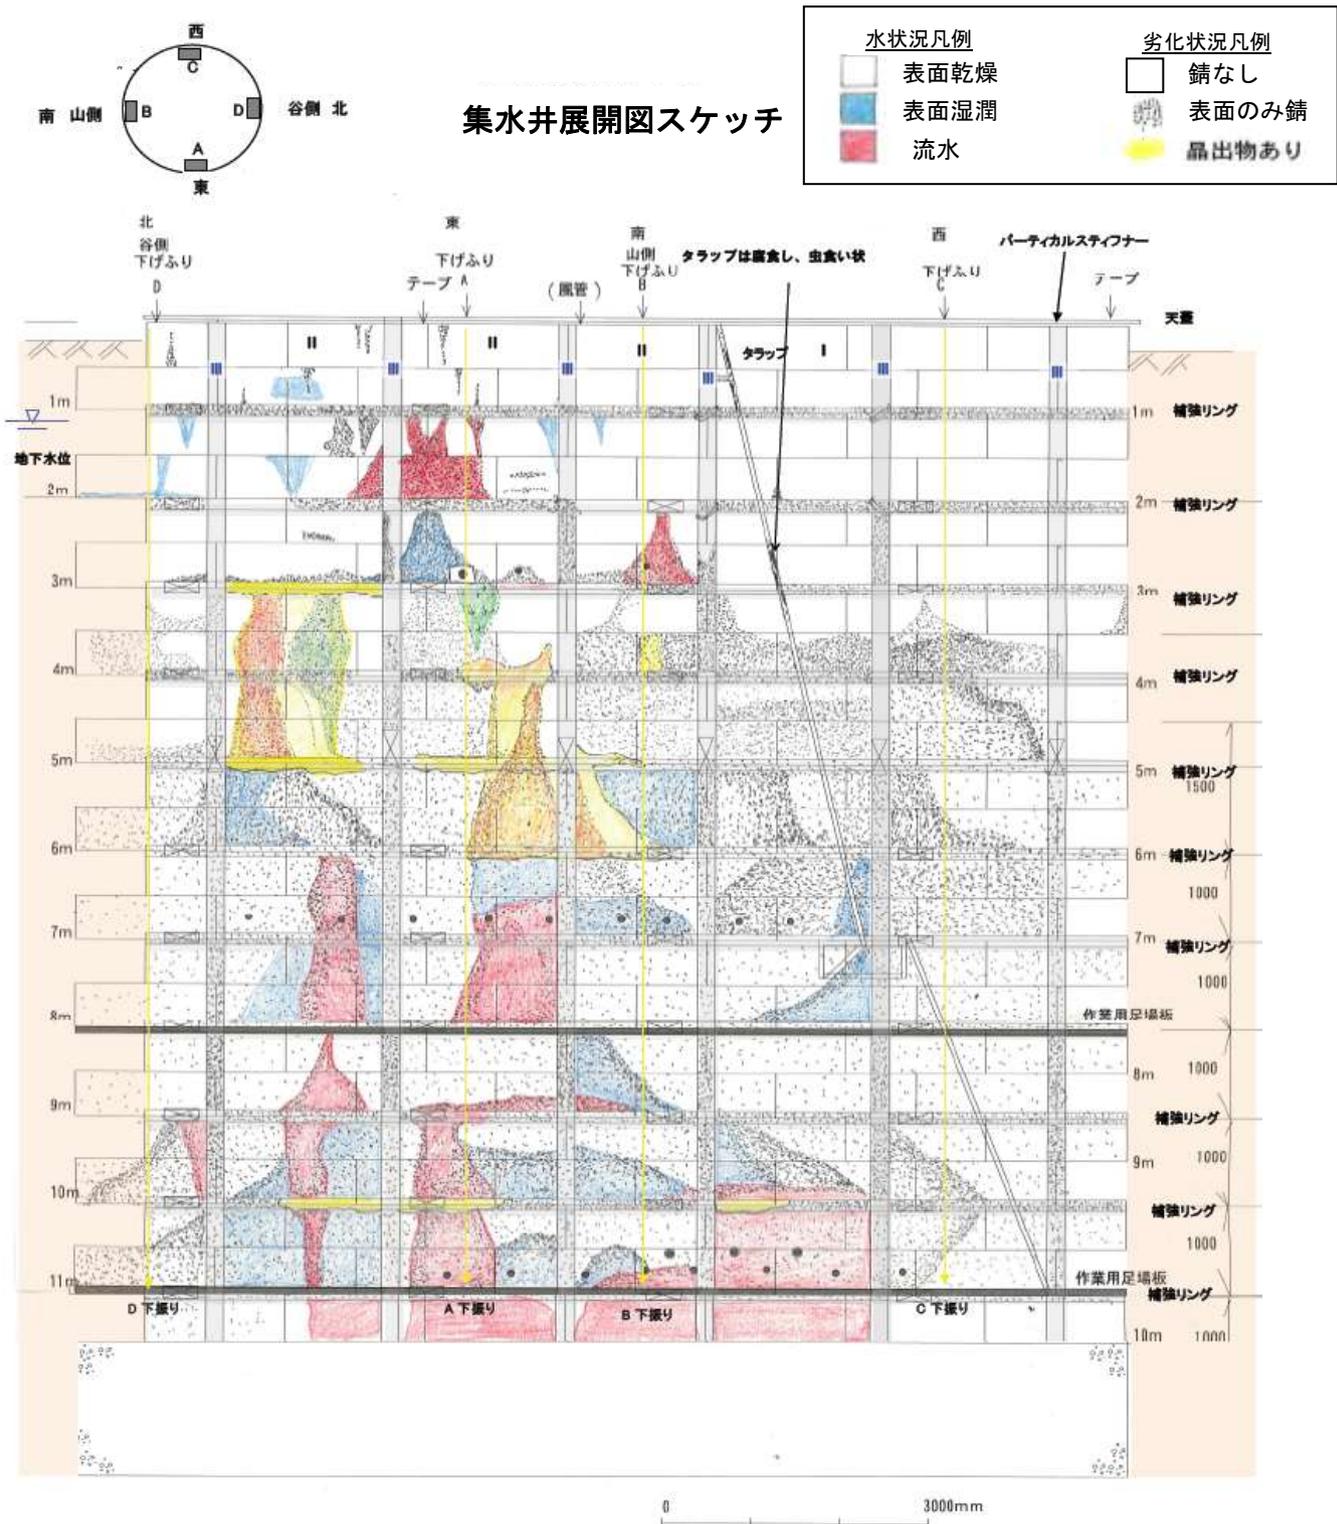
図 3.6.6 集水井展開図スケッチ記載事例

- 水の付着状況（湧水位置、鉄酸化細菌の状況等を含む）、錆の状況、植物体の状況、腐食の状況、ライナープレート背面の状況を観察する。
- 水の付着状況は、乾燥・湿潤・表水の3区分とする。
- 錆の状況は健全・点錆・全面錆（板厚減少、膨張がみられる）の3区分とする。
- 表水に伴い生成物（カルサイト等のスケール等）が形成されている場合は、範囲や硬さも記載する。
- 集水井本体からの湧水箇所と、集水ボーリング排水が直接かかる箇所、ライナープレート背面の状況は特に丁寧に記載を行う。

- ・地表付近と、深部。特に水が当たる箇所を入念にチェック（スケールなどの生成物や土砂の付着と錆による表面膨張の区別が難しい）
- ・観察結果は以下に示す点に留意して点検表に記載するとともに 1/100 の展開図に整理する（図 3.6.6 参照）

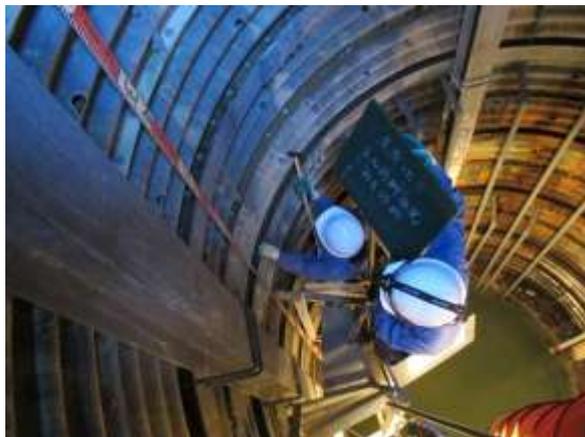
図 3.6.7 打音調査状況

- ・タラップ周辺のライナープレート壁面を、検査用ハンマーを用いて打音計測する。
- ・1mごとに実施。周辺の目視により、劣化状況に違いがある場合は、それぞれの代表箇所を抽出し確認する（記載は最も平均的な状況の箇所を行う）。

また、ライナープレートの場合、背面の裏込めや、土砂の堆積状況によって打音が変化することも留意する。

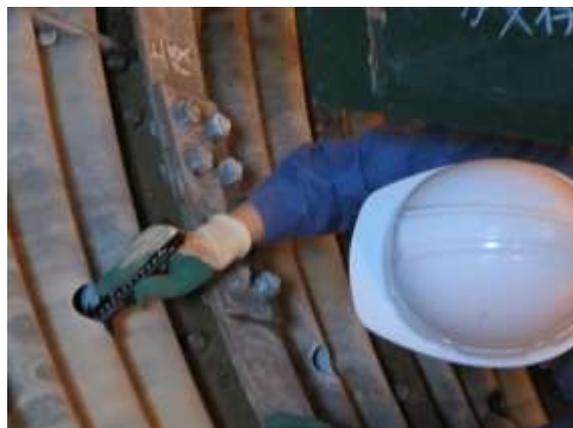
図 3.6.8 ライナー残存厚測定状況

- ・ライナープレートの残存する厚みについてノギスを用いて測定する。
- ・原則1mに1箇所（代表箇所）の測定とする。

- ・ライナープレートの厚みを、排水孔を用いてノギスで計測する。
- ・ライナープレート表面には生成物が付着するため、部材表面を残存厚さに影響しない範囲で平滑化する。
- ・腐食量を算出するため、設計部材厚の資料を収集する必要がある。

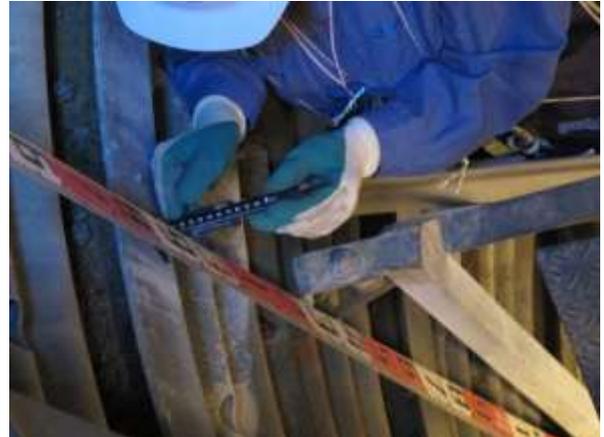
図 3.6.9 下げ振り測定状況

- 井筒の変形状況を確認するため、壁面からの距離を把握する。
- 重錘をつけた水系を4方向（天蓋が外せない場合は、最低2箇所90°）からおろし、1m毎に壁面からの距離を測定する。

集水井本体の傾倒や屈曲を把握することが目的であるが、施工時のゆがみが数cm程度あるため、全体の傾向で検討することが重要である。

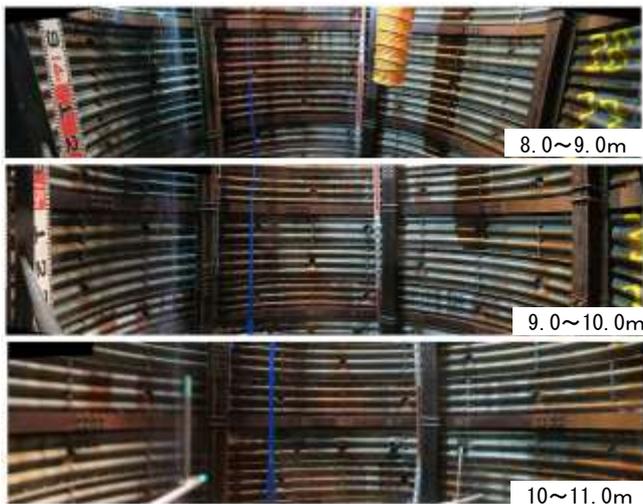
図 3.6.10 集水井内写真撮影例

スケッチとともに集水井内の状況把握に客観性を持たせるため、展開写真撮影を実施する。

- 区間：1m 毎
- 撮影方法：トラップから水平に撮影
1 区間 4 枚～5 枚撮影し、結合し整理する（右参照）
写真にはリボンロッドが入るようにする。

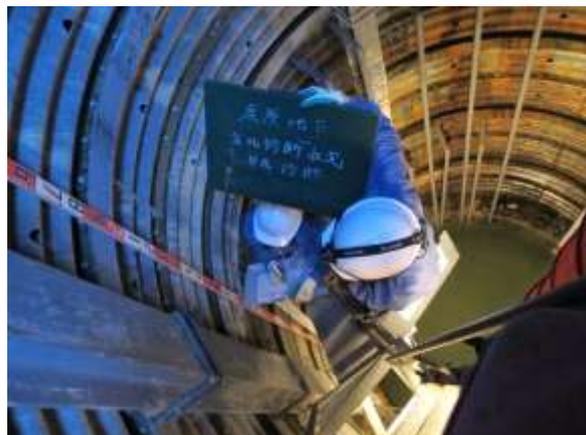
図 3.6.11 劣化診断（目視点検）状況

- ・ 錆の状況、水付着状況、ボルト・ナット状況等に加えて、シュミットハンマー反発値や打音調査結果を考慮して劣化診断を実施する。
- ・ 部材の残存厚さや下ふり計測による集水井の変形、平成4年以前の補強リング・バーチカルスティブナー等の部材は、亜鉛メッキ処理がされていないものが含まれていることを考慮する。

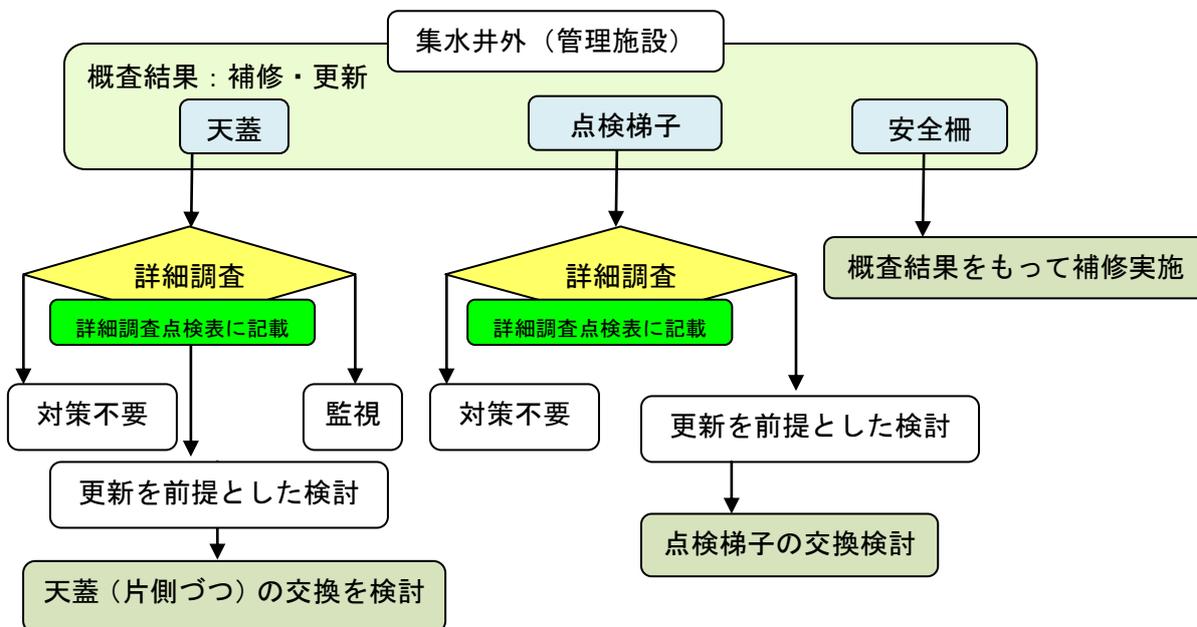
図 3.6.12 集水井外（管理施設）詳細調査フロー

いずれも概査段階で評価可能なため、詳細調査の位置づけは更新実施のチェックである。安全柵は、損傷が軽微なものが多いため、概査段階の判断で対応を決定することとする。

図 3.6.12 に集水井外詳細調査のフローを示す。

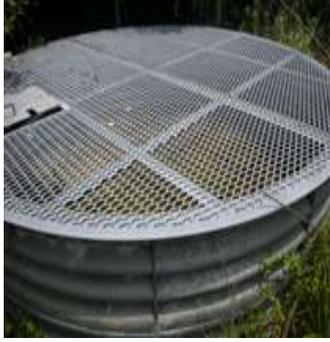
評価区分	対応	天蓋	点検梯子
Ⅲ	対策不要	<ul style="list-style-type: none"> ・ 損傷なし。 ・ 軽微な点錆が生じており、局所的に表面が茶褐色化する。

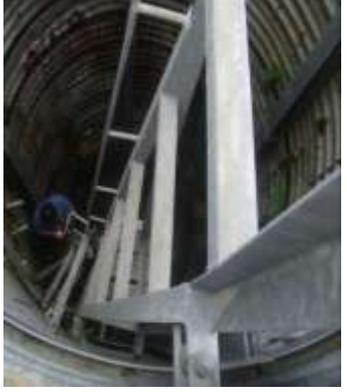
<ul style="list-style-type: none"> ・ 損傷なし。 ・ 軽微な点錆が生じており、局所的に表面が茶褐色化する。

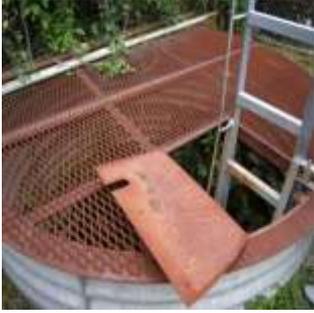
Ⅱ	経過観察	<ul style="list-style-type: none"> ・ 錆による軽微な表面膨張が生じている。 ・ 全体的に表面がザラザラし、若干が剥離する。

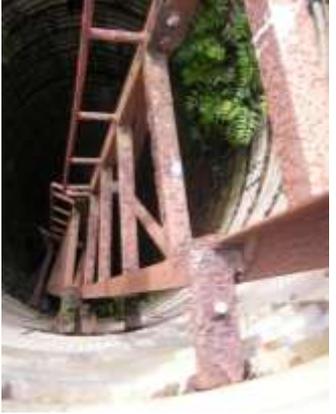
<ul style="list-style-type: none"> ・ 錆による軽微な表面膨張が生じている。 ・ 全体的に表面がザラザラし、若干が剥離する。

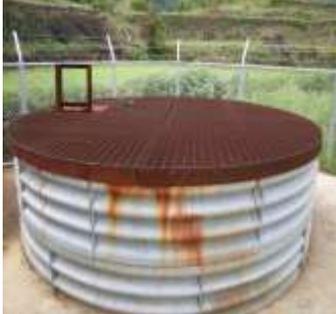
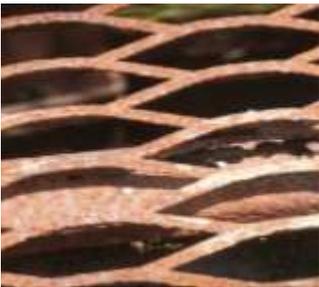
Ⅰ	交換	<p>部分的な欠落、肉厚減少が発生しており、機能が確保されていない箇所が一箇所でも含まれる。</p>

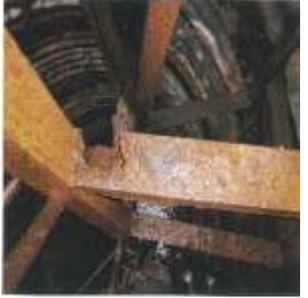
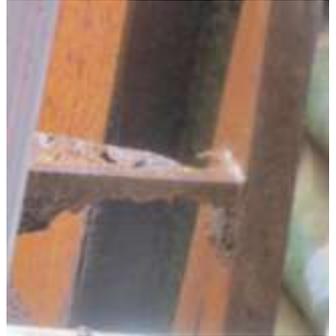
<p>部分的な欠落、肉厚減少が発生しており、機能が確保されていない箇所が一箇所でも含まれる。</p>
