中国四国農政局新技術・新工法概要表(様式2)

新技術の名称	構造物の日常点検による亀裂発見方法			本概要書作成日	平成 23.11.24	
副題	特殊塗料の塗布による構造物亀裂の発見方法			開発年度	平成 23 年度	
区分	1.工法	2.材料	工種分類 (2件まで記入可)	工種番号	工種分類 農道(トンネル) 農道 (橋梁)	備考
	3.機械	4.製品		6-2,6-3

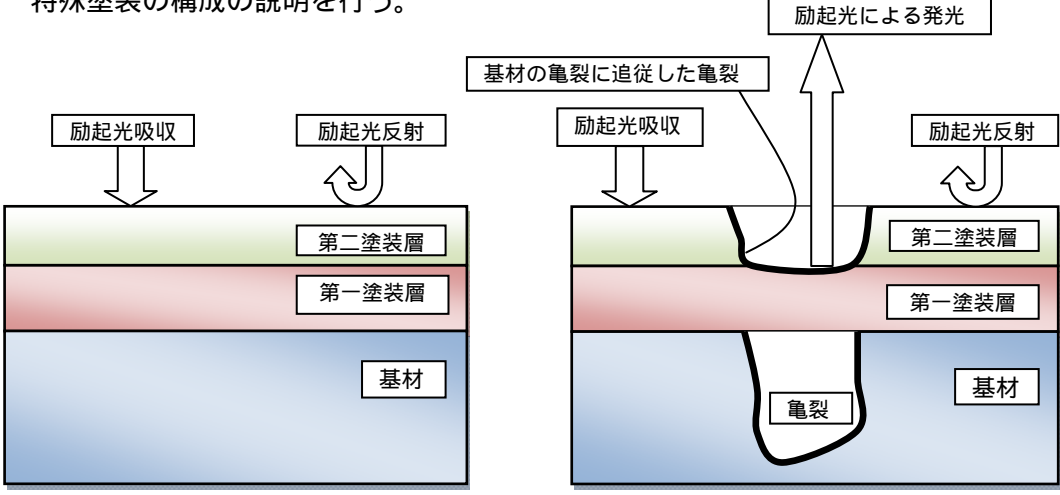
<p>構造図 1</p> <p>構造図 2</p> <p>構造図 1： 基材に第一塗装層と第二塗装層を塗布し構成される。 基材には一般的にコンクリートが考えられる。そこに第一塗装層として紫外線により発光する蛍光顔料を含有させた弾性を有した塗料を塗布し、それが硬化したら、第二塗装層として紫外線を遮蔽する、或いは反射する顔料を含有した延性の小さな塗料を</p>

<p>の精度を向上させる。</p> <p>日常点検の頻度、手法のまま、点検精度を向上する。歩行による踏査はもとより、車両走行時の目視検査でも精度向上が図れる。</p> <ol style="list-style-type: none"> 一般的な塗装工法による特殊塗膜の形成 特殊光源（紫外線）を点検部位、範囲に照射することで亀裂等の異常部分の可視化による点検精度の向上 塗装は透明で下地が透けるため、下地覆工の状況は、詳細検査時に影響しない。
適用範囲 (条件)	<p>新設コンクリート（現場打ち） 新設コンクリート（2次製品） 塗装塗布面 特に効果の高い適用範囲 将来的に定期点検を要求される部位，範囲 日常的に目視点検を要求される部位，範囲 トンネル覆工コンクリート 橋梁下部（床版，橋台，橋脚）</p>
特徴 (メリット・デメリット)	<p>メリット</p> <ol style="list-style-type: none"> 本工法を施すと長期間、特殊光源を照射することでの目視による亀裂の可視化が可能となる。 基材の亀裂部分は紫外線を当てると発光するので、亀裂の点検を行う者が熟達していなくとも亀裂の見落としが殆どなくなる。 紫外線で光っている部分が亀裂だと判定できるので、検査速度が格段に向上する。 今まで、双眼鏡などで遠方より亀裂を観察する遠望目視では細かい亀裂を発見するのは困難であった。しかし、光量の大きな紫外線照射器で照らして、双眼鏡で覗けば従来では発見できなかった細かい亀裂も発見出来ることになり、日常点検においても精度の高い亀裂の発見が可能となり、修繕計画の策定が安易になる。 塗料は透明で塗装面が透けるため、下地覆工の状況は、詳細検査時に影響しない。 <p>デメリット</p> <ol style="list-style-type: none"> 検査部分に予め本工法の塗装を行う必要があり イニシャルコストが発生する。 本工法を用いるとレーザーなどで 3D データを取り込む際に弊害が起こる可能性がある。
説明図 構造図	<p>特殊塗装の構成の説明を行う。</p>

塗布する。
第一塗装層も第二塗装層も透明な塗料なので基材の状況が目視可能である。

構造図 2 :

基材に亀裂が入ると第一塗装層は弾性があるので塗膜が千切れずに残る。しかし、第二塗装層は伸びない塗料なので基材の亀裂に追従して塗膜に亀裂が入り、第一塗装層が露出される。すると 紫外線を遮断することが出来なくなった部分は紫外線が照射されると蛍光顔料が発光する。すなわち、基材に亀裂が入った部位が紫外線が当たると発光することとなり、亀裂部分の可視化ができる。
