# 岡山ため池保全管理サポートセンター の活動状況

令和元(2019)年5月27日 開設

このため、ため池を管理されている市町村や水利組合などの方々に対し、専門技術者による相談対応や現場での助言を行うことで、ため池の適正な保全管理や大雨などに対する安全性の確保に必要な対策を取っていただくため、岡山県からの委託を受けて、県土連内に設置されました。

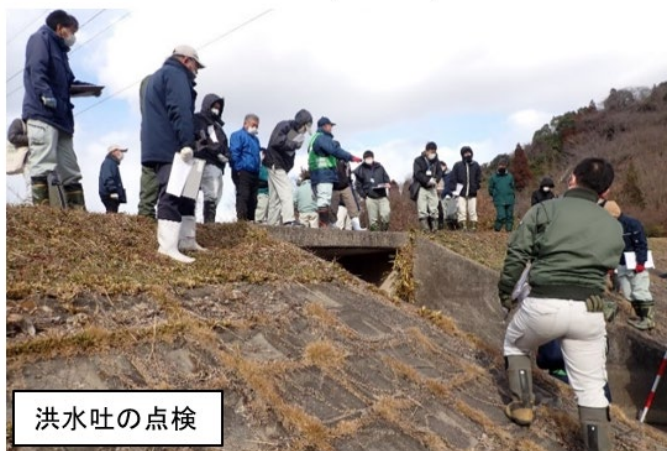
浦田真弓池にて(倉敷市) R5.1.24

洪水吐の点検

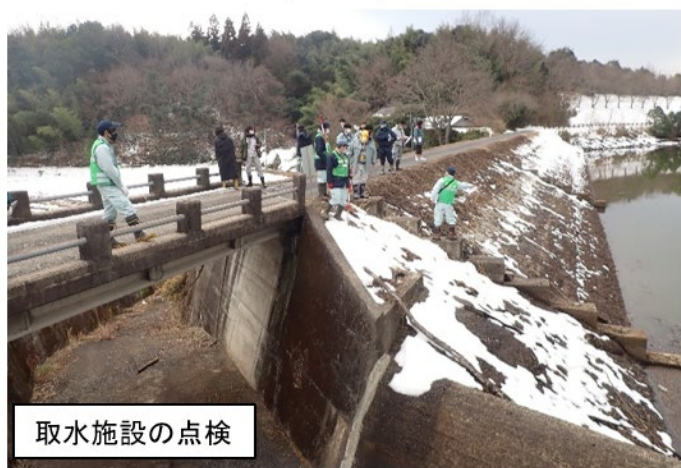
灘池にて(津山市) R5.2.1

取水施設の点検

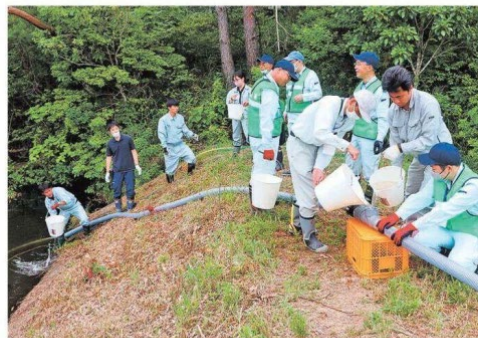
簡易型排水装置の普及に向けて岡山県が開いた研修会。堤防上の接続部から水を注いでホース内を満たす＝6日、岡山市内

サイホンの原理を活用した排水装置のホース。右は池に入れる「吸い込み口部」、中央は水を注ぐ「注水口部」、左は「吐き出し口部」

2018年の西日本豪雨で農業用ため池の決壊が相次いだことを踏まえ、岡山県は23年度、液体を高所から低所に移す「サイホンの原理」を活用した簡易型排水装置の普及に乗り出している。市販のホースを用い、エンジンポンプと比べて機動性が高いのが特長。堤防の改修などの防災工事と並行し、新たな決壊対策として浸透を図る構えだ。(吉川瑠美)

豪雨や地震でため池決壊の恐れがある場合、エンジンポンプで排水するのが一般的だが、重量があるため持ち運びが難しかった。簡易型装置は軽量化し、ホースを分割して運搬でき、山間部の多い岡山にマッチし

取水施設の閉塞の調査や、豪雨による裏法面の崩壊時など、ため池の水位を下げる必要がある際に無動力で排水が可能な手段の一つとして3基保有しており、R5年度から貸出を行っている。(R5年貸出実績:12件)

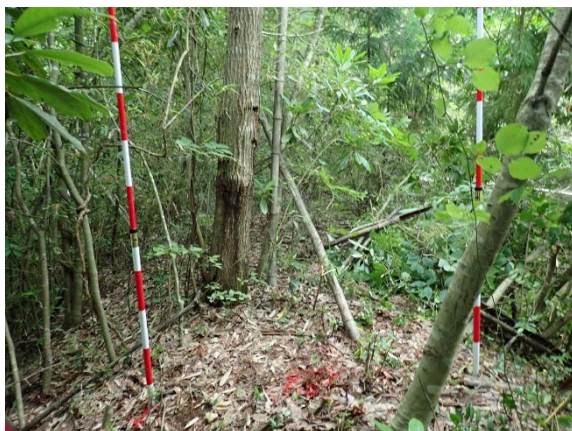
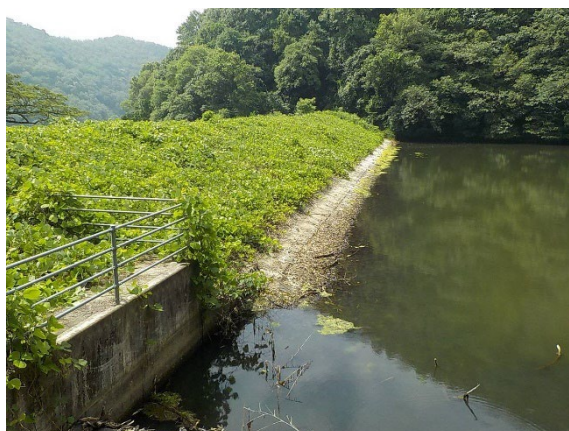
○ 管理が不十分なため池が多く存在(堤体内に樹木が生長)

◇木の根が堤体内に伸びると、水の漏れる穴(パイピング)が生じ、堤体が決壊するおそれがある

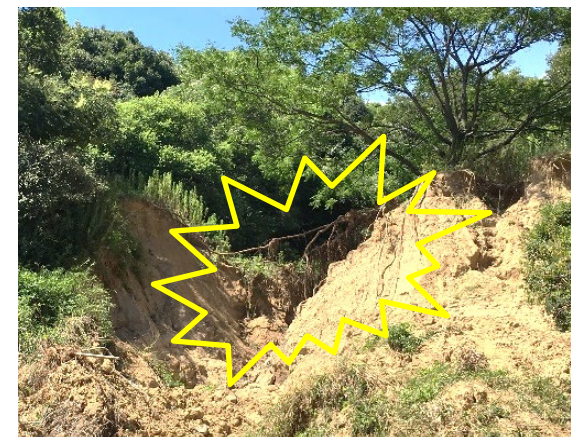
パイピング発生事例(堤体内に根が伸長)  
平成30年7月豪雨で決壊

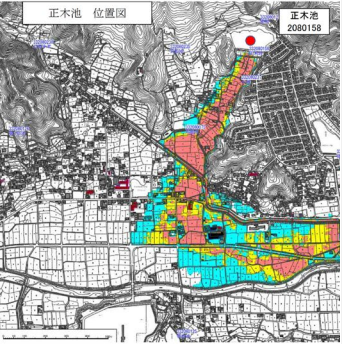
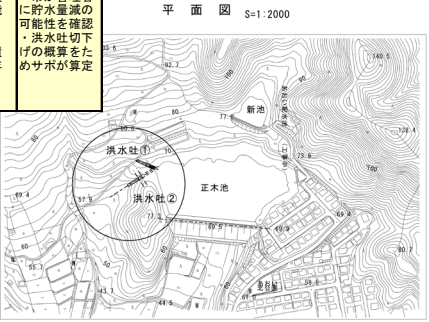
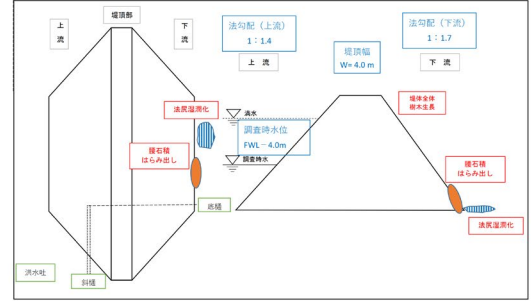
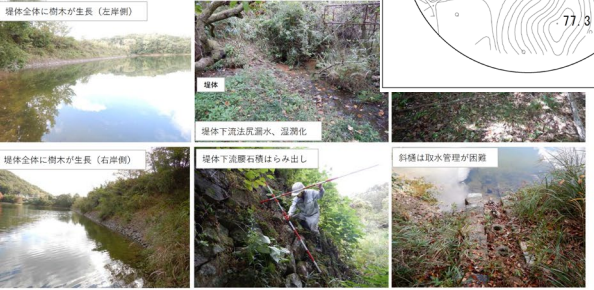
管理が不十分であり、堤体全体及び洪水吐内に樹木が生長している。堤体の劣化により下流法尻に漏水が顕著化している。また、段石積にはらみ出しの箇所があり不安定化している。洪水吐はライニング断面内での湧下能力は設計洪水流量に対して50%程度である。取水施設は取水口は水栓で管理用施設もないう取水管理が困難で危険な状態である。全体的に変化が進んでおり今後とも利用するのなら全面改修が望ましい。なお、受益面積が少ない様なので漏水面を下げ規模を縮小しての改修をとしてはどうか。

| 評価項目 | 評価結果 |
|---|---|
| 【劣化】堤体の変形（断面変形率） | 2 断面変形率5%未満（3.8%）<br>法尻段石積にはらみ出し |
| 【劣化】堤体等からの漏水 | 3 基準値未満だが、堤体左岸法尻に漏水 |
| 【劣化】洪水吐の変状 | 1 洪水吐内に樹木が繁茂 |
