## 5.3 各施設のチェックポイント

### (1) 堤 体

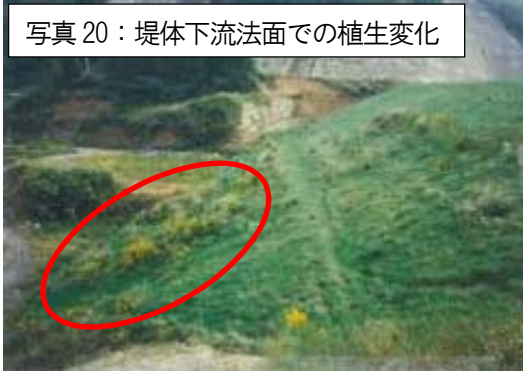
写真 20：堤体下流法面での植生変化

堤体の下流法面に湿潤な土壌を好む「シダ」「フキ」「コケ」類の繁茂等、植生の変化が見られる。

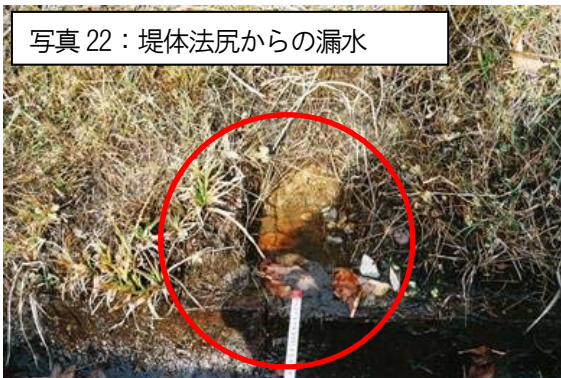
写真 22：堤体法尻からの漏水

堤体の下流法面や小段の承水路部で水の浸み出しや漏水、堆砂が見られる。  
法先ドレーン（積みブロックなど）に「はらみ出し」などの変状や濁った漏水又は集中した漏水が見られる。

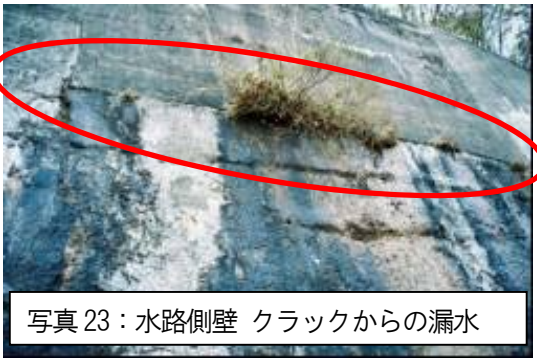
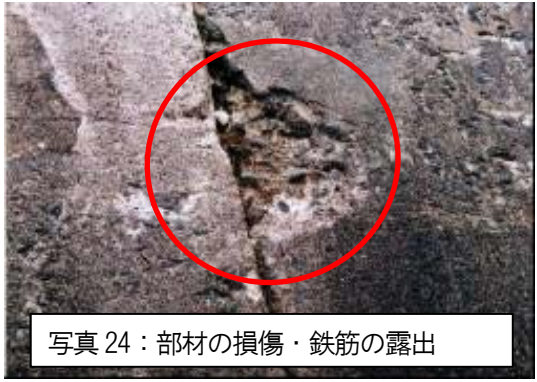
| No. | 変 状 | | |
|---|---|---|--|
| ⑦ | <div data-bbox="236 779 774 1137"> <p>写真 23：水路側壁 クラックからの漏水</p> </div> <div data-bbox="826 757 1364 1137"> <p>写真 24：部材の損傷・鉄筋の露出</p> </div> <p>水路コンクリート表面のひび割れから漏水が見られる。<br/>また、鉄筋がむき出しになっている箇所がある。</p> <div data-bbox="1121 1220 1418 1274"> <table border="1"> <tr> <td>チェック欄</td> <td></td> </tr> </table> </div> | チェック欄 | |

| 変状の箇所と内容 | | チェック欄 |
|---|---|---|
| 洪水吐 | ⑦ 水路コンクリート表面のひび割れから湧水が見られる。また、鉄筋がむき出しになっている箇所がある。 | |

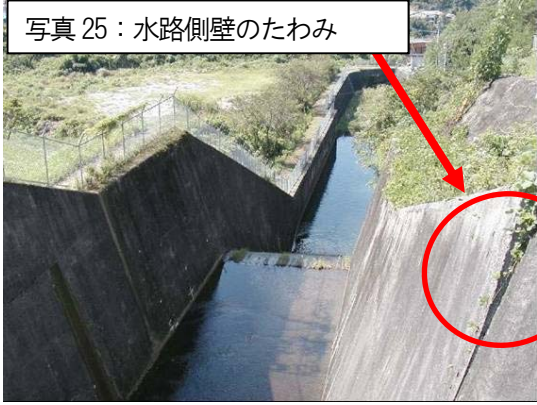
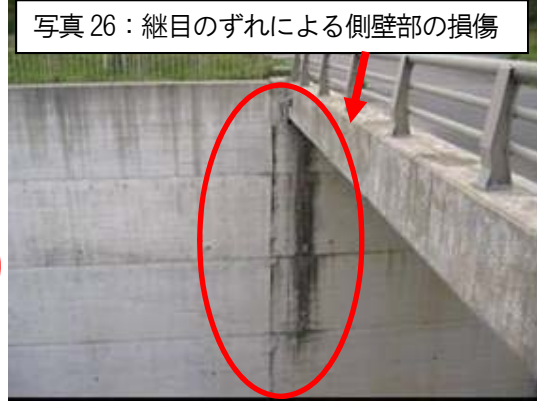
| No. | 変 状 | | |
|---|---|---|--|
| ⑧ | <div data-bbox="236 1339 774 1742"> <p>写真 25：水路側壁のたわみ</p> </div> <div data-bbox="826 1339 1364 1742"> <p>写真 26：継目のずれによる側壁部の損傷</p> </div> <p>水路壁の天端のはらみだし、また水路内側へのたわみが見られる。</p> <div data-bbox="1121 1809 1418 1863"> <table border="1"> <tr> <td>チェック欄</td> <td></td> </tr> </table> </div> | チェック欄 | |

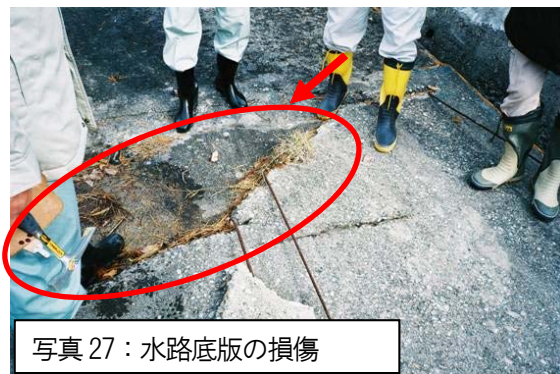
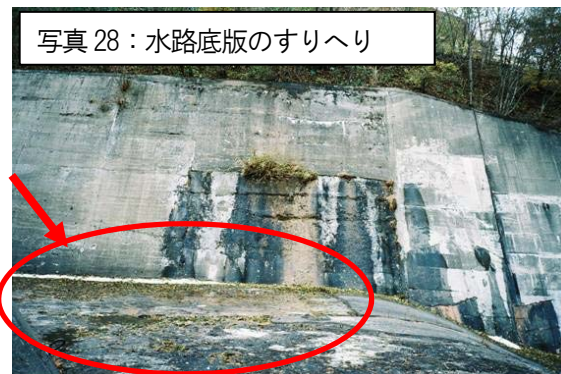
水路の底版や側壁に激しいすりへりや損傷が見られる。

| 変状の箇所と内容 | | チェック欄 |
|---|---|---|
| | ⑨ 水路の底版や側壁に激しいすりへりや損傷が見られる。 | |

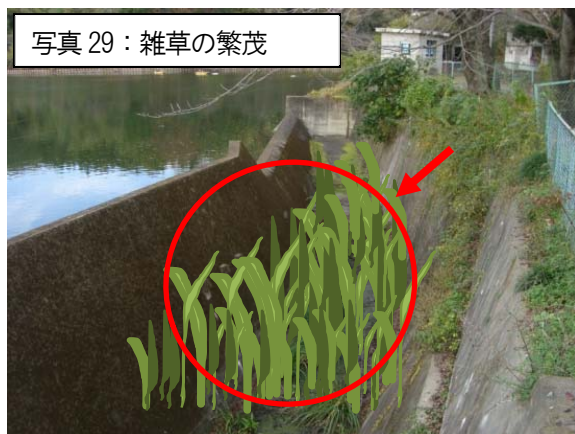
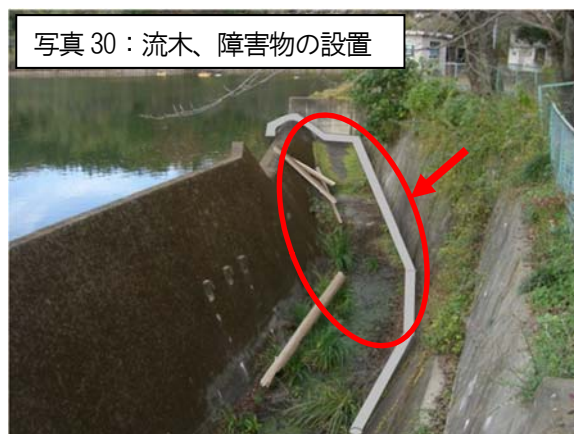
⑩

洪水吐内又はその下流水路に植物の繁茂や流木、障害物が見られる。

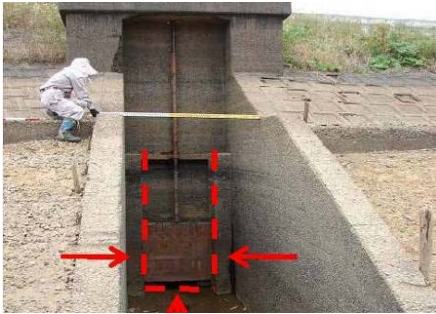
写真 37：ゲート周りの漏水

ゲート周りに漏水が生じたり、周辺に土砂やゴミが堆積したりしている。

| 変状の箇所と内容 | | チェック欄 |
|---|---|---|
| | ⑯ ゲート周りに漏水が生じたり、周辺に土砂やゴミが堆積したりしている。※ | |

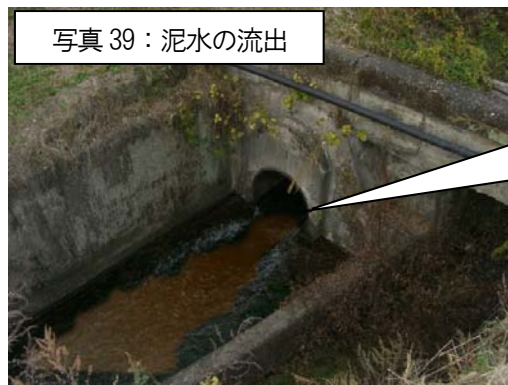
写真 39：泥水の流出

底樋内への人の進入が可能であれば、安全に留意しつつ、底樋内の泥水流出箇所を特定する。

取水ゲートを全閉にしているにもかかわらず底樋出口から泥水が出ている。

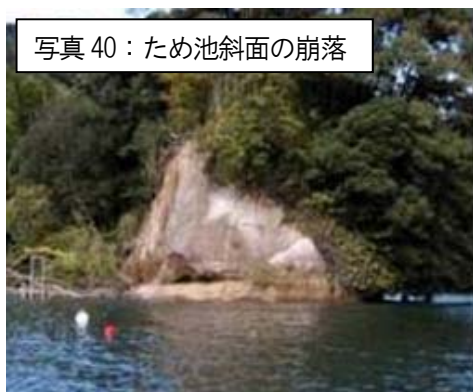
写真 40：ため池斜面の崩落

ため池内で大規模な斜面の崩壊、連続した亀裂や湧水が発生している箇所がある。

| 変状の箇所と内容 | | チェック欄 |
|---|---|---|
| ため池内・堤体周辺の斜面と法面 | ⑲ ため池内で大規模な斜面の崩壊や連続した亀裂・湧水が発生している箇所がある。 | |

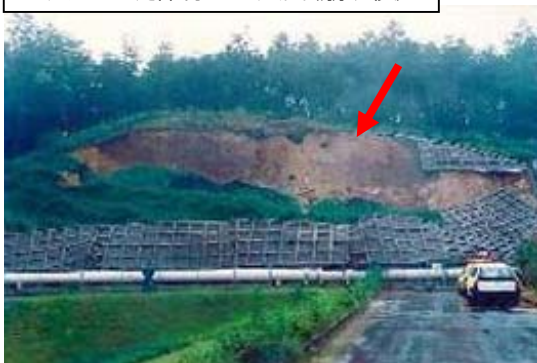
写真 41：堤体付近の法面（崩壊後）

堤体に近接した法面で、連続した亀裂や湧水が発生している箇所がある。

| 変状の箇所と内容 | | チェック欄 |
|---|---|---|
| | ⑳ 堤体に近接した法面で、連続した亀裂・湧水が発生している箇所がある。 | |
