## 2. 鉄筋コンクリート開水路におけるひび割れ幅と鉄筋腐食の関係

本資料は、手引き本編「3.2.10 評価の方法」の【参考】現場打ち鉄筋コンクリート開水路の初期ひび割れ幅と鉄筋腐食の関係に関する調査の概要を示したものである。

### 3. 農業水利施設における標準的な劣化曲線の設定

本資料は、手引き本編「3.3.2 劣化予測の手法」における標準的な劣化曲線の設定の経緯について補足するとともに、2回目以降の機能診断における劣化予測手法について補足するものである。

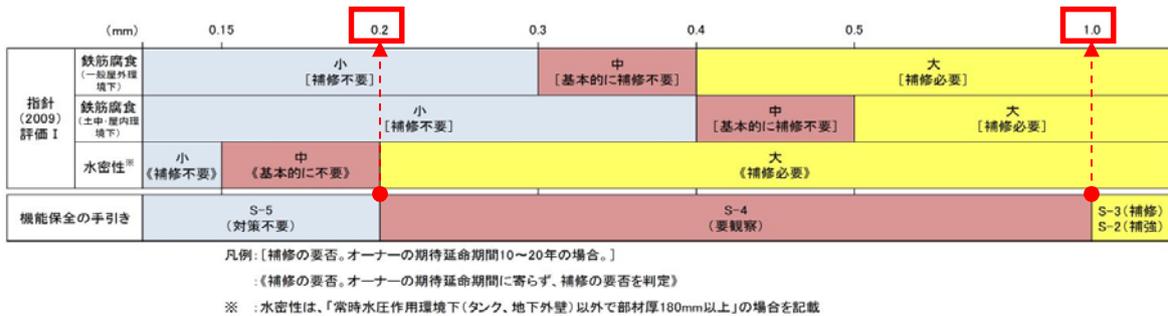
【図 2-1 指針（2009）と手引きにおけるひび割れ幅の閾値】

平成 19 年 3 月制定の旧手引きでは、鉄筋コンクリート開水路の施設状態評価表における、ひび割れ幅の評価区分については、「コンクリートひび割れ調査、補修・補強指針（コンクリート工学協会）」（以下、「指針」という。）の 2003 年版を参考として設定されている。

具体的には、最大ひび割れ幅に関する健全度 S-5 と S-4 の閾値については水密性の観点から 0.2mm、S-4 と S-3 の閾値については、土中・屋内環境下における鉄筋腐食の観点から 1.0mm としていた。

このひび割れ幅の評価区分のうち、S-4 と S-3 の閾値に相当する区分が、2009 年の指針改訂により、1.0mm から 0.5mm に変更されたことを受け今般、本区分の妥当性を確認するための調査を行った。

調査結果により、初期ひび割れについては現行の施設状態評価表における S-4, S-3 の閾値 1.0mm の妥当性が確認されたことから、今般改訂版において閾値の変更は行わないこととした。

また、S-5, S-4 の閾値 0.2mm についても妥当性が確認されたことから、同様に今般改訂版において閾値の変更は行わないこととした。

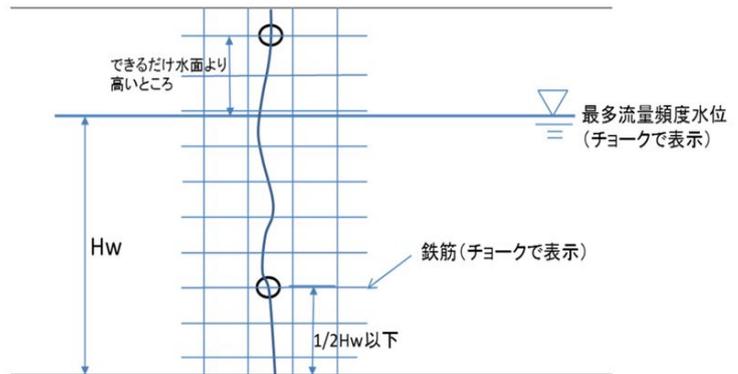
【図2-2 チッピング箇所の選定】

その際、水中と気中における鉄筋腐食状況の違いを調べるため、最多頻度流量の水面付近を基準とし、それより上位を「気中」、下位を「水中」とし、気中は可能な限り高いところ、水中は最多頻度流量水面の半分以下の高さとなるようチップング箇所を選定した。

ひび割れ幅は、気温により大きく日変動するため、測定を行う時間は原則として「10時～12時」とした。チップング箇所を選定について図2-2に示す。

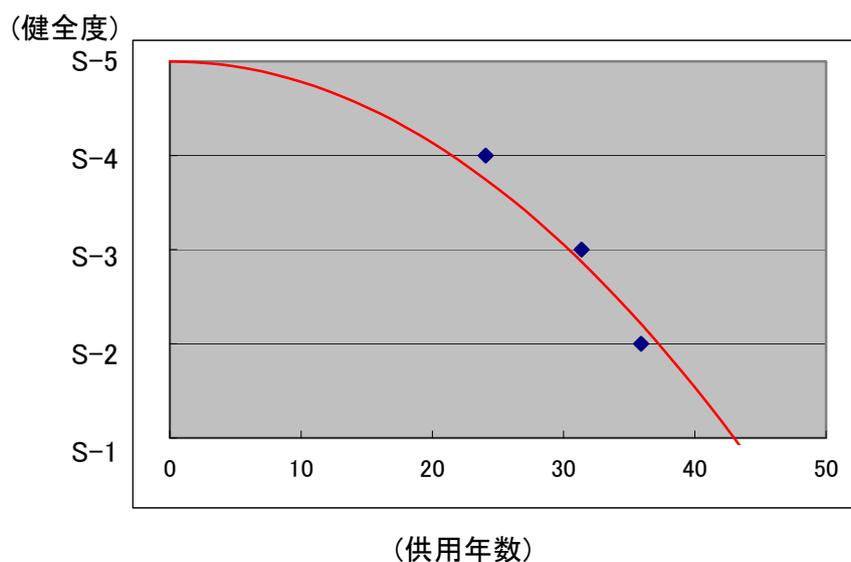
【図 3-1 2 次関数による回帰計算の劣化曲線：鉄筋コンクリート開水路】

平成 19 年 3 月に制定した農業水利施設の機能保全の手引き「総論編」（以下手引き「総論編」という。）における標準的な劣化曲線は、「広域基盤整備計画調査」での施設診断結果の中で、もっともデータ量の多い鉄筋コンクリート開水路(3,118 件)のデータを用いて、標準的な劣化曲線として以下の劣化曲線を示していた。

$Y=bX^2+a$		
係数b	-0.00216	係数a
		5

なお、手引き「総論編」制定時においては、データの制約から、鉄筋コンクリート開水路以外の設定は困難であるため、施設の特質や立地条件を踏まえて、鉄筋コンクリート開水路の標準的な劣化曲線の平均耐用年数を修正することで、所要の劣化曲線を設定することとしていた。

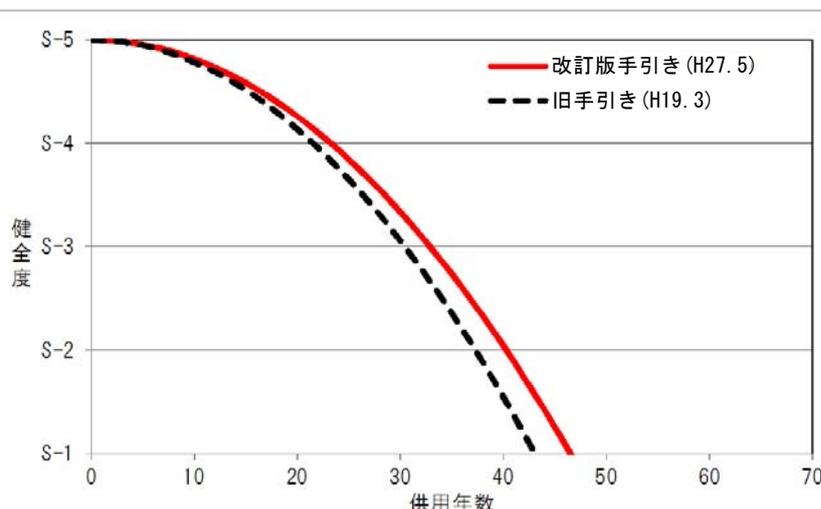
【図 3-2 手引き改訂における標準的な劣化曲線：土木構造物】

平成19年度の手引き「総論編」制定以降、ストックマネジメントの実践により、手引き「総論編」に基づいた機能診断結果のデータ蓄積が進んでおり、今般の手引き「総論編」の改訂において、平成19年度～平成23年度の5ヶ年間に蓄積されたデータに基づいて標準的な劣化曲線の見直しを行ったところ、図3-2に示す曲線が得られた。

手引きに基づく標準的な劣化曲線の見直しのデータについては、各局の調査管理事務所で実施（国営造成水利施設保全対策指導事業）された機能診断結果を使用し、以下の条件に該当するデータを有効データとした。

- ①コンクリート構造以外
- ②想定される劣化要因が不明（記載なし）
- ③想定される劣化要因が「初期欠陥、外力、疲労（内部要因以外）」
- ④健全度が S-5（データが少ない → 想定される劣化要因が無い又は不明）
- ⑤健全度が S-2（データが少ない → S-2 評価の施設は既に更新等の対策済）

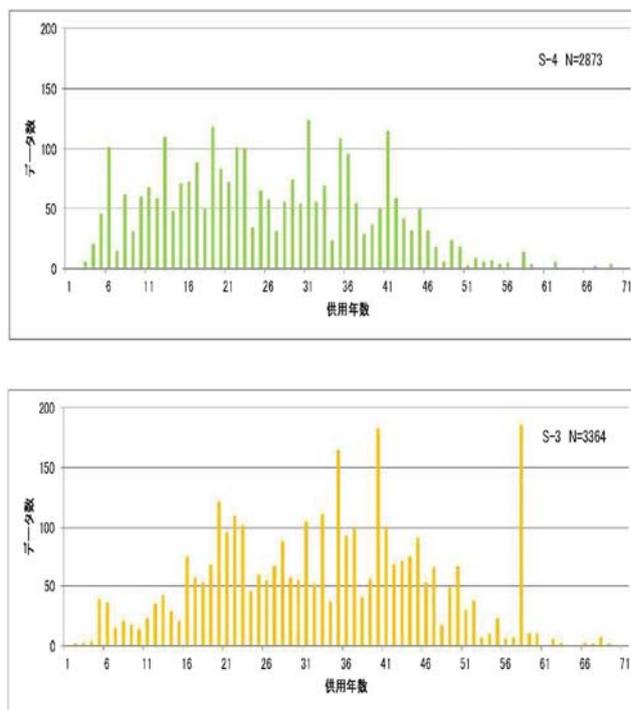
【図3-3 有効データのヒストグラム】

・具体的には、図3-3に示すように、それぞれの定点におけるデータの分布が正規分布していないことから、同様の構造の施設においても、立地条件や施工条件等により、造成後の劣化状況が大きく異なる事を示しており、バラツキが大きく、標準的な劣化曲線をそのまま使用出来る場合は、初回の機能診断においてS-5評価とされた施設の劣化予測を行う場合に限定されることとなる。

健全度	データ数	供用年数			
		平均値 (単純平均)	標準偏差 ( $\sigma$ )	平均-標準偏差	平均+標準偏差
S-4	2,873	25.0	12.8	12.2	37.7
S-3	3,364	32.1	13.6	18.5	45.7
小計	6,237

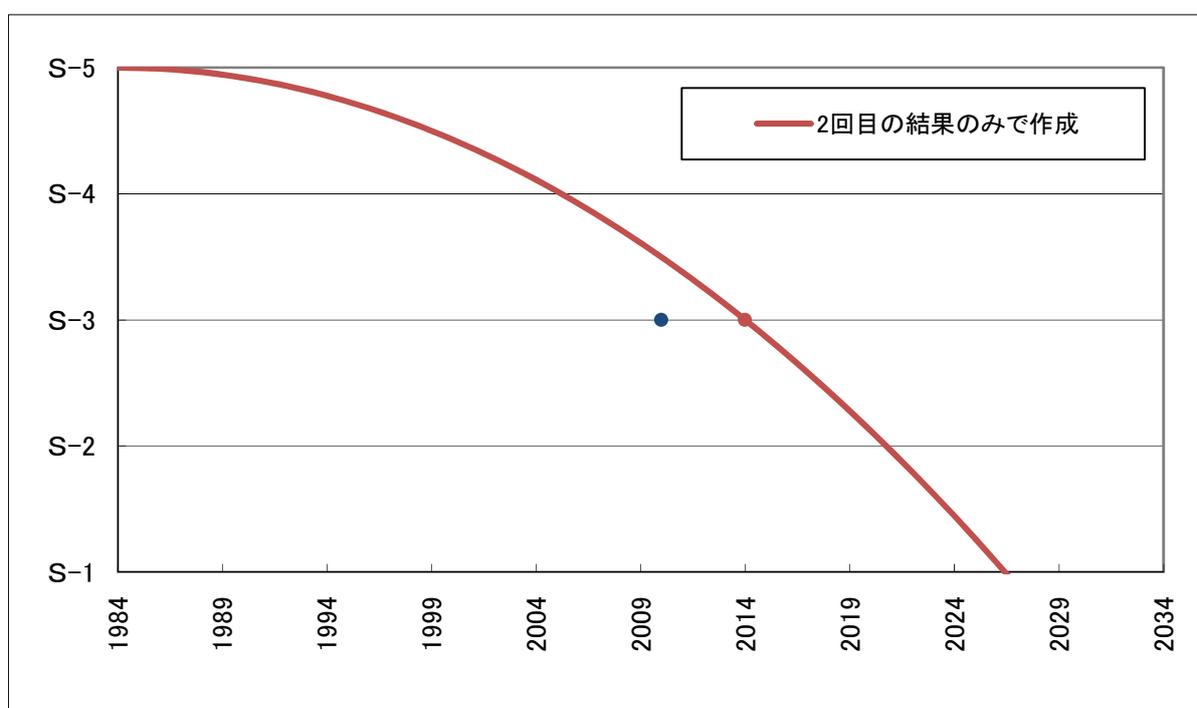
【図3-4 同一施設で2回目の劣化予測イメージ】

同一施設で同じ定点で複数回の機能診断を実施した場合の劣化予測は、次の方法が考えられる。

- ・最新の健全度評価をもとに単一劣化曲線を作成する。
- ・複数回の健全度評価をもとに最小二乗法を用いて単一劣化曲線を作成する。

施設の現状を適切に機能診断した結果である健全度評価をもとに、「最新の健全度評価をもとに単一劣化曲線を作成する。」による手法が適当と考えられる。

実施区分	機能診断時点	供用開始	供用年数	健全度
前回	2010年	1984年	26年	S-3
2回目	2015年	1984年	31年	S-3

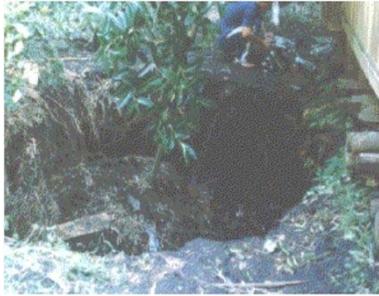
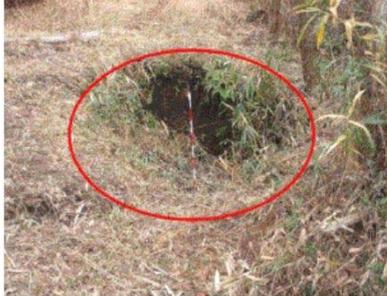
</div> <p>上部地盤陥没部全景写真(その1)                      上部地盤陥没部全景写真(その2)</p> <p>写真枚数が多い場合は、別紙とする。</p>
	所見	【例】上部地盤の陥没規模が大きく、早急に詳細調査を実施する必要がある。

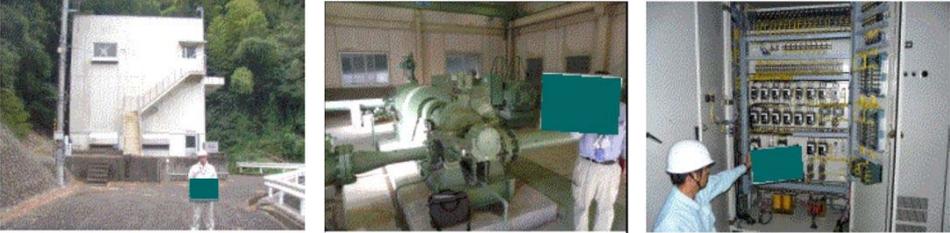
<p>機場建屋 全景写真      ポンプ設備 全景写真      電気設備 全景写真</p> <p>写真枚数が多い場合は、別紙とする。</p>			
	所見	【例】ひび割れは初期ひび割れ(乾燥収縮ひび割れ)であり、機能診断時点からの進行性は見られない。新規変状や、ポンプ作動時の異常の音や振動も確認されていない。このため、今後も施設監視を継続し、関係者間で情報を開示、共有する。			
	特記事項 (※2)				
<p>※1: 位置情報(住所又は○○橋近傍の左岸)と合せ、前回点検時からの揚水量・外観・振動・音等の変化などを記載。枠内に収まらない場合は別紙にて整理。</p> <p>※2: 異常が確認された場所の対応(要観察、関係部局へ連絡し対策を検討など)などを記載。異常が確認された場合は、本点検票と合せ、異常箇所の状況を写真にて記録・整理し保存しておくこと。</p> <p>※3: 機能保全シナリオ上の対策時期を超過しているが、対策工事に着手していない場合は、「施設監視」の項目を重点的に実施</p>

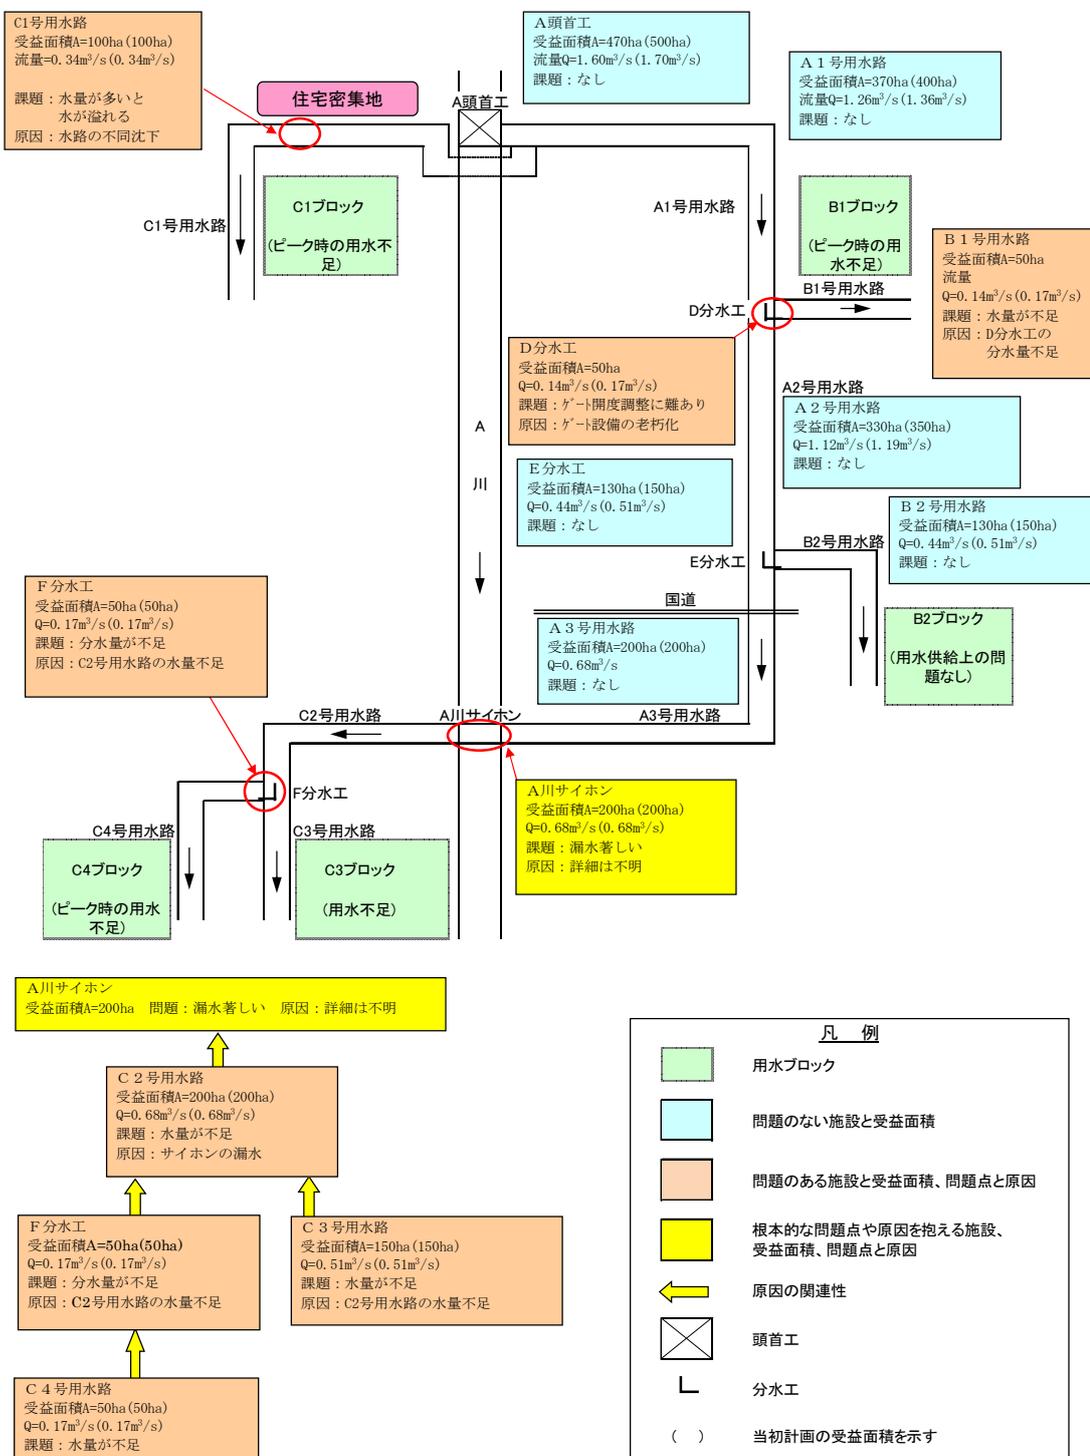
図 5.1.1 水利システム図 (例)

水利用機能及び水理機能に関する問診調査を行う場合、事前に対象の水路がどのような水利システムとして成り立っているかを把握することが望ましい。例えば、下図のような水利システムや対象の水路を含む各施設全体が俯瞰的に把握できる模式図を作成することが考えられる。作成に当たっては、施設の受益面積や水量の当初と現在を記入するとともに、鉄道や主要道路、住宅密集地などの立地条件の情報を記入し、水利システムと地域社会との繋がりを明らかにしておくといよい。(図5.1.1参照)。

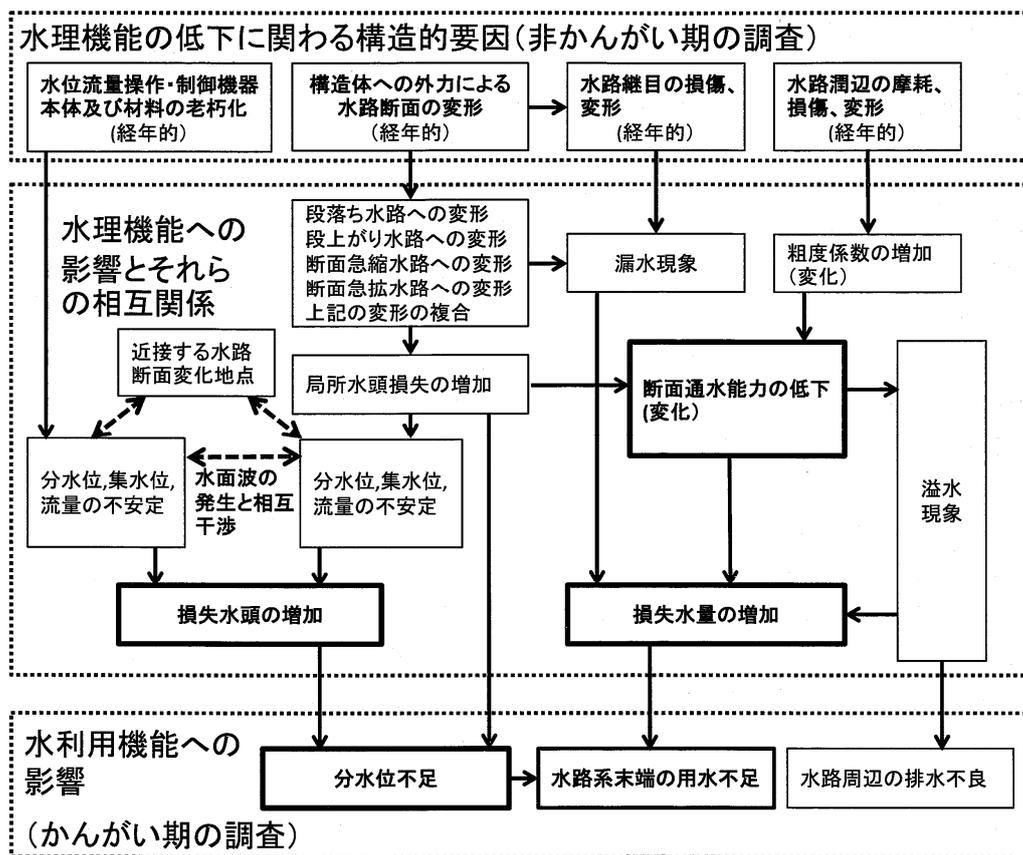
図 5.3.1 水路の構造機能の低下と水利・水利用機能の低下との相互関係

水利用機能、水理機能に関する性能低下は、開水路本体の劣化や損傷に由来する構造性能の低下に関係している（図 5.3.1 参照）。
