## 11. 管理に関する事例

### 11.2 地すべり防止施設・区域管理の事例

#### 11.2.1 地すべり防止区域の監視・観測事例

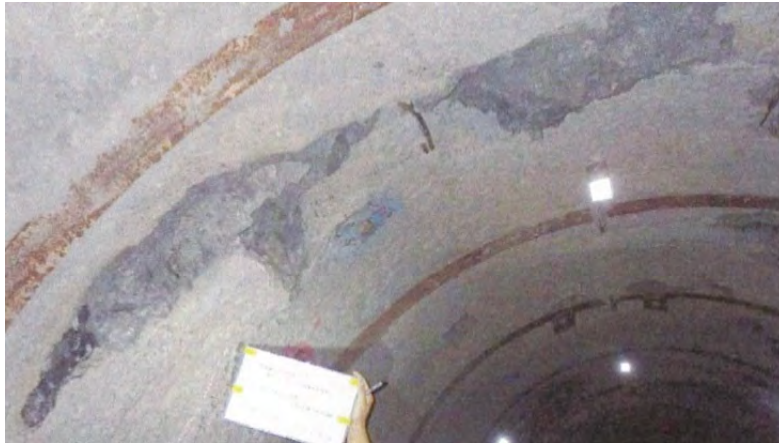
図-4.11.5 トンネル覆工部の変状

高瀬地区（高知県）に設置された排水トンネルでは、トンネル覆工であるアーチ部の吹付けコンクリートにおいて部分的に落下、剥離や変形が発生しており、一部地山が露出していた。

吹付けコンクリートの落下・剥離は鋼製支保工(H-100×100×6×6 @1.20m)の間で発生しており支保工の変状は認められなかった（図-4.11.5）。剥離対策（補強対策）は、「鋼製支保工によるセン

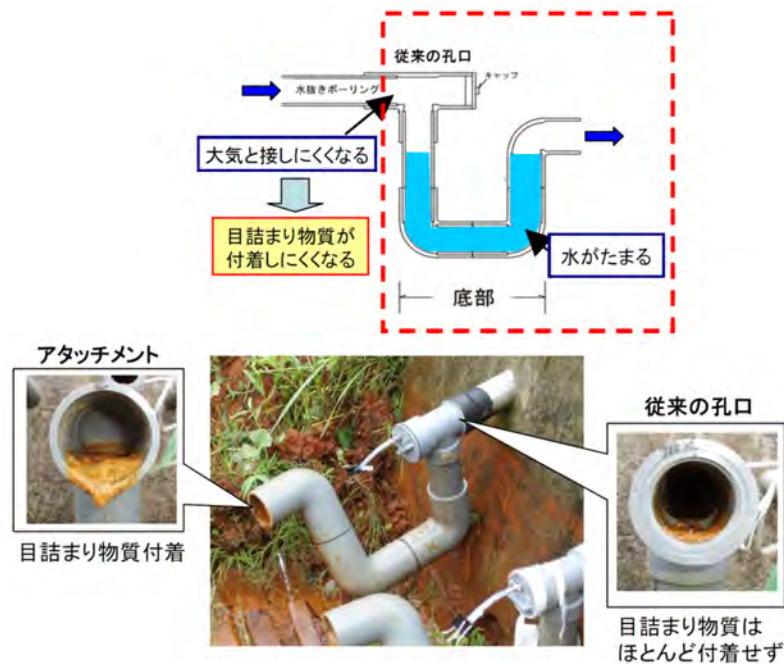
図-4.11.9 目詰まり対策アタッチメント

上記の性質を利用し、酸素濃度を抑制することで水抜きボーリングの目詰まりを抑制する手法が考案されている。この手法は、水抜きボーリングの孔口に図-4.11.9に示すアタッチメントを設置することで、地下水を大気中の酸素と接しにくくし、鉄細菌の増殖を抑制するものである。

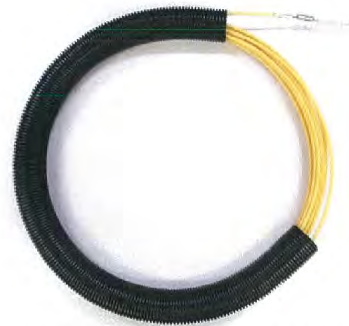
図-4.11.10 地元で開発された水抜きボーリング洗浄器具

右の蛇腹式のホースに、200kg に耐えられるコードを30m 巻き、先端に市販のワイヤーブラシを取り付けた物である。先端部は取替えが容易に可能である。

簡易孔内洗浄器（φ65cm、1.5kg）

地すべり協議会を設置し、市が事務局となって地すべり管理を行っている例がある。そこでは、地元で開発された水抜き孔洗浄ブラシ（図-4.11.10）を使って、水抜きボーリングの洗浄を行う等の取り組みも行われている（図-4.11.11）。

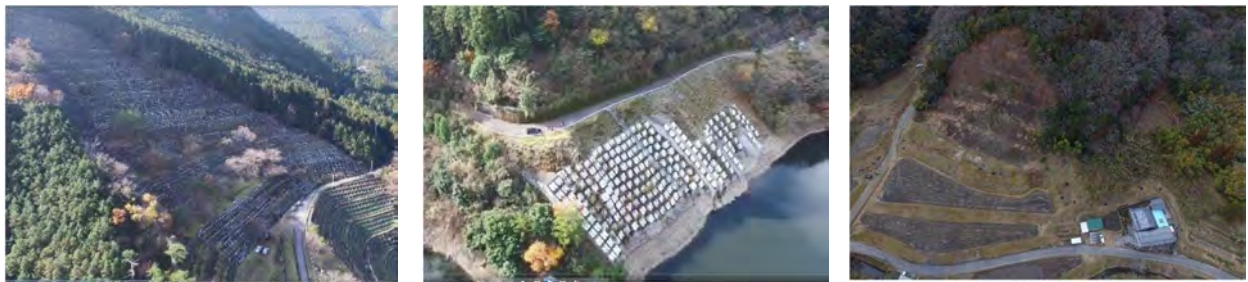
図-4.11.13 調査対象法面の状況（UAVによる空撮写真）

切土法面保護工の機能診断を実施するに当たり、小型無人飛行機（以下「UAV」という。）を用いた点検を実施し、目視主体の点検との対比により結果の精度及び経済性について検証することを目的として実証調査を実施した（図-4.11.13、図-4.11.14）。

調査対象とした現場は、奈良県川上村に位置する大迫ダム周辺に位置する切土法面と兵庫県三木市に位置する北水上地すべり防止区域にある排土法面である。

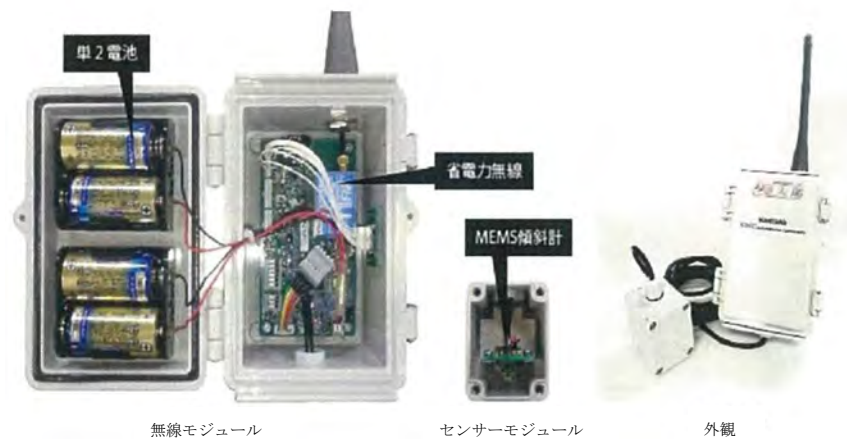
図-4.11.20 MEMS加速度センサー概要

地すべり活動を監視する目的で、長岩村地区（長野県）内にある地すべりブロックにMEMS加速度センサー（図-4.11.20）を計7基設置しその挙動を調査した（図-4.11.21）。設置は、地中に打ち込んだ支柱（L形アンクル）にセンサーモジュールを地表下約50cmの位置で固定するとともに、別の支柱（単管パイプ）に無線モジュールを固定し耐雪対策として雪囲いも設置した（図-4.11.22）。
