<Ⅷ 排土工(切土法面保護工)編>

1 排土工(切土法面保護工)の基本事項

1.1 排土工(切土法面保護工)の構造

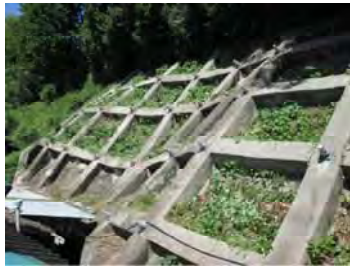
法面保護工の中には、土圧やすべり・崩壊に抵抗する構造物も含まれる。特に、杭工、アンカー工が含まれる場合は、別途該当の工種としても点検を行う。
(写真は、アンカー付き法枠工)
